**OGGETTO:** LAVORI DI MANUTENZIONE ORDINARIA E STRAORDINARIA  
DEL FABBRICATO CONDOMINIALE SITO IN NAPOLI ALLA VIA FORIA N. 103

## **ORDINE DI SERVIZIO 01 DEL 21.07.2023**

## **ORDINE DI SERVIZIO 02 DEL 16.10.2023**

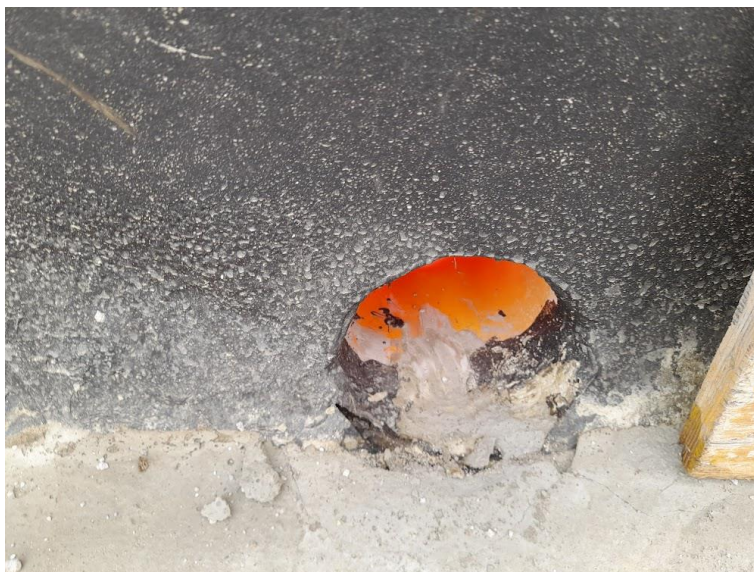
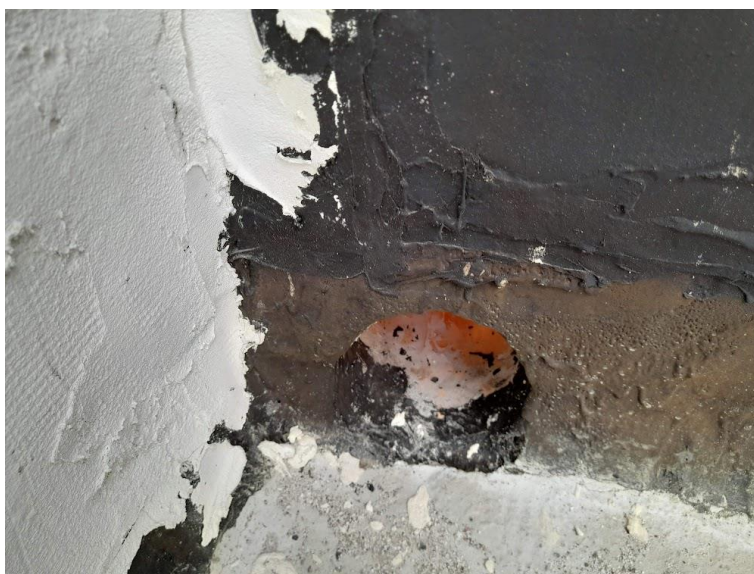
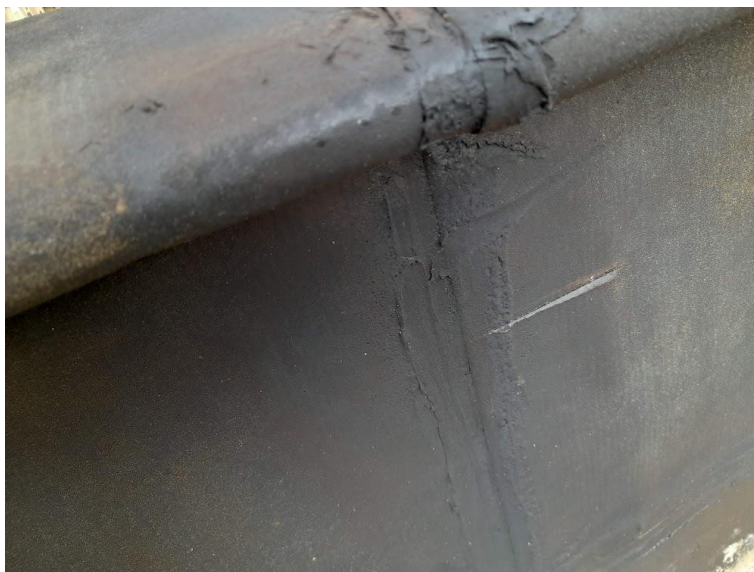
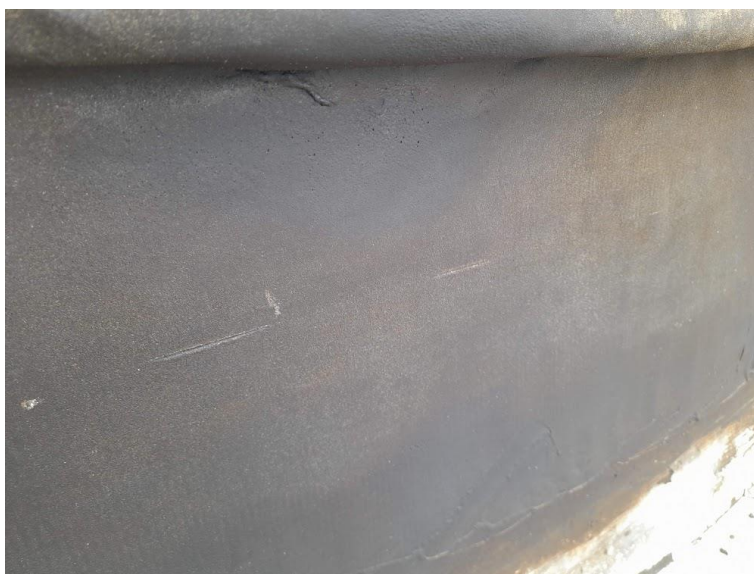
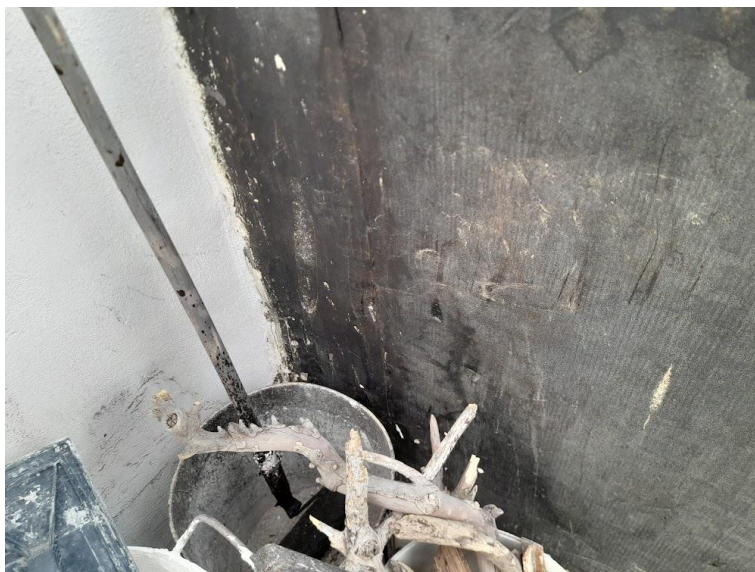
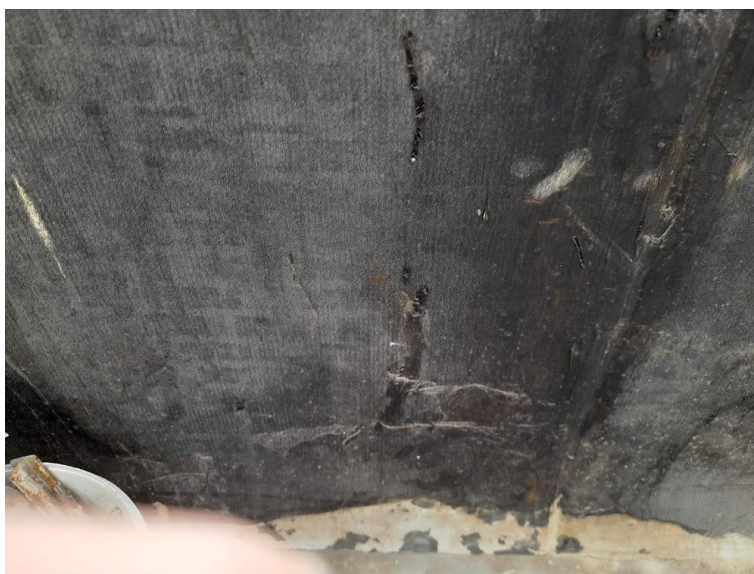
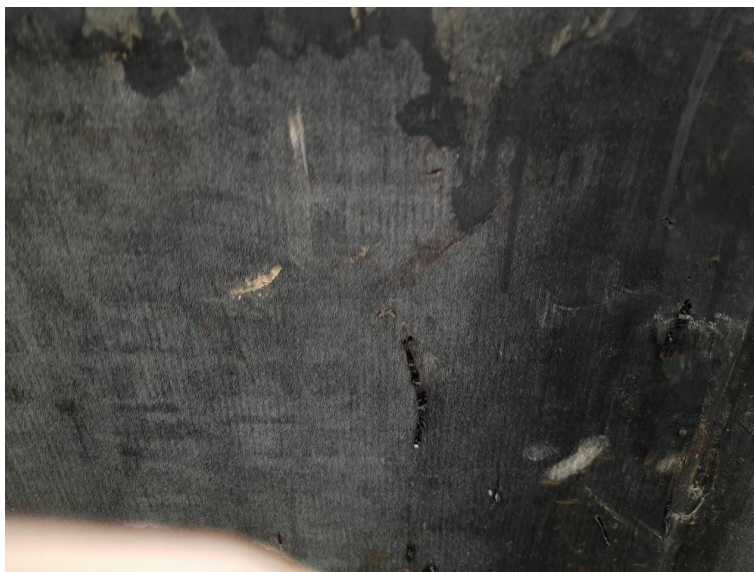
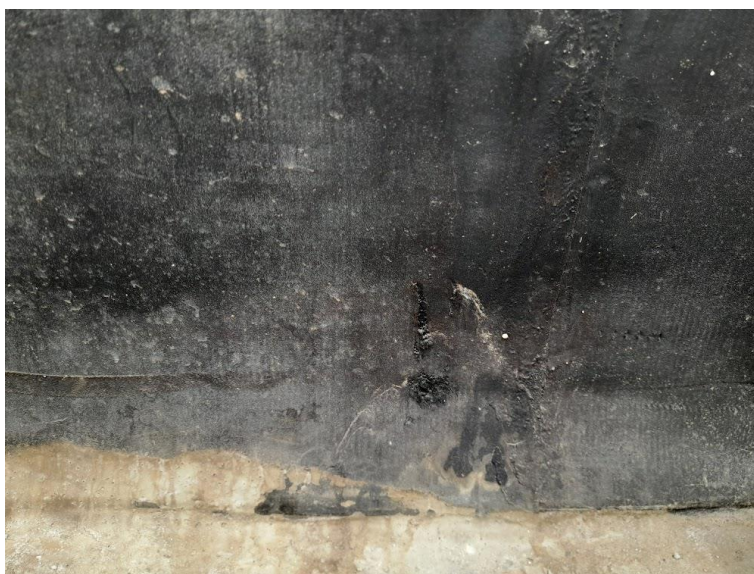
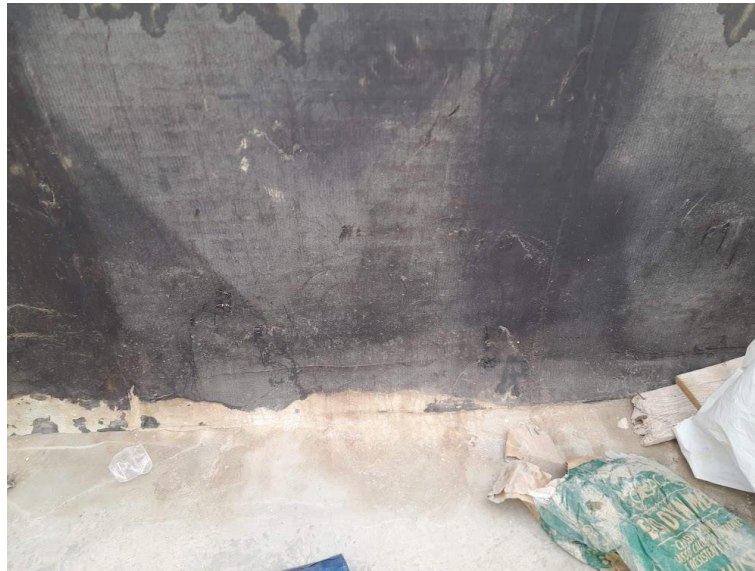
- Dal giorno 01.09.2023 ad oggi l'impresa ha lavorato sul cantiere per solo 8 giorni lavorativi, di fatto abbandonando e/o sospendendo i lavori per i restanti giorni, dunque le lavorazioni di fatto sono stati eseguiti a singhiozzo;
- Gli ordini di lavoro impartiti sia per iscritto sia verbalmente sono stati completamente ignorati;
- Dall'ultimo sopralluogo effettuato le guaine posate sui terrazzi del 5 piano sono state danneggiate in più punti in quanto, non sono state utilizzate le minime precauzioni richieste, sono state poggiate bombole di gpl direttamente sulle guaine danneggiandole in alcuni punti, tavole di lavoro in ferro sono state poggiate su guaine e risvolti danneggiandole e tagliandole (si veda foto in allegato);

- Per il terrazzo Montalto i 2 punti di raccolta delle acque sono stati finiti con tubazioni non adeguate, che puntualmente durante la posa sono state deformate per effetto delle fiamme necessarie alla posa delle guaine, inoltre il collegamento guaina tubazione risulta danneggiato con evidenti segni di rottura delle guaine, i tubi di raccolta sono privi dei bocchettoni in PVC di collegamento tra guaine e tubazione; il livello di posa dei tubi di raccolta risulta più alto della guaina posata con conseguente ristagno di acqua sulle guaine, il sottoscritto per le vie brevi ha evidenziato tutto ciò chiedendo che i due punti di raccolta siano eseguito conformemente a quanto richiesto in analogia con quanto fatto sul terrazzo Lanna;

- Nonostante la posa dell'impermeabilizzazione del terrazzo Lanna, sia iniziata da oltre 15 giorni non risulta completato il secondo strato di impermeabilizzazione, tra l'altro in alcuni tratti è stata utilizzata una guaina non conforme a quella di appalto e dunque non approvata dalla Direzione dei Lavori;

- Le preparazioni di intonaci e la chiusura delle lesioni evidenziate dal sottoscritto e da effettuare prima della posa delle guaine sono state parzialmente ignorate, con posa lungo i risvolti, di guaine su tratti con vecchie guaine o vecchi intonaci

anche se ammalorati, ciò avuto come conseguenza il rigonfiamento ed il distacco di guaina sui detti risvolti;

- Rimuovere tutte le criticità evidenziate sui terrazzi (rifare i due punti di raccolta del terrazzo Montalto, ripristinare le guaine dove danneggiate, rifare le guaine dove staccate dalle pareti per carenza di preparazione, completare guaine, strato di separazione e massetto lato Lanna);
- Rifare la prova di allagamento sul terrazzo Montalto e predisporre la prova sul terrazzo Lanna;
- Predisporre e aggiornare il programma delle lavorazioni a finire con tempi adeguati;
- Di mettere in atto tutti gli apprestamenti di sicurezza a garantire la pubblica e privata incolumità.
- Ad aggiornare e trasmettere al sottoscritto ed al committente il POS aggiornato con indicazioni precise sulle carenze evidenziate.
