Comune di Napoli (NA)

RELAZIONE GENERALE

OGGETTO: Perizia Tecnica sull'accertamento delle criticità lamentate alle parti comuni e private presenti nel fabbricato condominiale sito in Napoli al Largo Donnaregina 4

COMMITTENTE: Condominio di Largo Donnaregina 4
Amministratore Avv. Diego De Luca

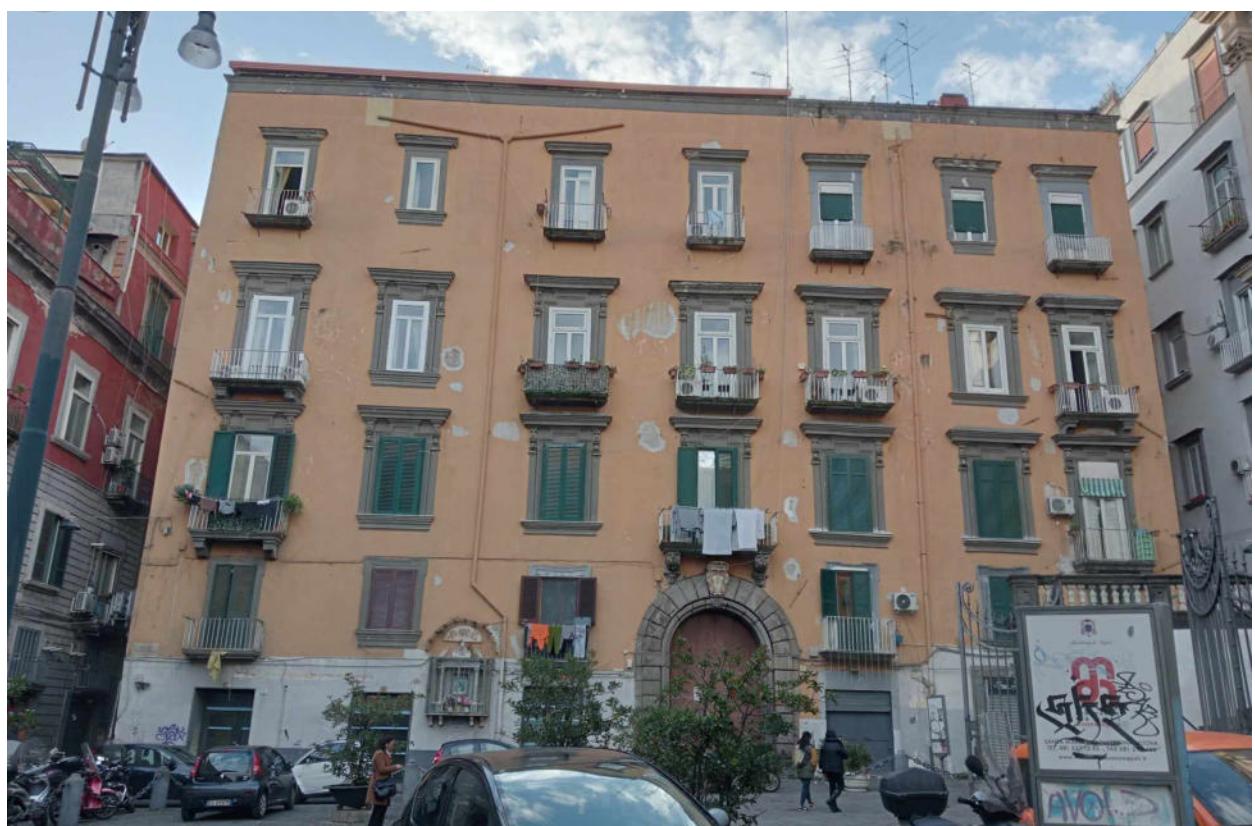
Foto 2 – Prospetto principale su Largo Donnaregina

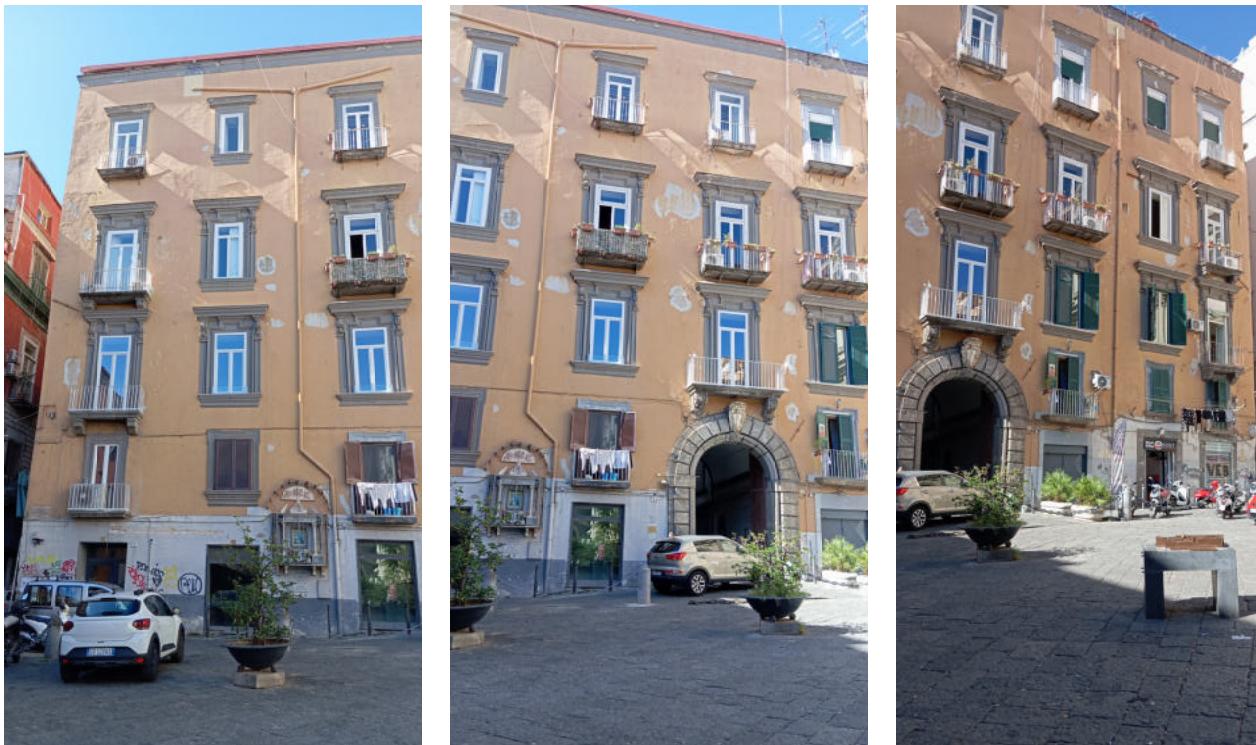
Foto 3 – Dettagli del Prospetto principale su Largo Donnaregina

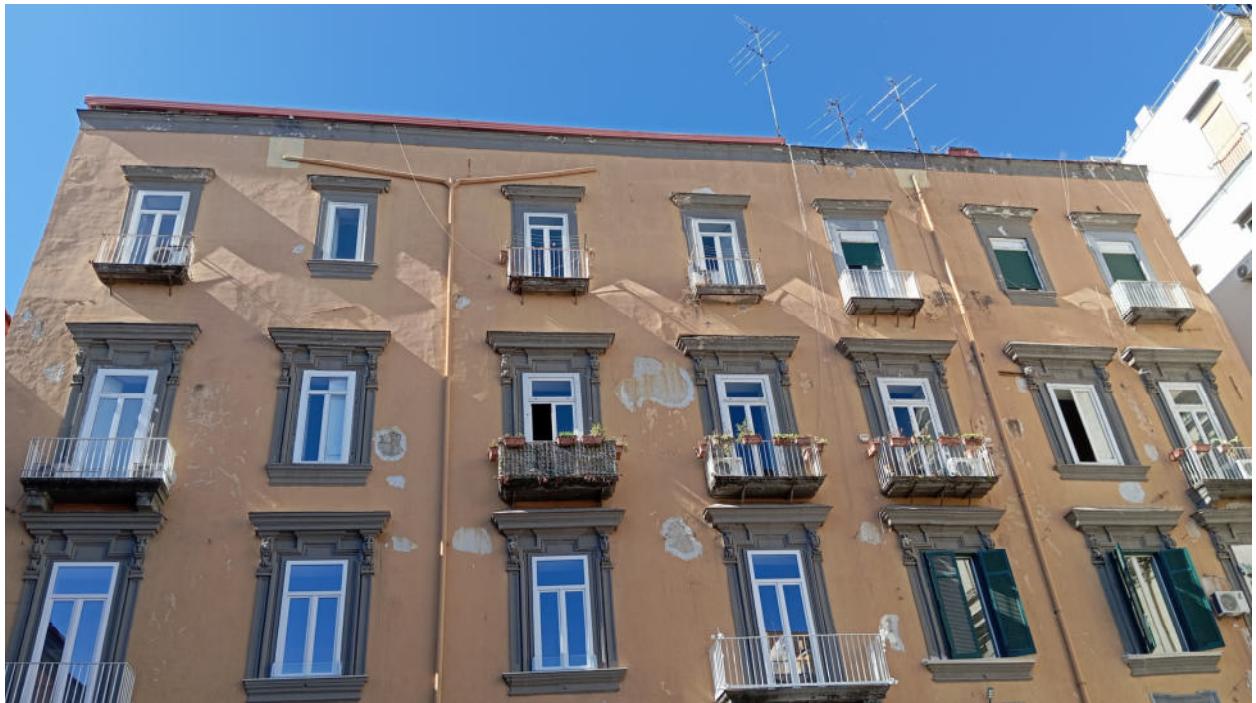
Foto 4 – Dettaglio del Prospetto principale su Largo Donnaregina

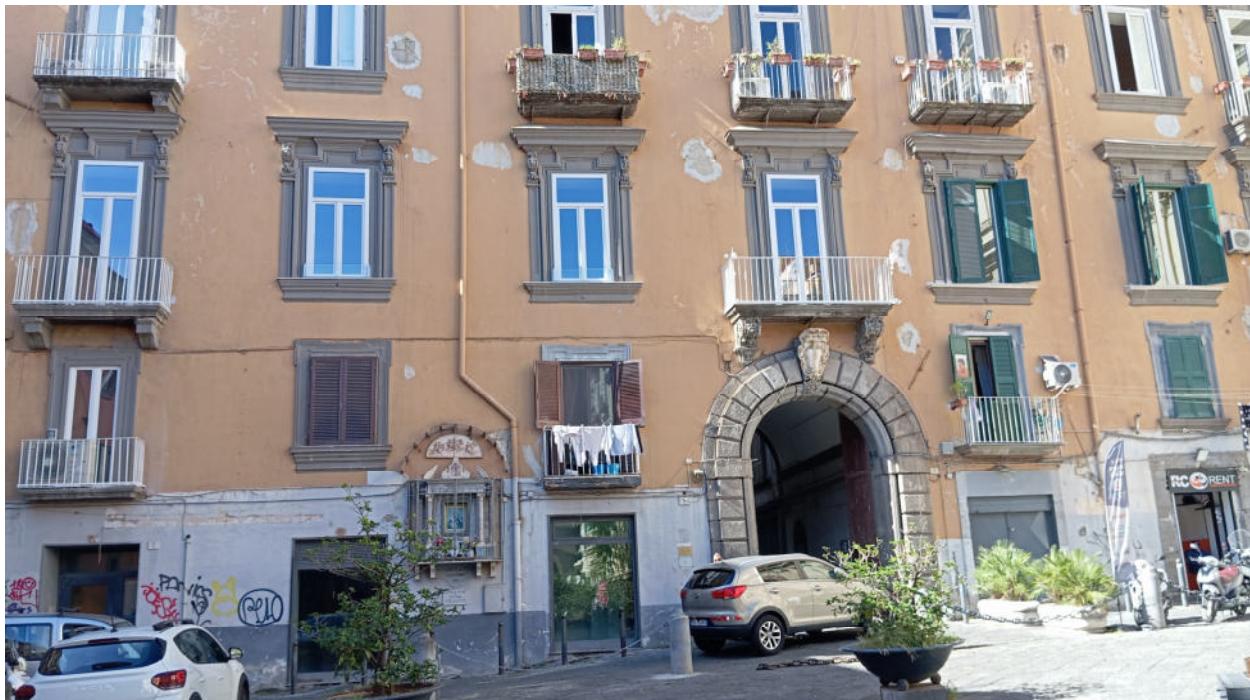
Foto 5 – Dettaglio del Prospetto su Largo Donnaregina

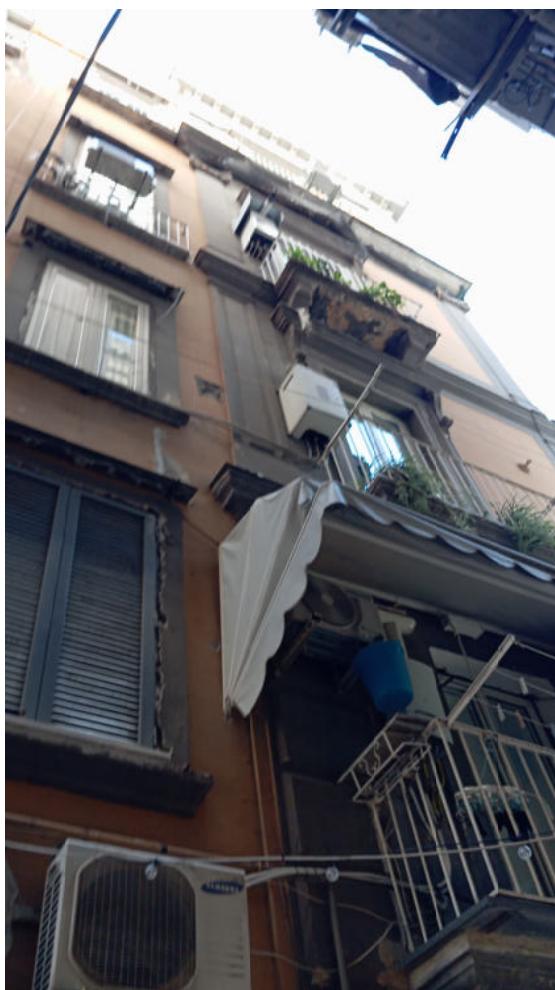
Foto 6 – Prospetto su Via Donnaregina

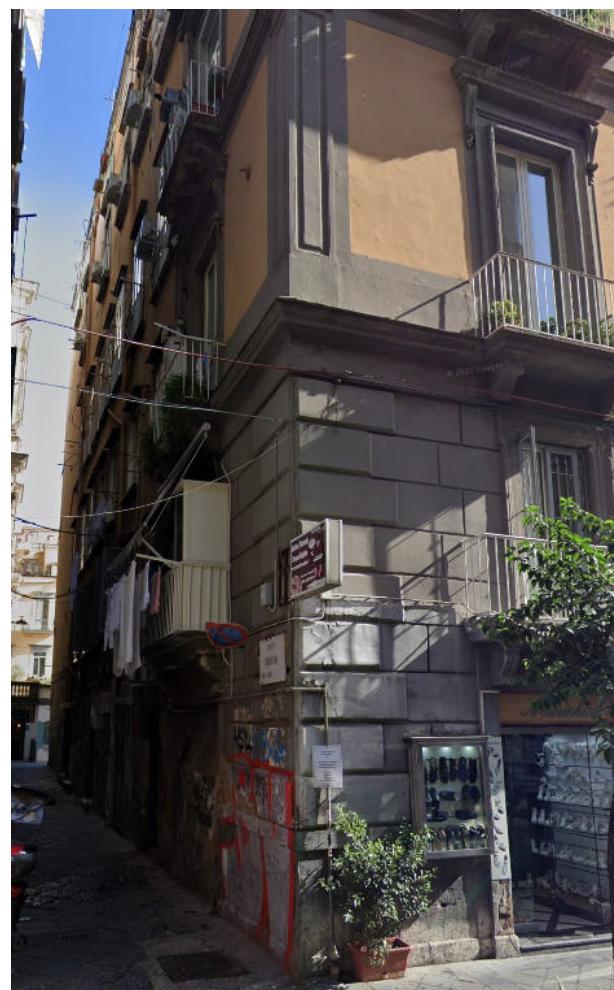
Foto 7 – Scorcio su Vicoletto Donnaregina

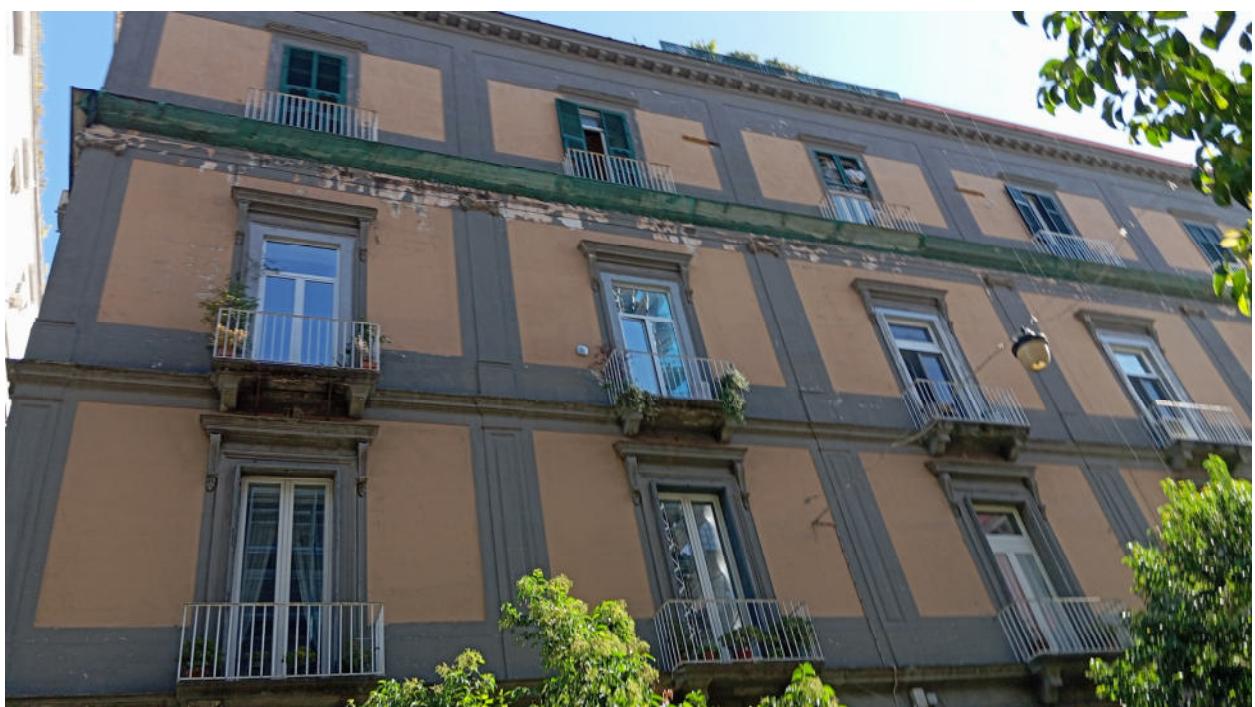
Foto 10 – Dettaglio del Prospetto su Via Duomo

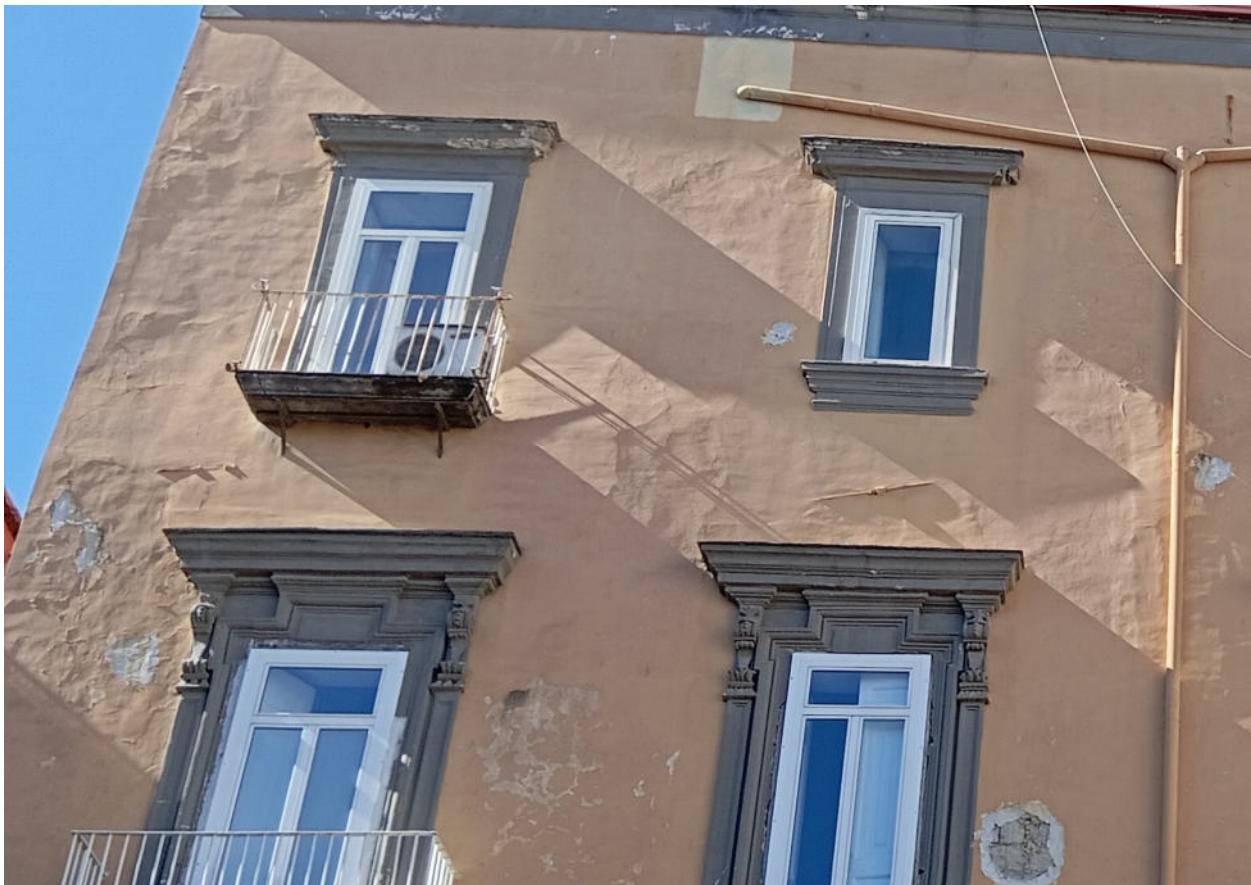
Foto 11 – Dettaglio del Prospetto su Largo Donnaregina

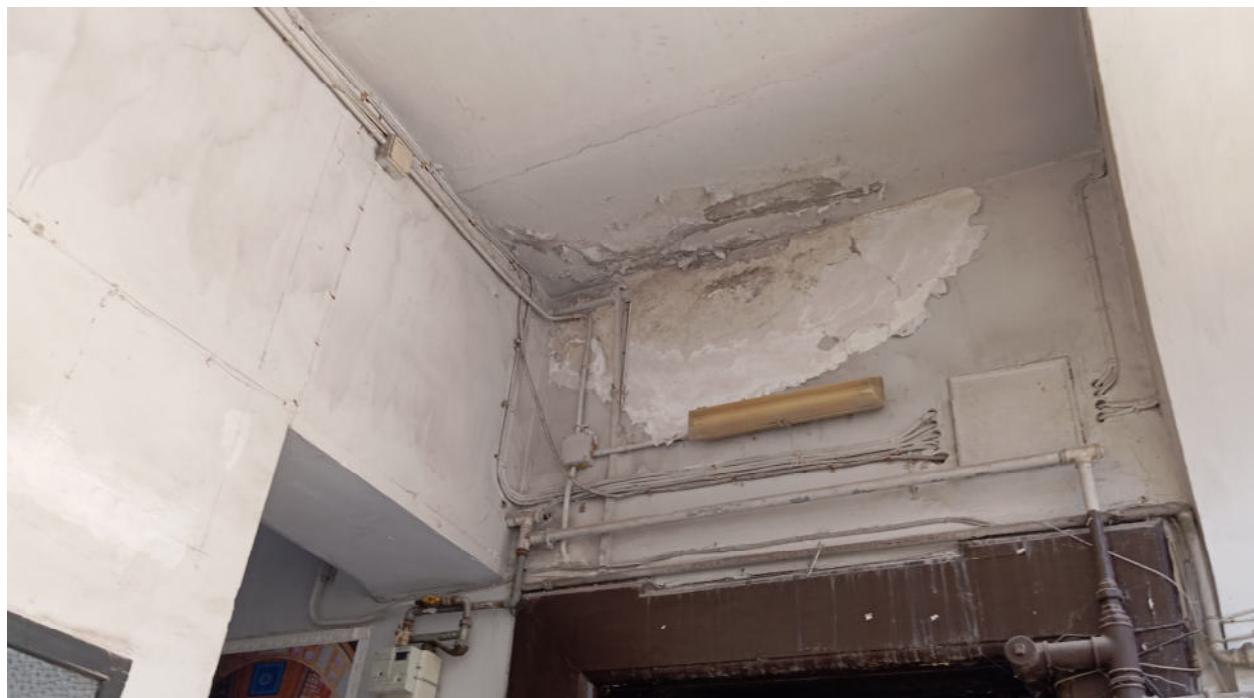
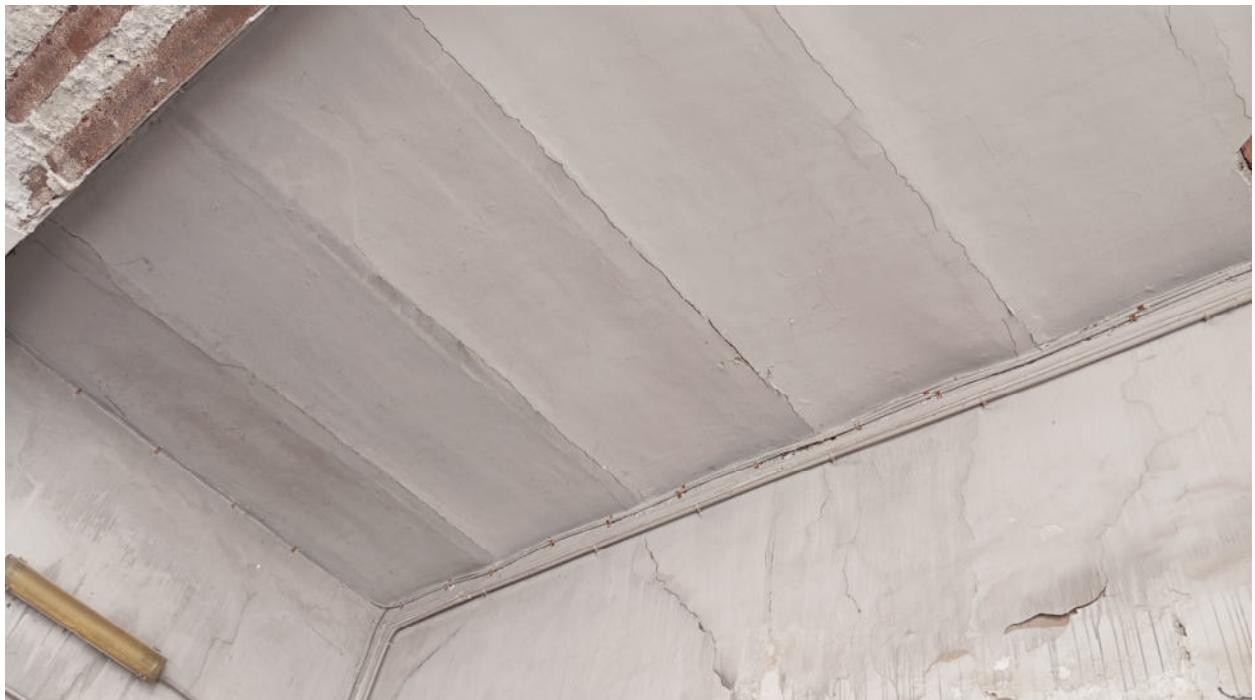
Nel corso delle operazioni peritali, lo scrivente ha accertato la presenza di un **diffuso quadro fessurativo**, soprattutto sui maschi murari del vano scala, che meritano una particolare attenzione. Inoltre, il ballatoio dell'ultimo piano del vano scala presenta delle lesioni longitudinali che hanno prodotto la rottura della pavimentazione; analogamente all'intradosso del solaio di copertura sono presenti lesioni dello strato di intonaco dovute all'ossidazione delle travi in ferro.

Foto 12 – Intradosso del solaio dell'ultimo piano del vano scala

Foto 13 – Intradosso del solaio dell'ultimo piano del vano scala

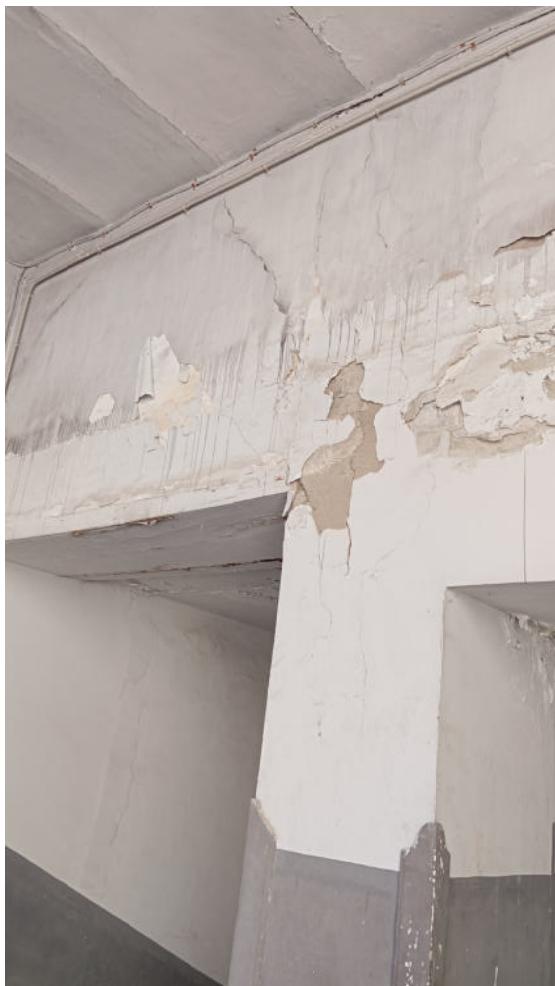
Foto 14 – Lesioni presenti al vano scala

Le lesioni riscontrate sono, nella maggior parte dei casi, passanti per cui si può affermare che le fratture che si sono generate all'interno dei maschi murari hanno comportato la rottura della continuità strutturale nei pannelli murari indebolendo il comportamento scatolare della fabbrica.

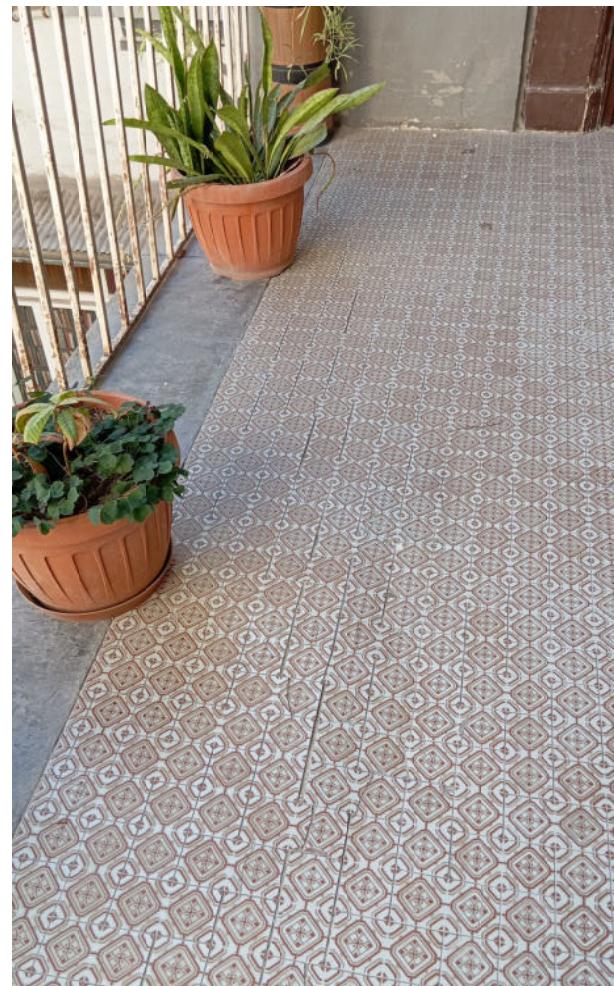
Foto 15 – Lesioni sul pianerottolo del vano scala
