**Tattinu de basciu.**

Comune di Nuxis. Sulcis.

Recupero di immobile storico.

Le immagini illustrano gli edifici nello stato di fatto (2011) e durante le prime fasi di recupero del corpo 1

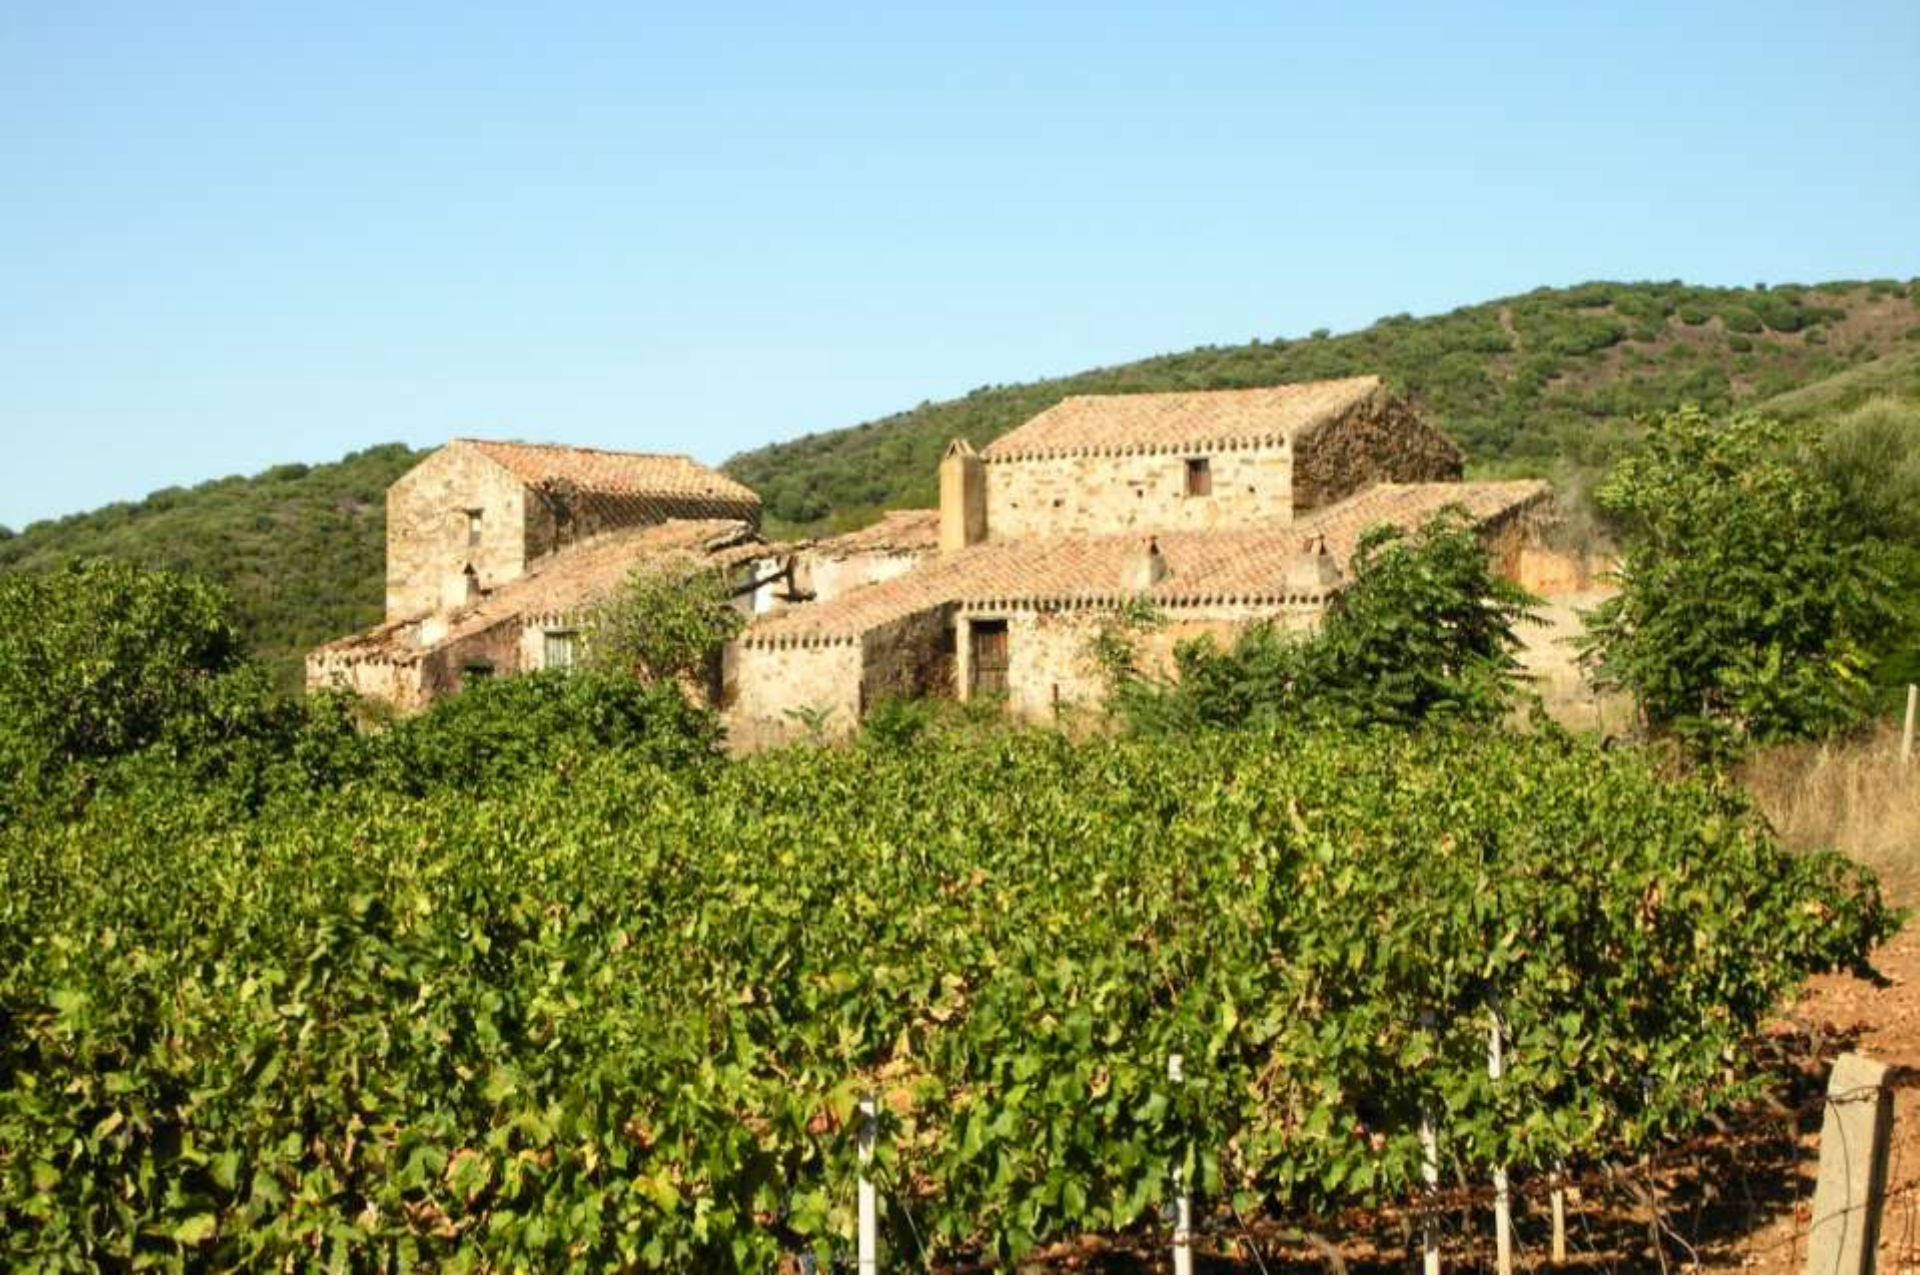
Un incendio, sviluppatosi intorno all'anno 2000 ha distrutto quasi interamente uno dei due corpi del fabbricato. Su tale corpo si concentra l'azione di recupero.

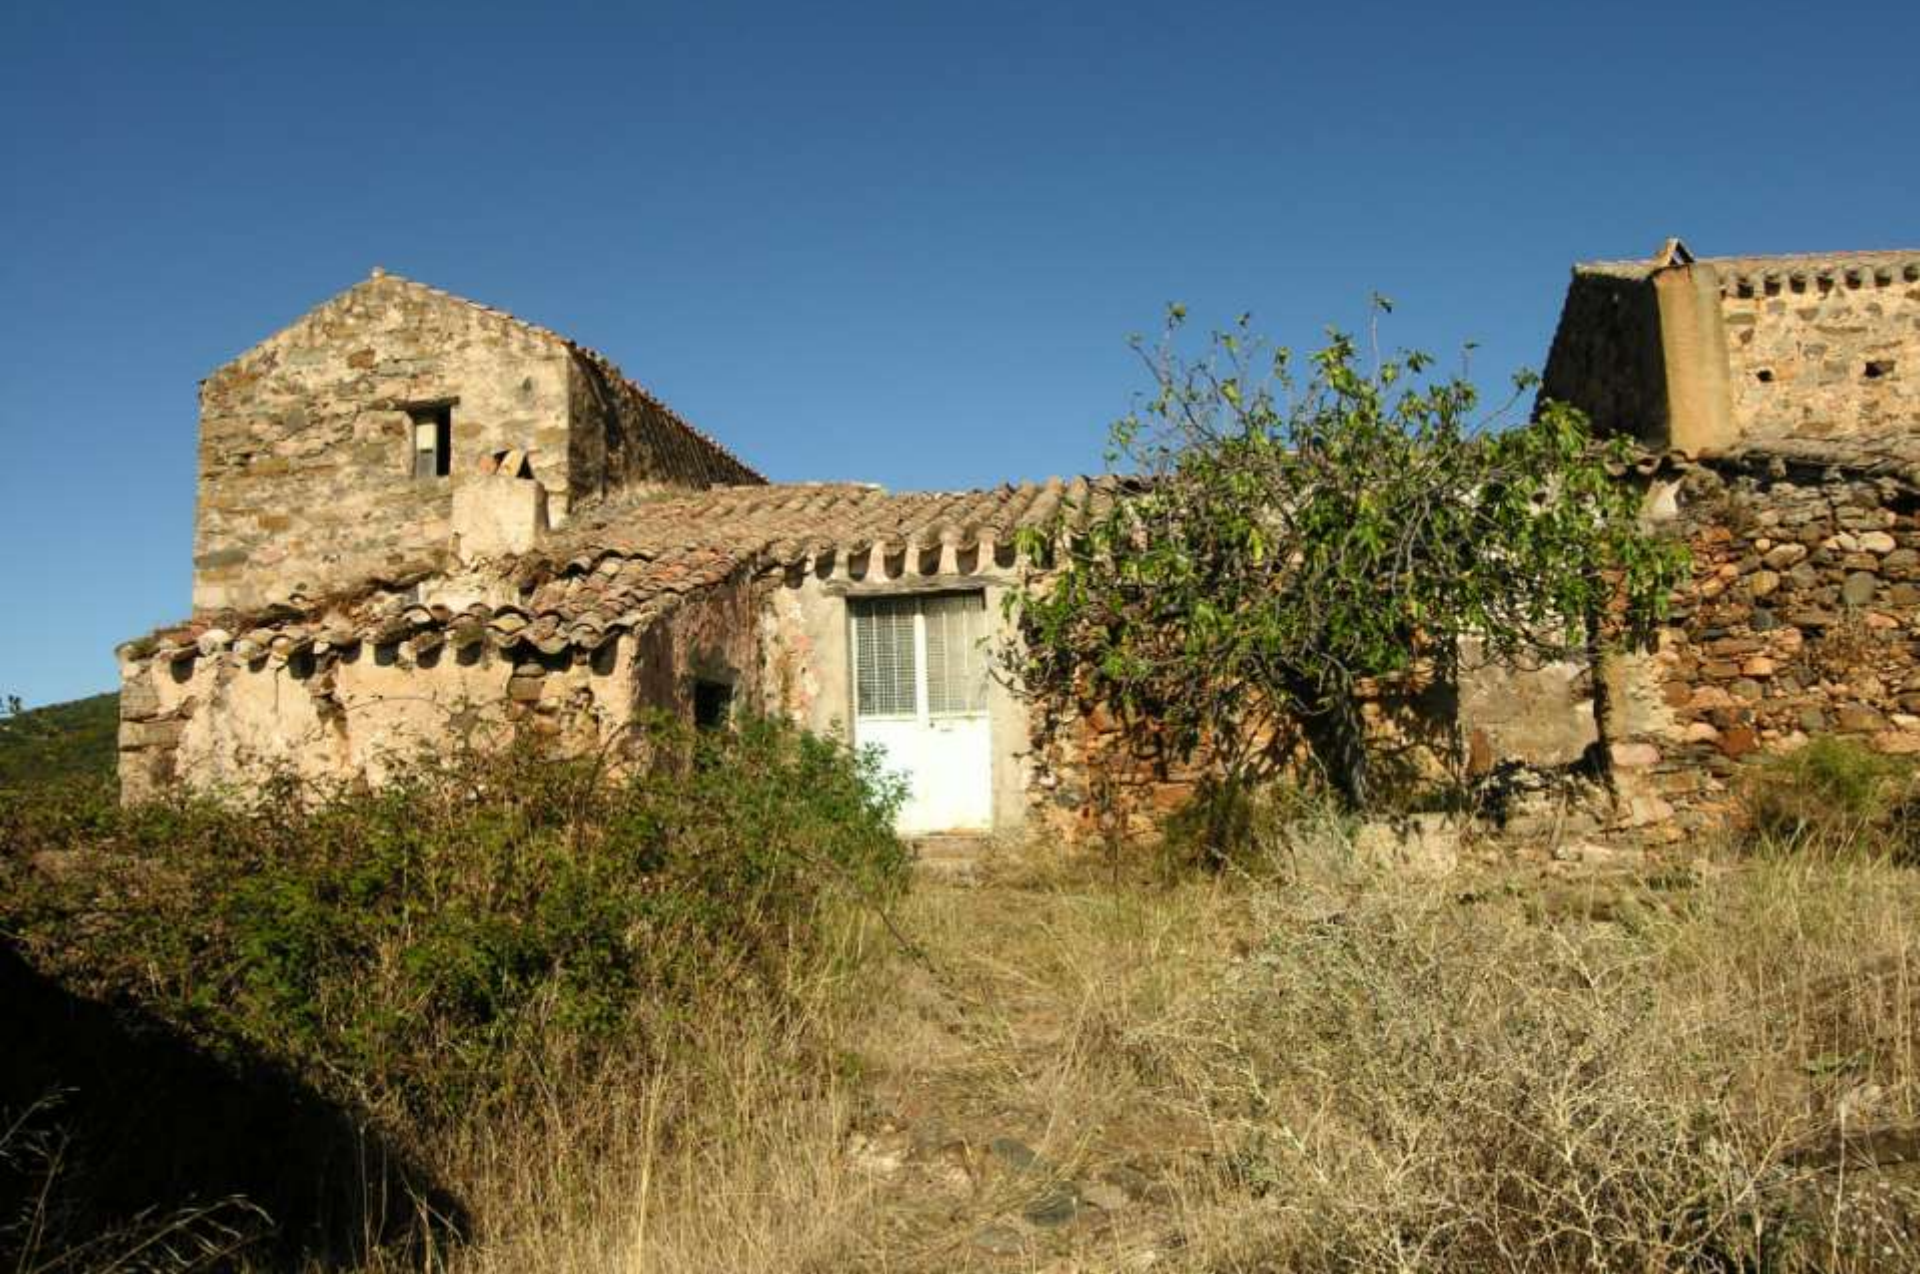
Lo stato di fatto.  
La corte sull'ingresso. La vegetazione ricopre e nasconde le preesistenze.

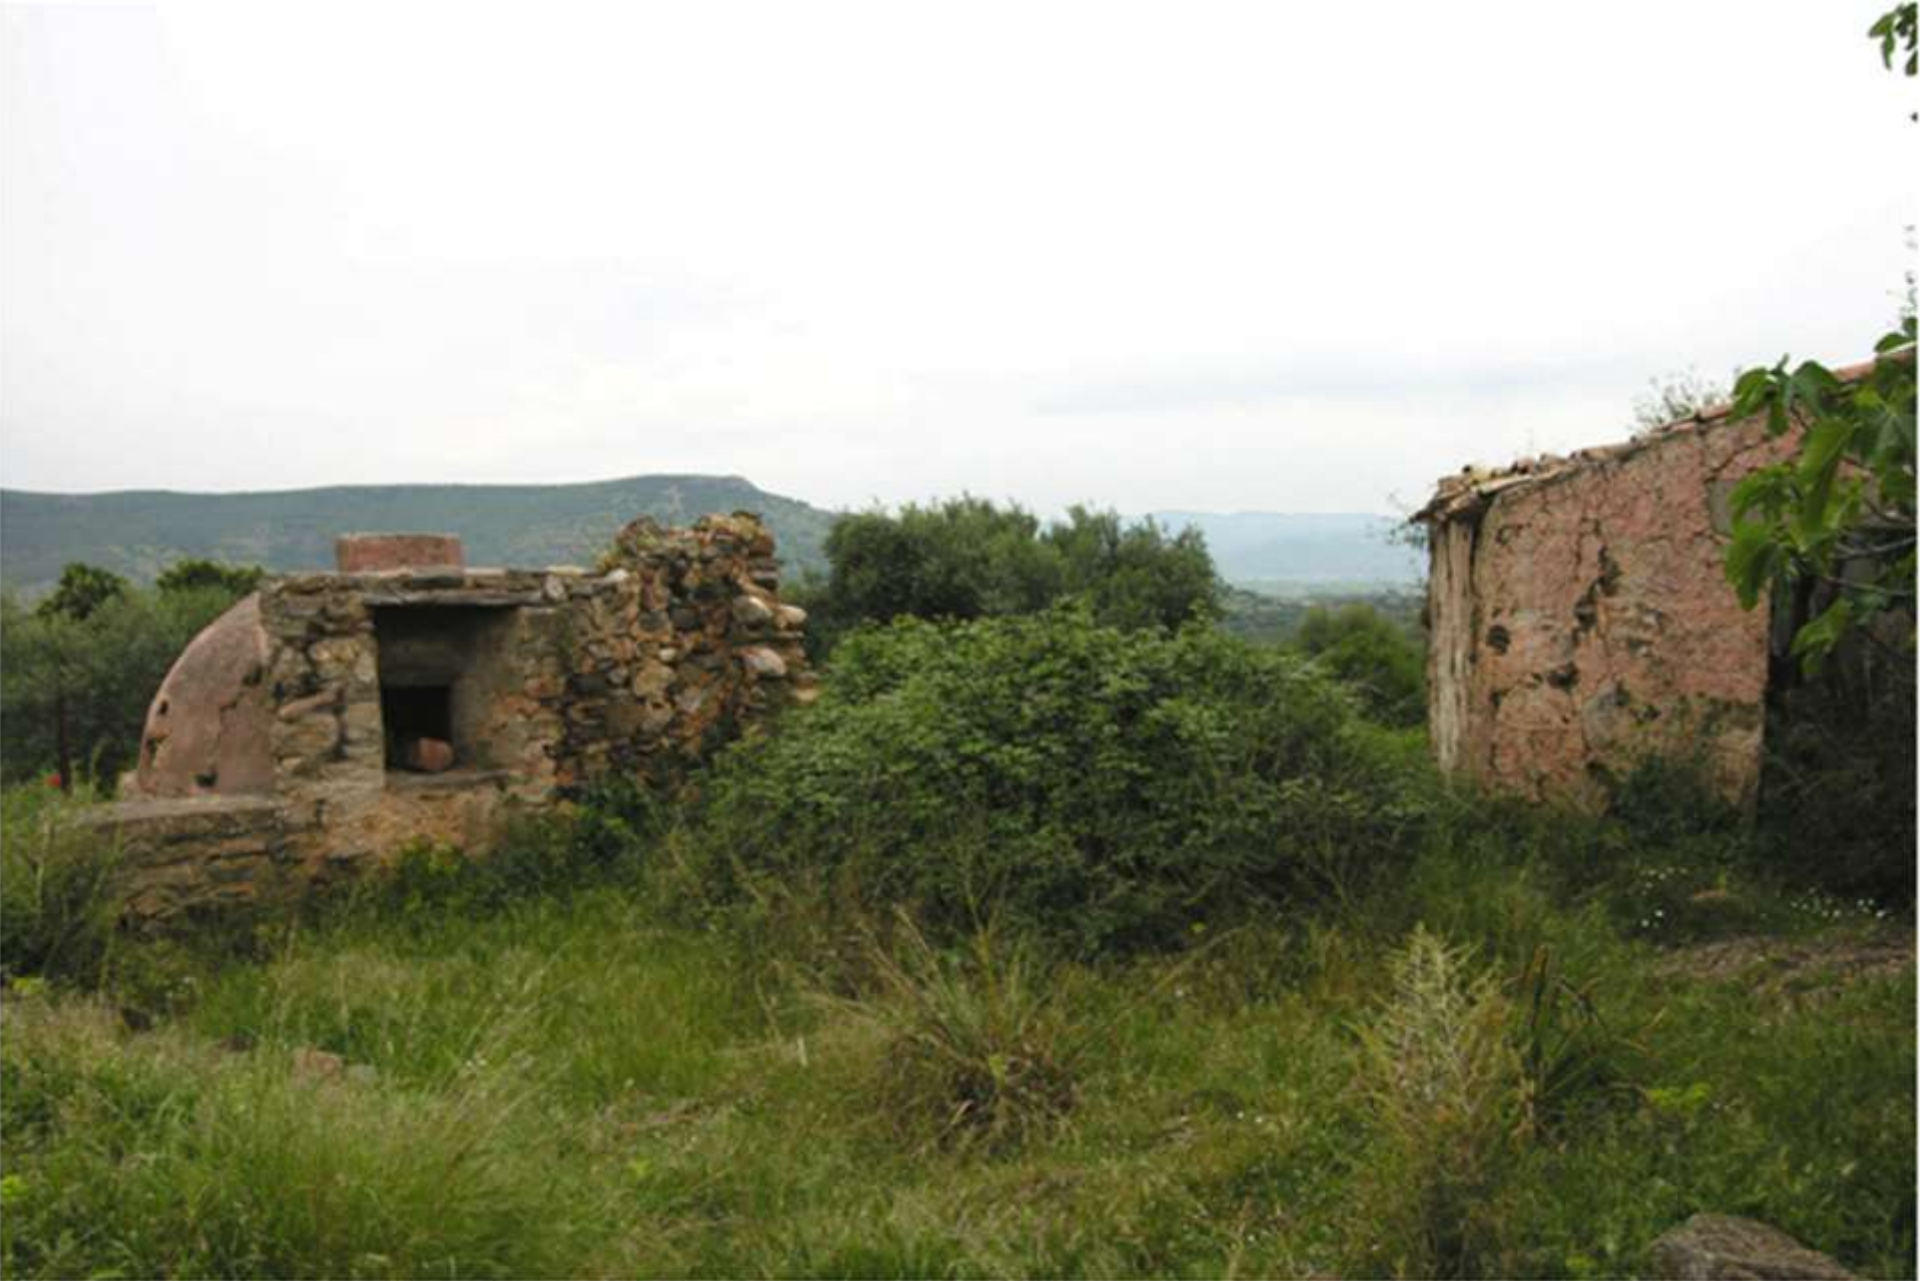
I ruderi del forno.

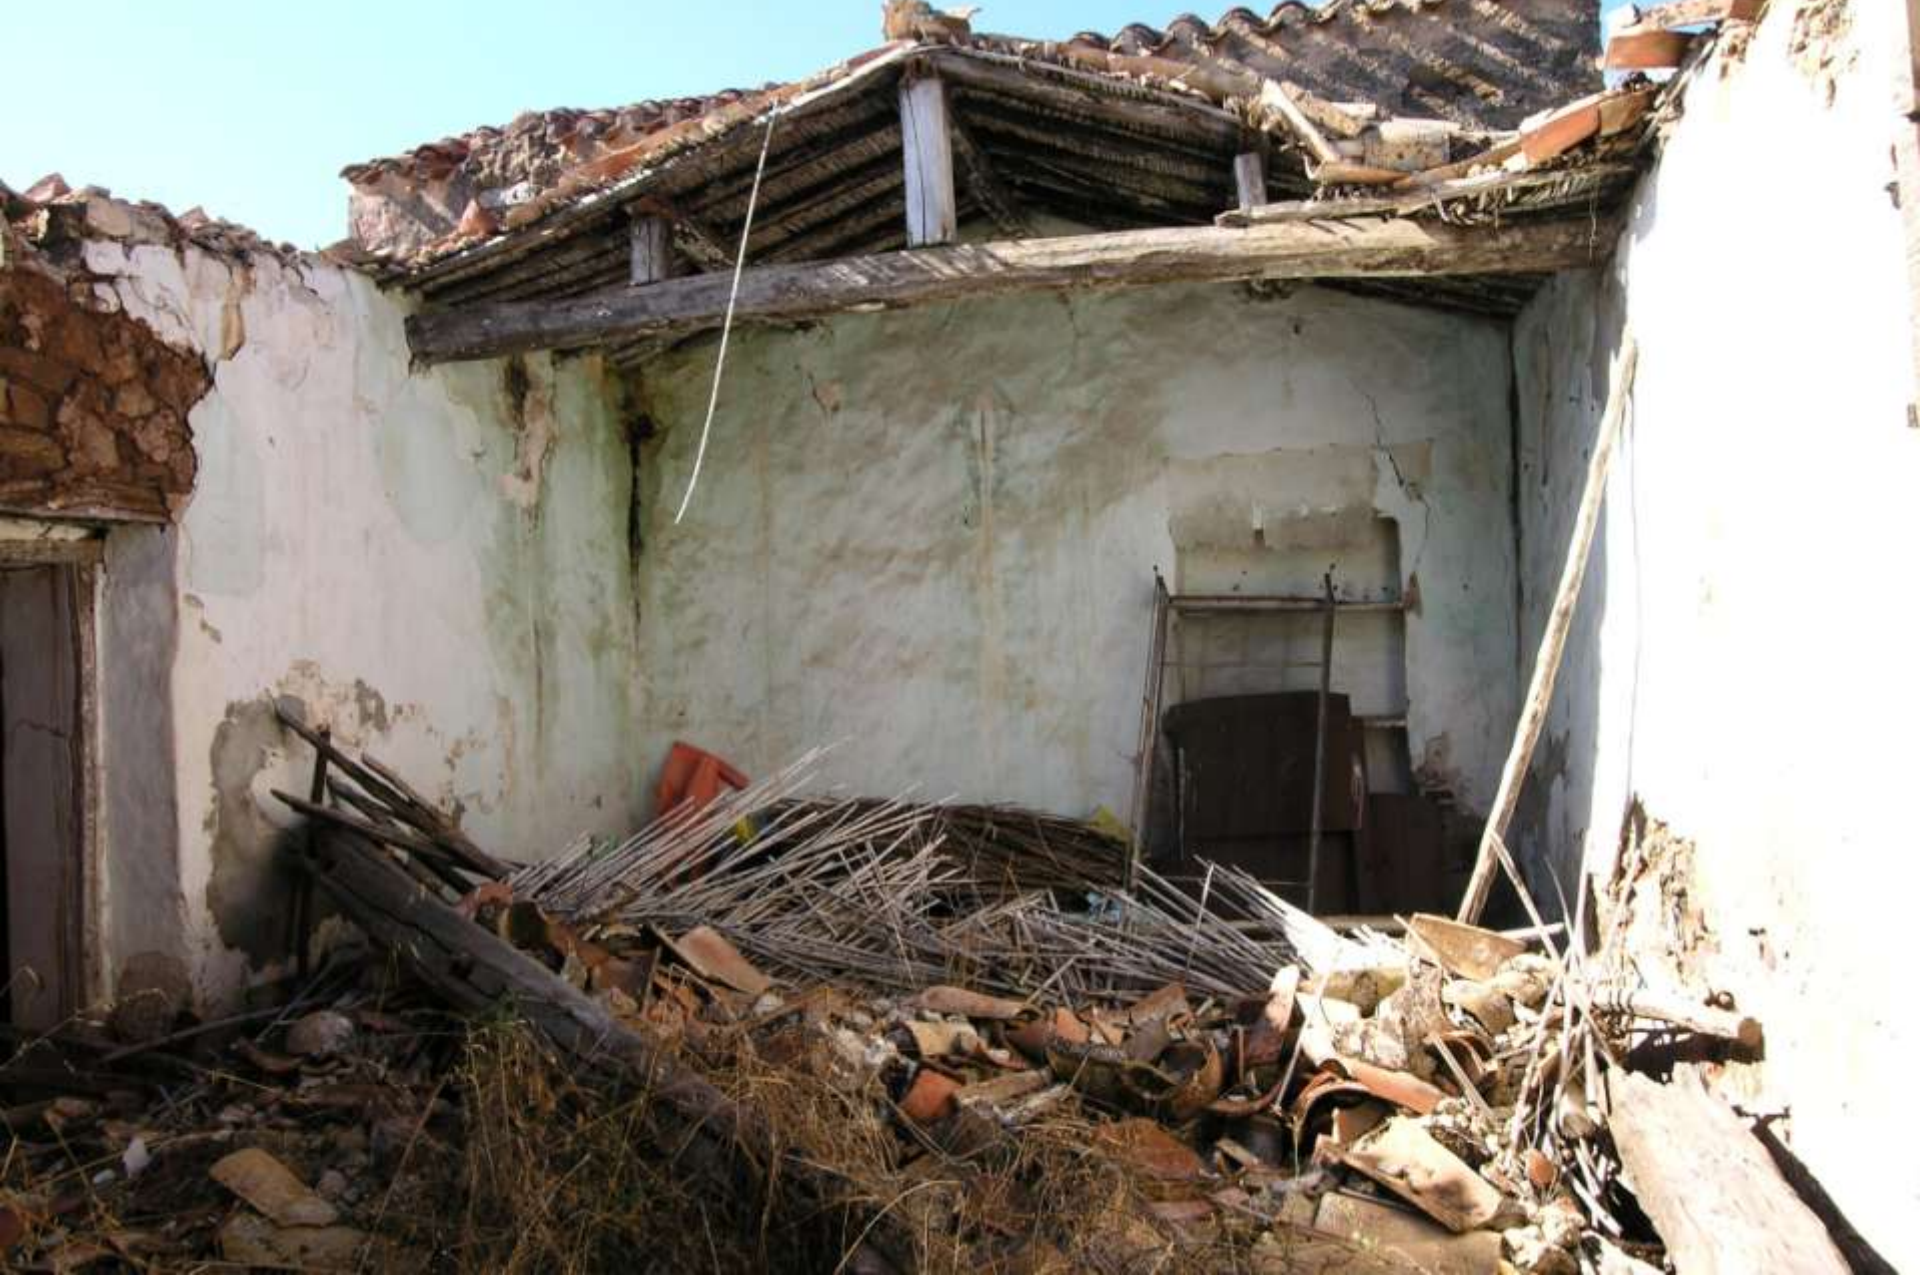
Gli interni. Le conseguenze dell'incendio.

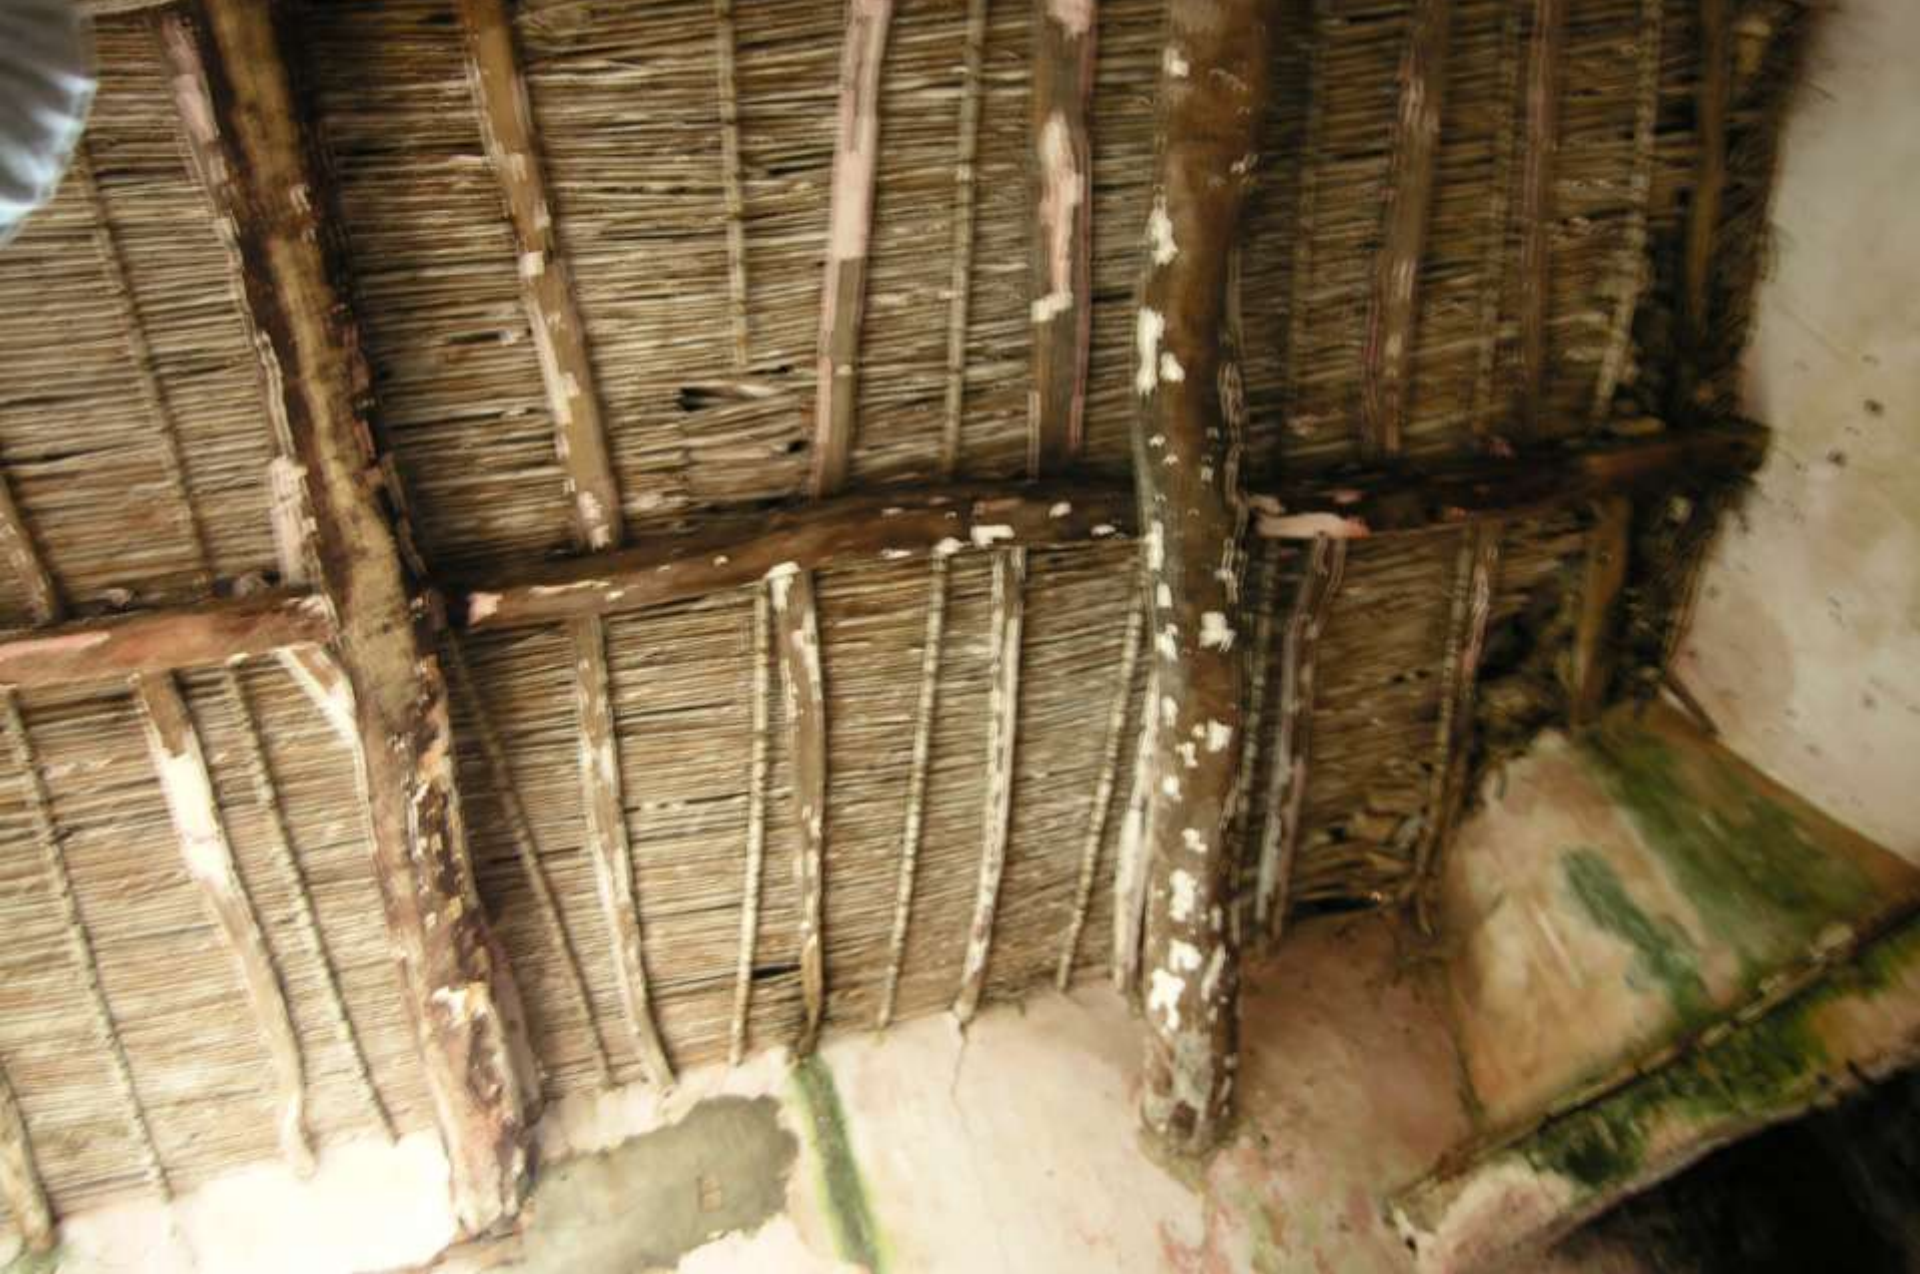
Dove l'incendio non ha distrutto le coperture, infiltrazioni di acqua meteorica hanno compromesso le parti strutturali e le stuoie in canne.

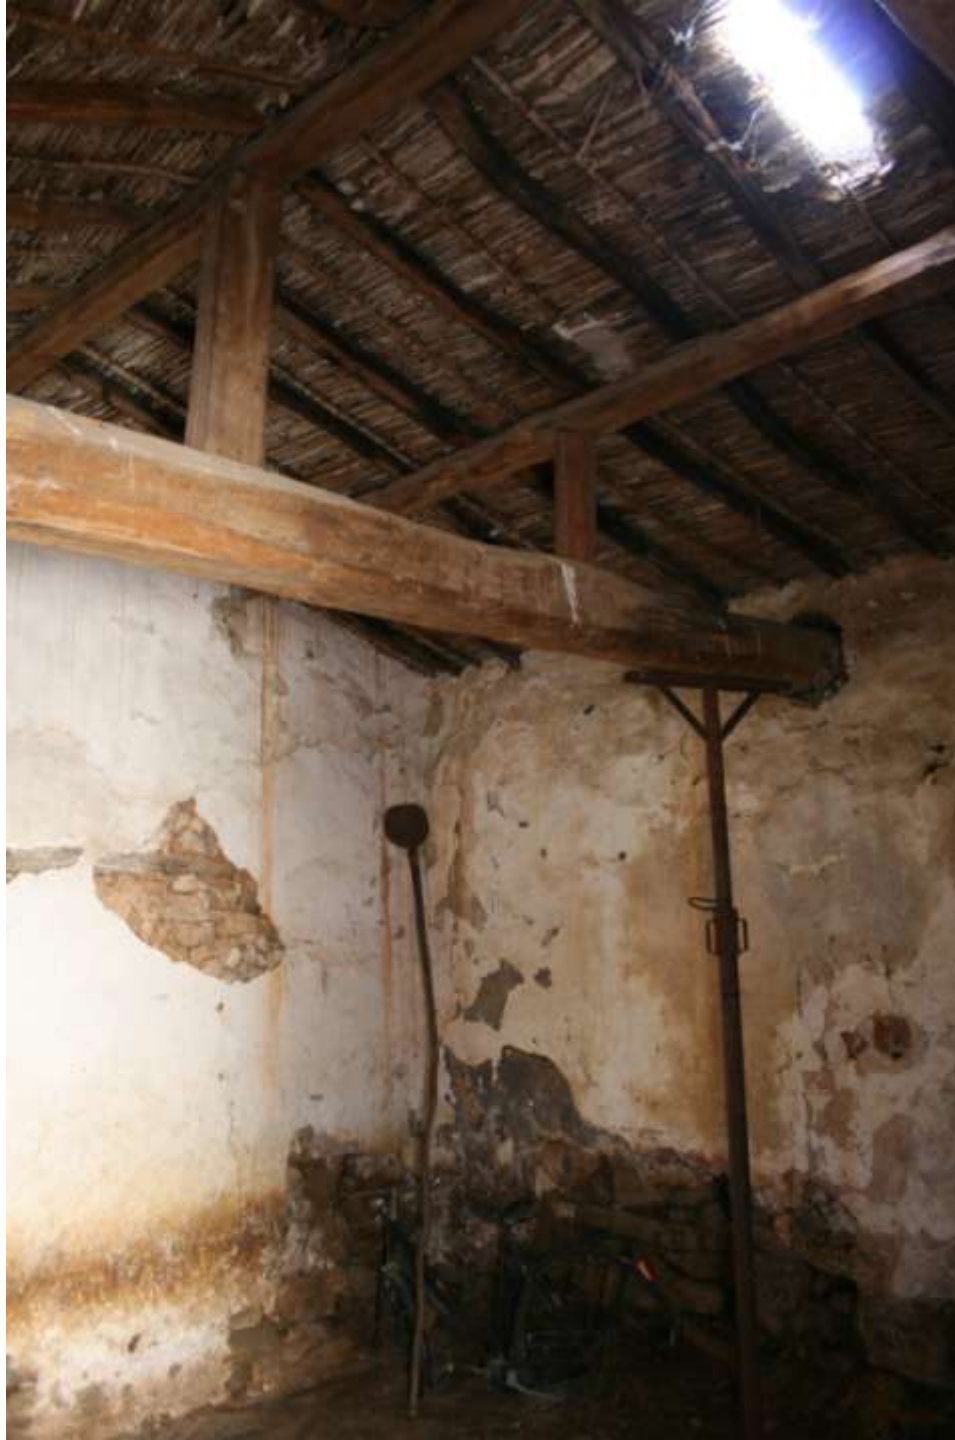
Travi puntellate per evitare nuovi crolli, coperture aperte in più punti ed ormai irrecuperabili, murature ed intonaci in stato di degrado conseguente alle infiltrazioni di acqua piovana

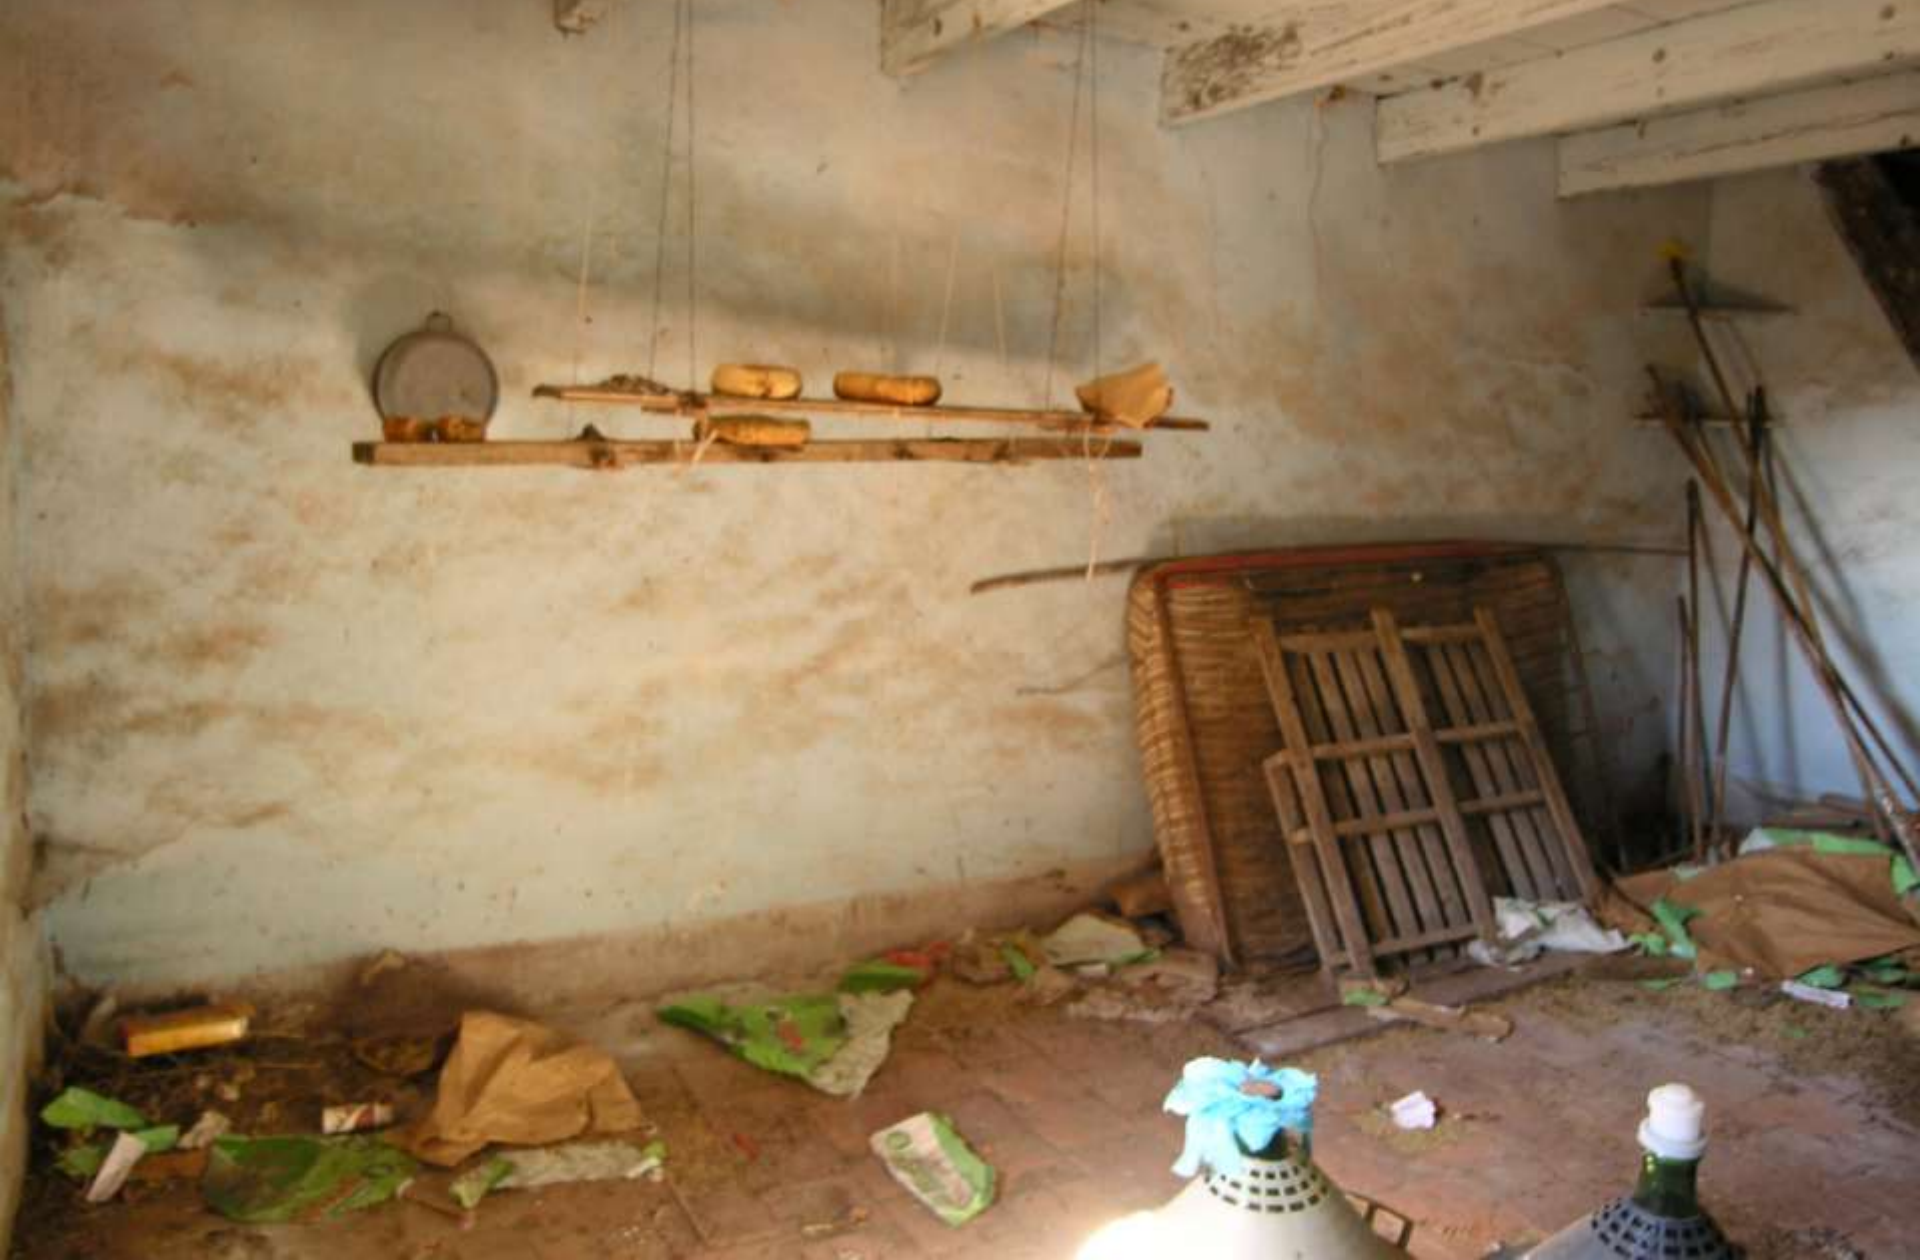
Nonostante la precarietà delle strutture edilizie, in una stanza sono presenti i segni di un utilizzo recente dell'immobile.

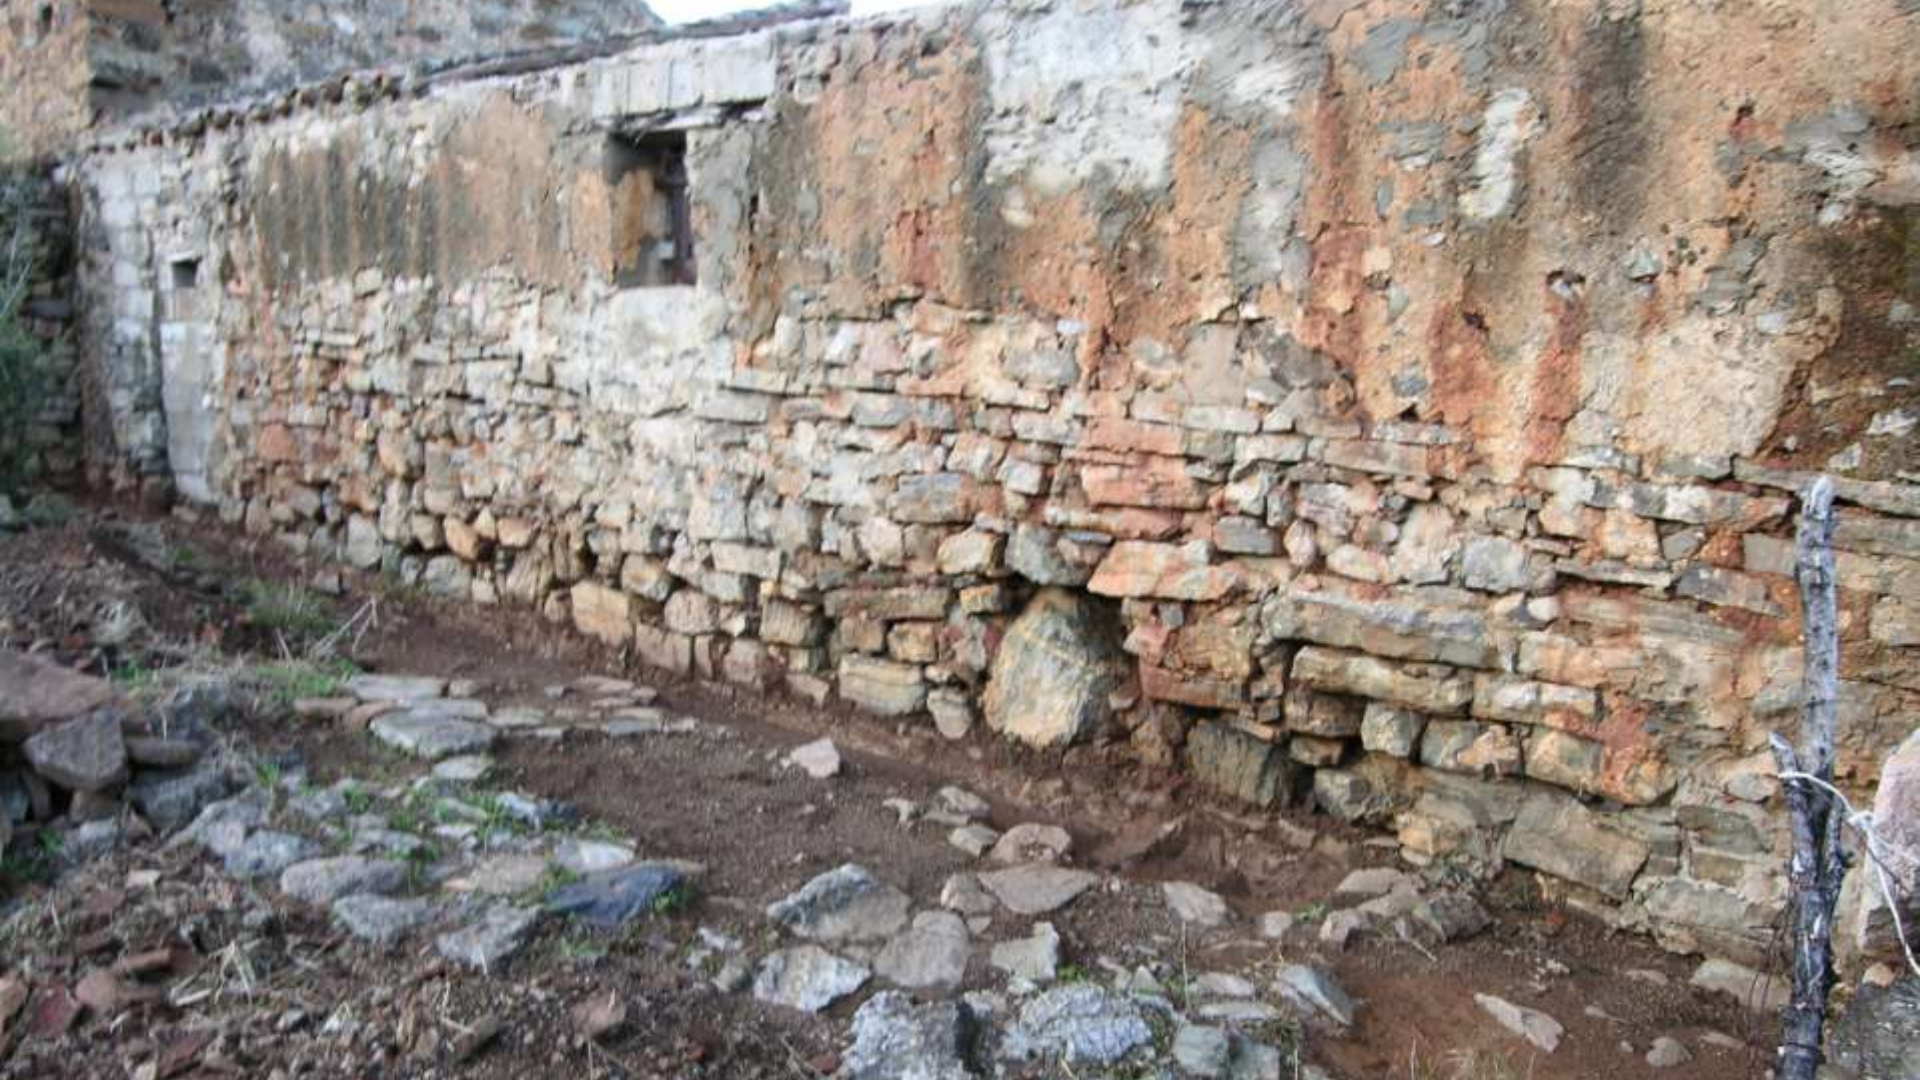
La pulizia dalle macerie e dalla vegetazione infestante è stata la prima operazione che ha consentito una verifica del reale stato di conservazione dell'immobile e la presenza di elementi non visibili.  
Consistenza delle murature e acciottolato sul lato a monte.

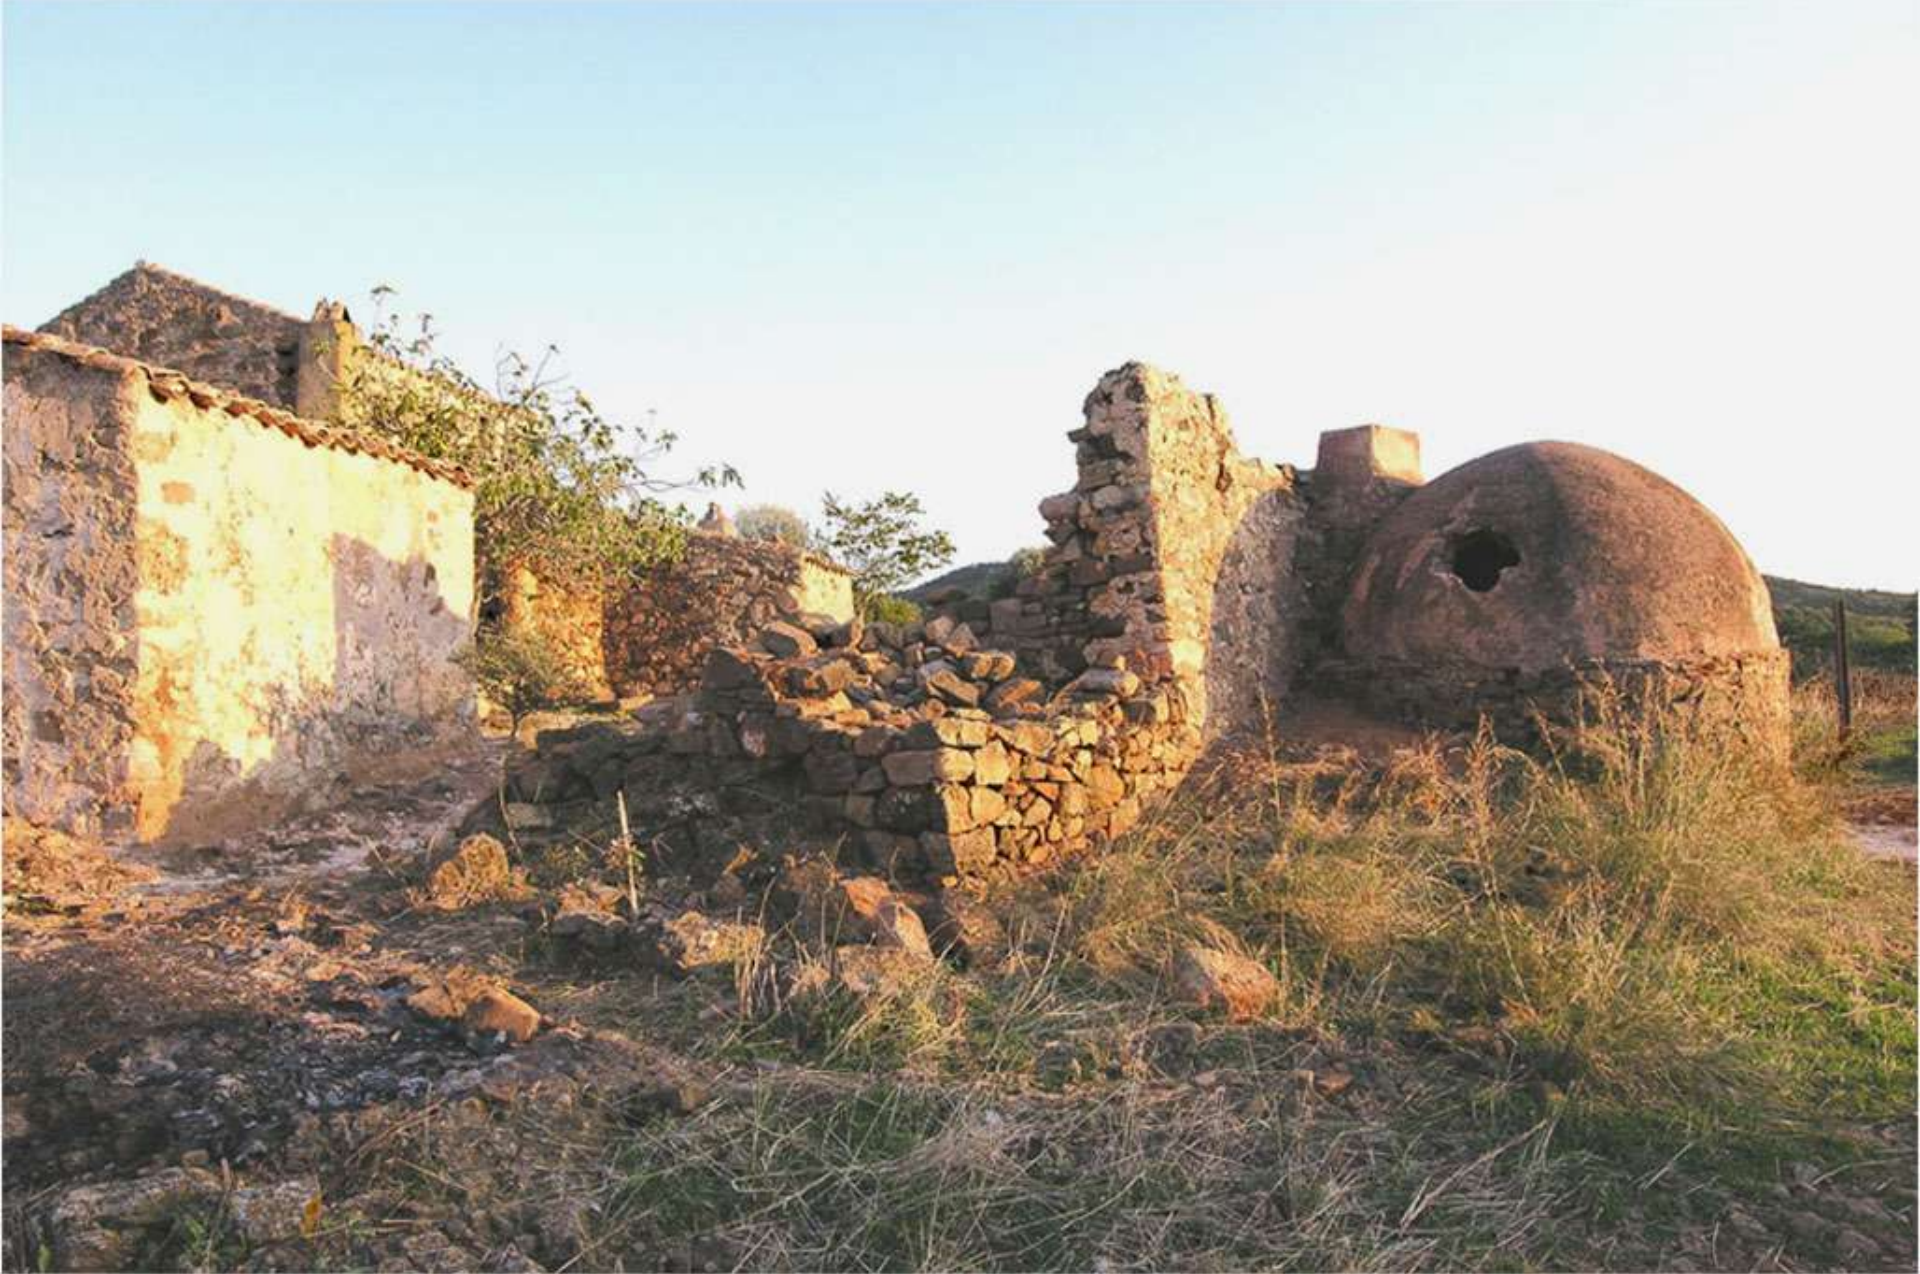
Alcune parti del forno presentavano segni evidenti di atti vandalici.
