RESTAURO MONUMENTALE E ARCHITETTONICO  
CONSOLIDAMENTO STRUTTURALE

# PALAZZO GALVANI - CATTANEO

## PORDENONE

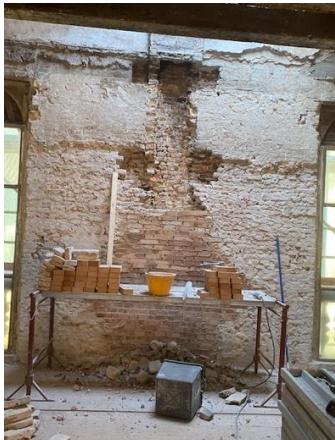
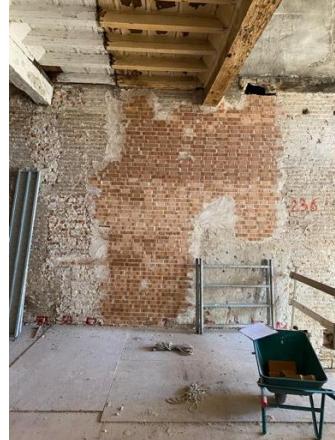
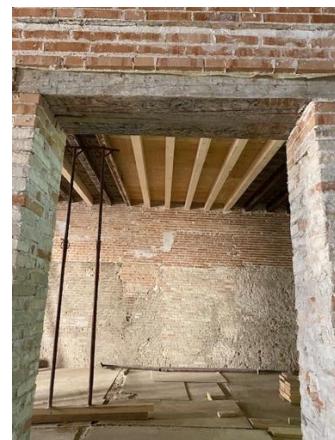
- Scuci-cuci degli scassi per canne fumarie, caminetti, scarichi e impianti, al fine di avere continuità muraria in caso di sisma. Ora, quanto sopra è stato confinato all'interno di intercedenzi ricavate dalla ripartizione degli ambienti.

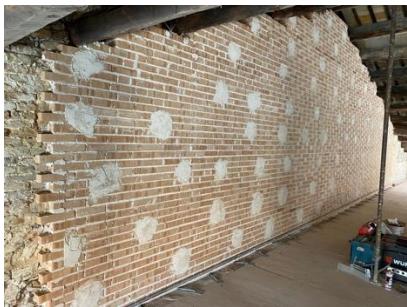
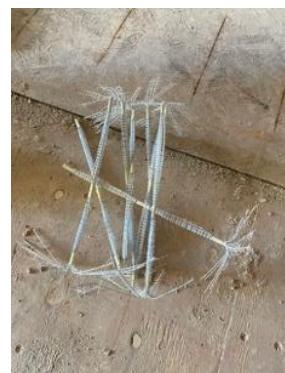
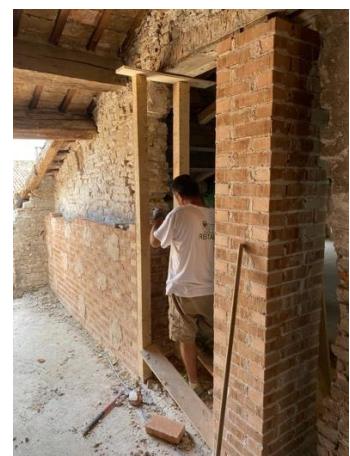
- Ricostruzione di tratti sconnessi di murature e realizzazione rifodere in laterizio in adesione alla muratura esistente e rese ulteriormente collaboranti attraverso l'inghisaggio di connettori in acciaio galvanizzato.

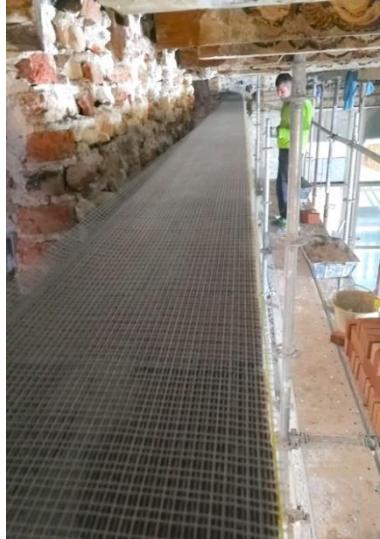
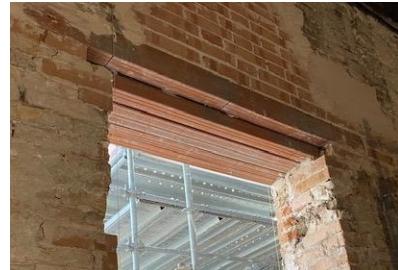
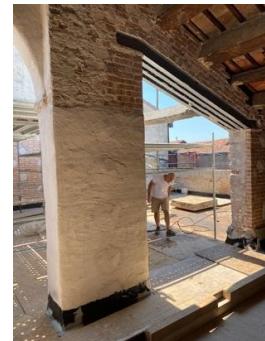
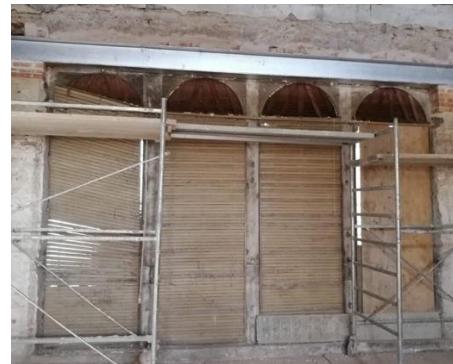
- Sostituzione e realizzazione di nuove architravi tramite la messa in opera di elementi in laterocemento, putrelle in acciaio, manufatti in opera con la interposizione di nastri di acciaio galvanizzato nei corsi di malta della muratura.

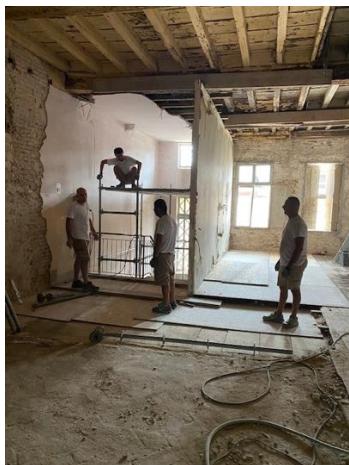
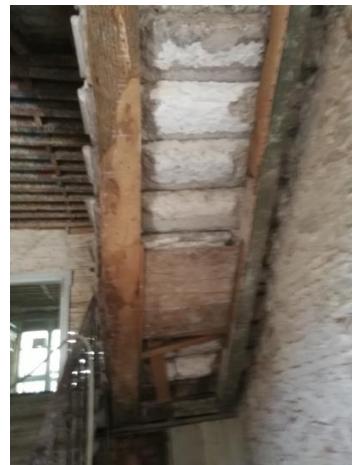
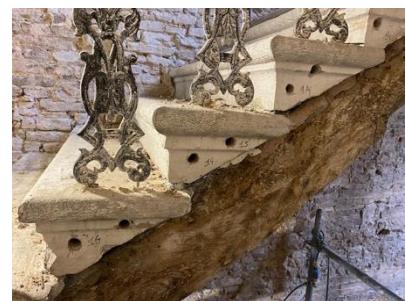
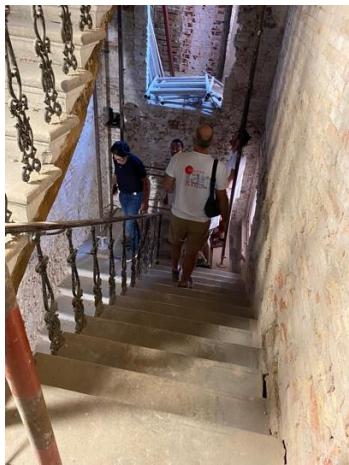
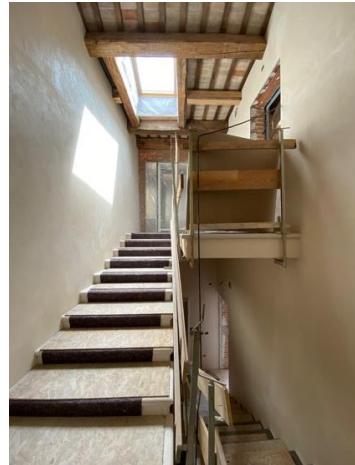
- Rifacimento del vano scala adeguato alla necessità di inserire il vano ascensore e al prolungamento della scala fino al terzo piano. Si è proceduto con la rimozione della stessa previo rinforzo a flessione di ogni singolo gradino mediante perfori e inghisaggio di barre inox.

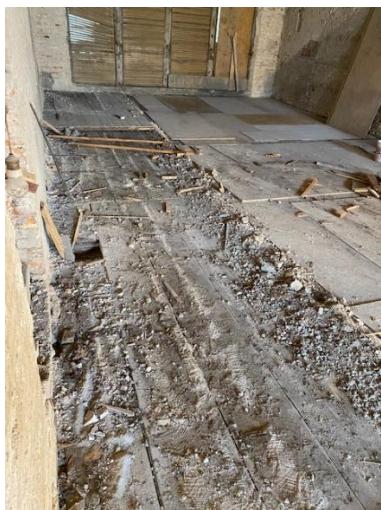
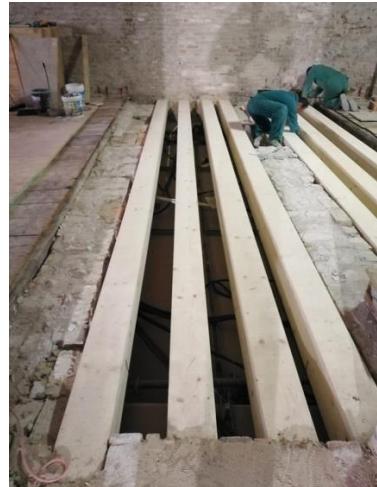
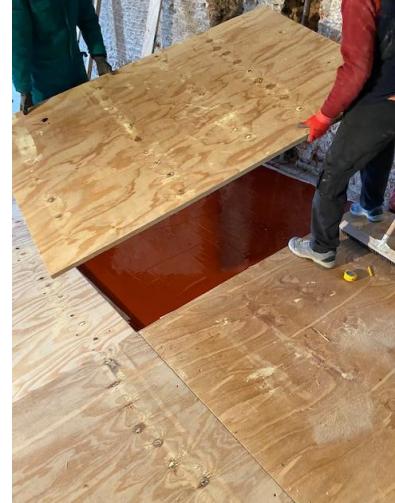
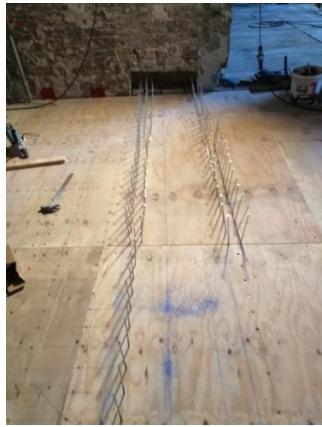
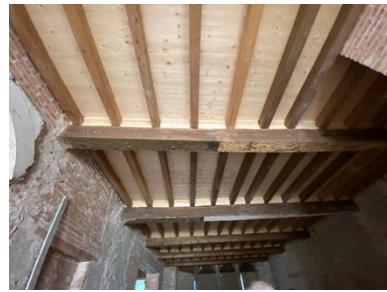
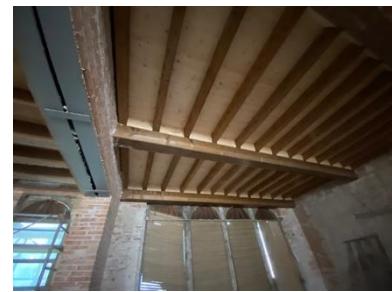
Come sempre in questi casi si è rimosso tutto quello che era impossibile conservare. La massima cura è stata espressa nel soffitto/solaio del piano nobile, completamente decorato con disegni di tipo geometrico floreale di fine '600. Il lavoro più impegnativo è stato la conservazione del tavolato in alcuni casi fortemente aggredito dal tarlo, ove si è operato con ripetuti trattamenti antitarlo e impregnazioni di idoneo consolidante. L'aumento di portata richiesta ai solai è stato soddisfatto con la messa in opera di pannelli multistrato opportunamente incollati e fissati con viti alle travi restaurate e/o sostituite.

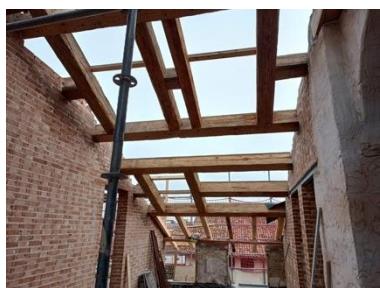
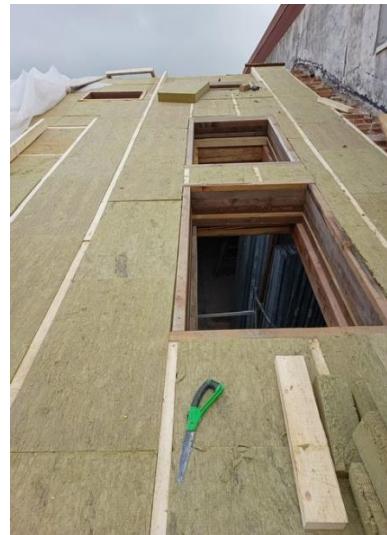
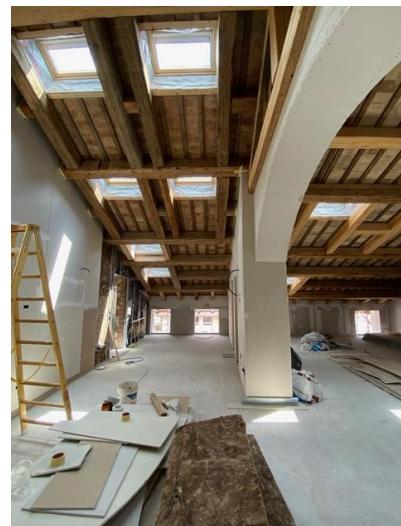
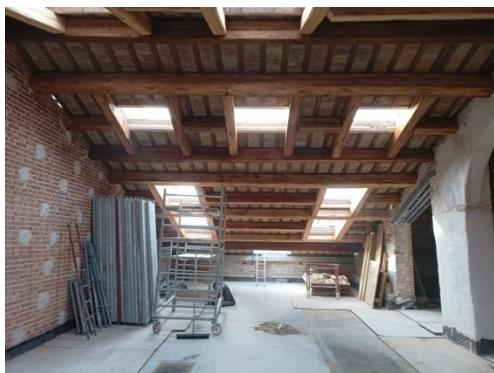
La struttura lignea della copertura è stata completamente rimossa e modificata per fera spazio ai diversi lucernari richiesti dalle norme per rendere la soffitta abitabile.
