RESTAURO MONUMENTALE E ARCHITETTONICO  
CONSOLIDAMENTO STRUTTURALE

CASTELSEPRIO - VARESE  
**SANTA MARIA**  
FORIS PORTAS

# IL RESTAURO DELLA CHIESA DI SANTA MARIA FORIS PORTAS

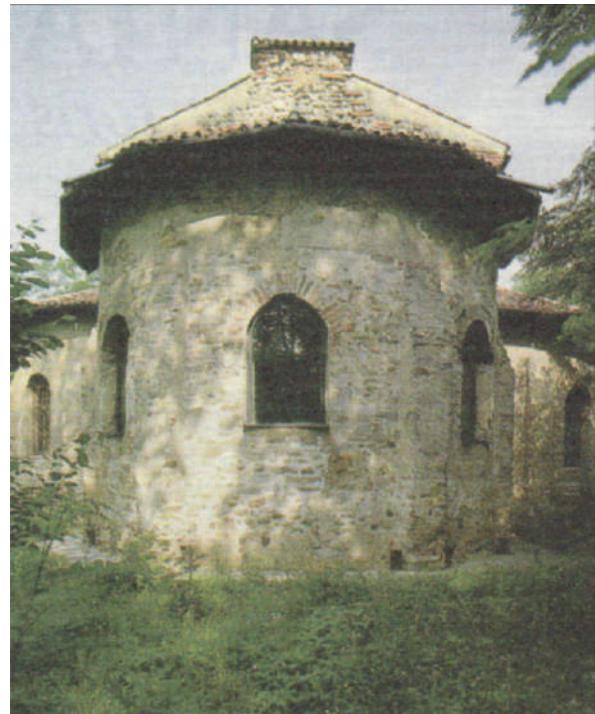
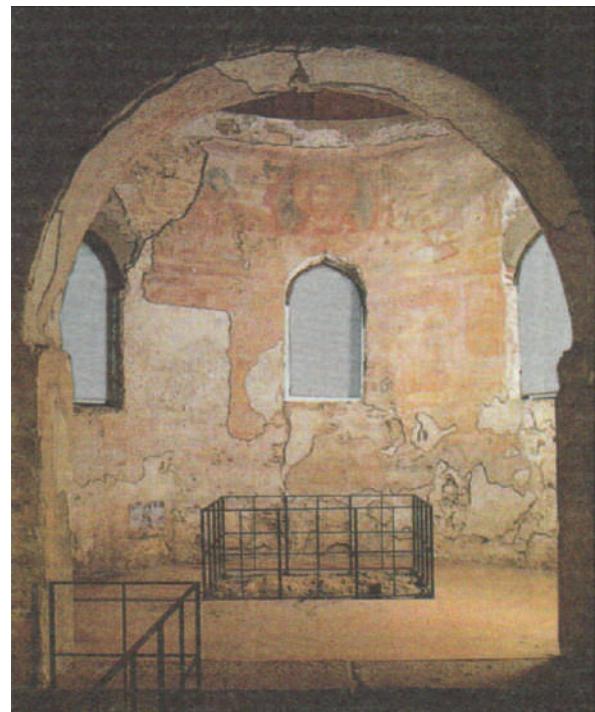
Il modo incontrollato in cui è cresciuta la vegetazione, il clima notevolmente umido e la presenza di una vicina pozza d'acqua di origine sorgiva, ha creato le condizioni per le quali durante l'intero arco dell'anno fosse molto attiva l'azione disaggregatrice dell'umidità, specie di risalita, che ha interessato tutte le strutture sotto forma di muffle, licheni e condense.

(Vista esterna ed interna dell'abside)

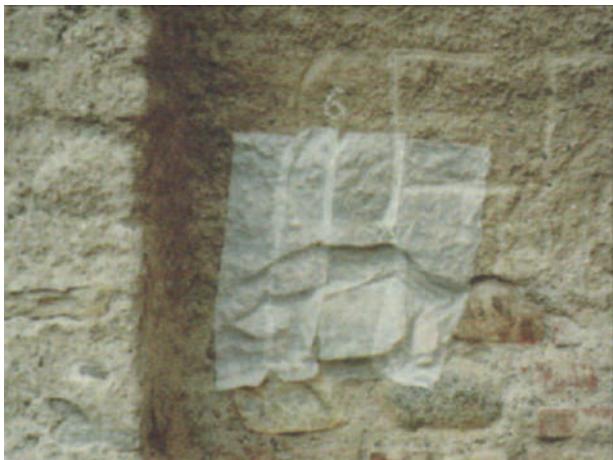
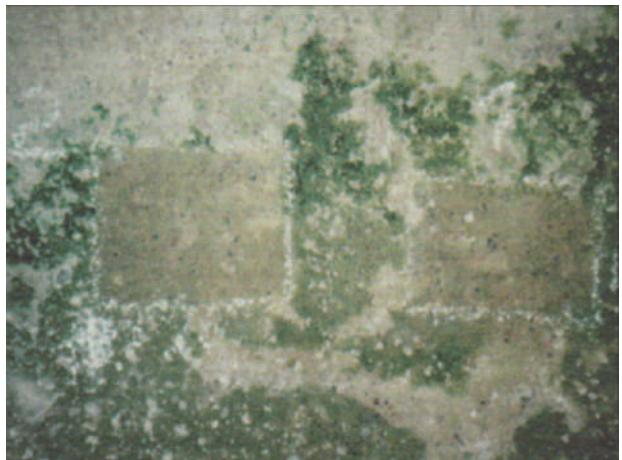
*(Foto di una fase di restauro con "Carta giapponese" e dall'attacco biologico degli intonaci)*

Il deterioramento degli intonaci, il loro progressivo distacco causato dall'infradiciamento e dal continuo dilavamento dalle acque meteoriche ha portato alla disgregazione delle

malte di allettamento con la conseguente formazione di cavità e distacchi di materiale, sia localizzati che estesi.

- la realizzazione della barriera chimica alla base delle murature per ridurre in modo drastico la risalita capillare dell'umidità del terreno, iniettando in corrispondenza dei corsi di malta di allettamento resine a base di silossani;
- la ricomposizione delle murature e degli intonaci, dove questi erano disaggregati o insufficienti, confezionando le malte secondo le indicazioni fornite dalle prove di laboratorio;
- il consolidamento degli intonaci decoesi delle zone maggiormente danneggiate e suscettibili di caduta, mediante velinatura con carta giapponese fissata alle superfici con resina acrilica.

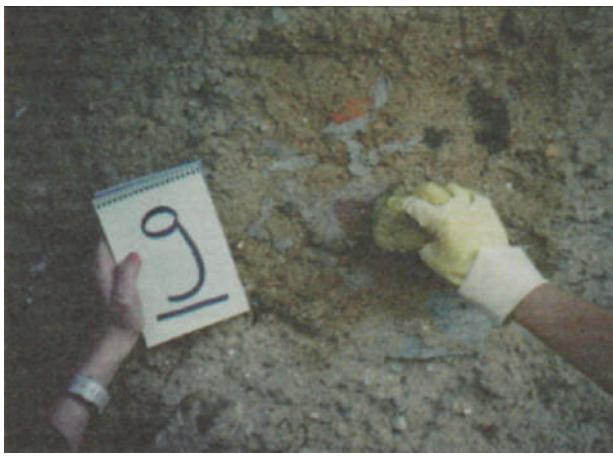
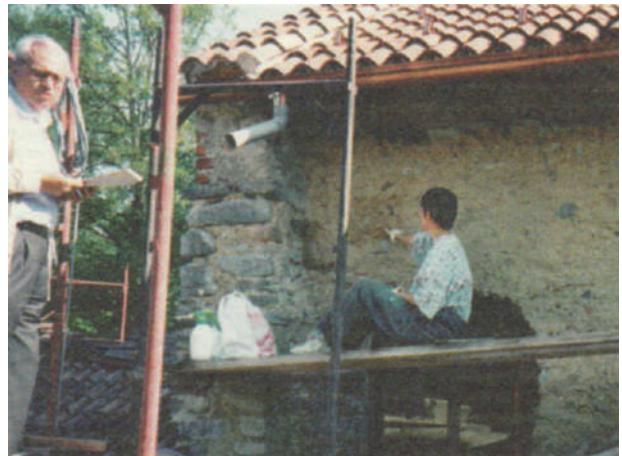
*(Particolare delle fasi di pulizia e consolidamento degli intonaci)*

Precedentemente a tutto questo, era stata fatta una pulitura generale delle superfici con lavaggio detergente ed emolliente a mezzo acqua deionizzata erogata a bassa pressione, intervenendo, dove era necessario, con spazzole a setole morbide.

Tutte le superfici murarie sono state poi trattate con un idrorepellente a base di silossani oligomeri, applicato a spruzzo.
