ASSISI

BASILICA SUPERIORE DI SAN FRANCESCO

IL CONSOLIDAMENTO DELLE VOLTE
LESIONATE DAL SISMA

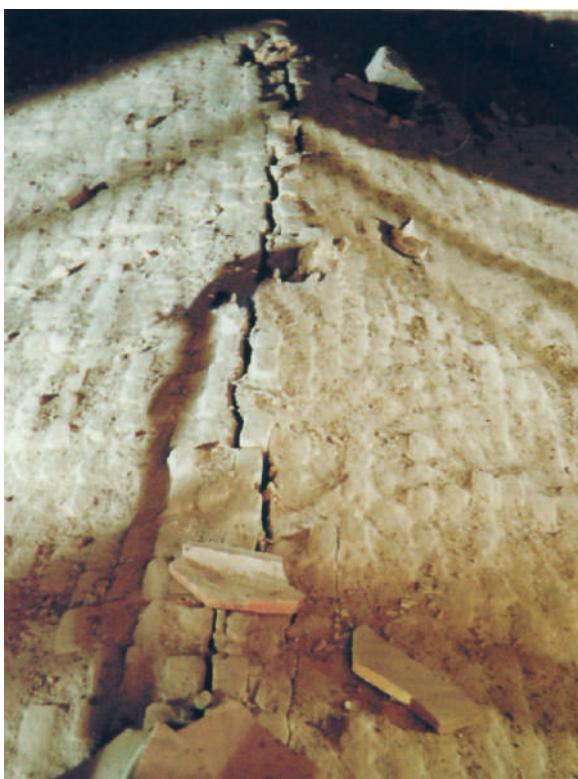
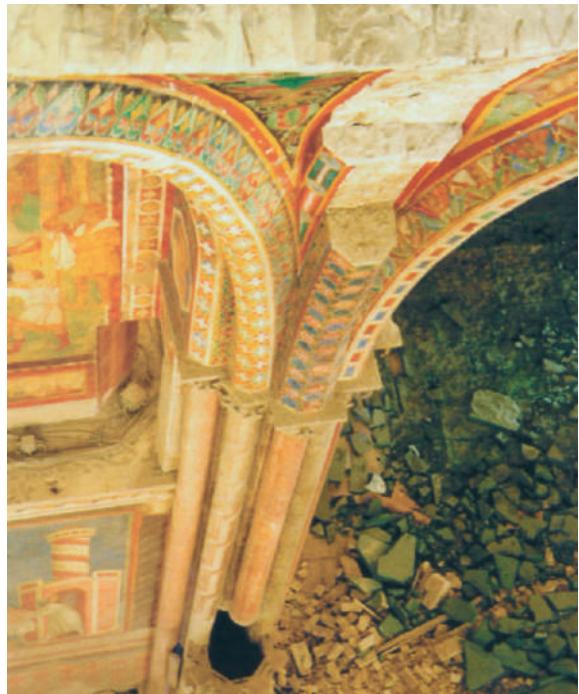
Il sisma ha determinato inoltre gravissime lesioni alle volte superstiti, cosa che rendeva la Basilica vulnerabile anche nei confronti di una normale avversità atmosferica quale poteva essere un forte vento o un temporale. La situazione era quindi molto critica, dato che non si poteva garantire la sicurezza di quanti si trovavano a lavorare all'interno: prioritaria diventava allora la messa in sicurezza delle volte ed il loro consolidamento, anche per scongiurare la perdita di altri preziosi affreschi.

Le strutture interessate da eventi sismici ne conservano la memoria, quindi essendo la zona ad elevata sismicità le volte hanno subito progressivi indebolimenti e perdite di forma, queste ultime molto pericolose su strutture che debbono la loro capacità portante proprio alla conservazione della loro geometria di progetto.

All'inizio dei lavori sono stati notati molti segni di disagio strutturale antecedenti, con maldestri tentativi di ripristino: questa è la prima seria motivazione per spiegare il collasso.

Sui rinfianchi delle volte, nel corso dei secoli, è stato accumulato il materiale di risulta dei rifacimenti del tetto, materiale incoerente e del peso di 1.200 tonnellate; per effetto dell'accelerazione (di circa 0,2 g) provocata dal sisma, su tale materiale non legato dalla malta si è generata una spinta orizzontale che ha provocato la perdita di curvatura delle nervature delle volte che hanno formato una cerniera verso la mezzeria e sono crollate trascinando con loro le vele. La localizzazione dei crolli presso la facciata ed il transetto è probabilmente da imputarsi alla maggior rigidezza di questi elementi strutturali rispetto a quella della navata stessa, ad essi saldamente unita.

(Le fotografie illustrano lo stato delle volte dopo il sisma)

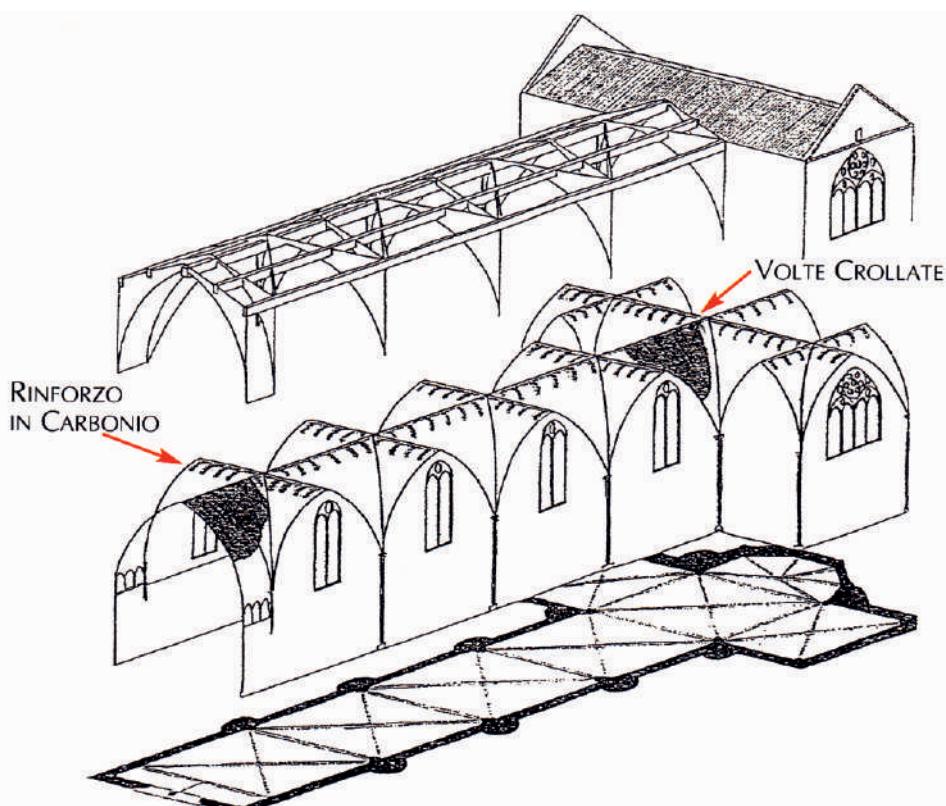
(Schema della disposizione dei nastri sulle volte)

Tra i vari input progettuali c'era anche quello della traspirabilità delle superfici affrescate: per questo motivo si sono poste le fasce di fibre di carbonio a 30-40 cm l'una dall'altra, evitando così la totale copertura.

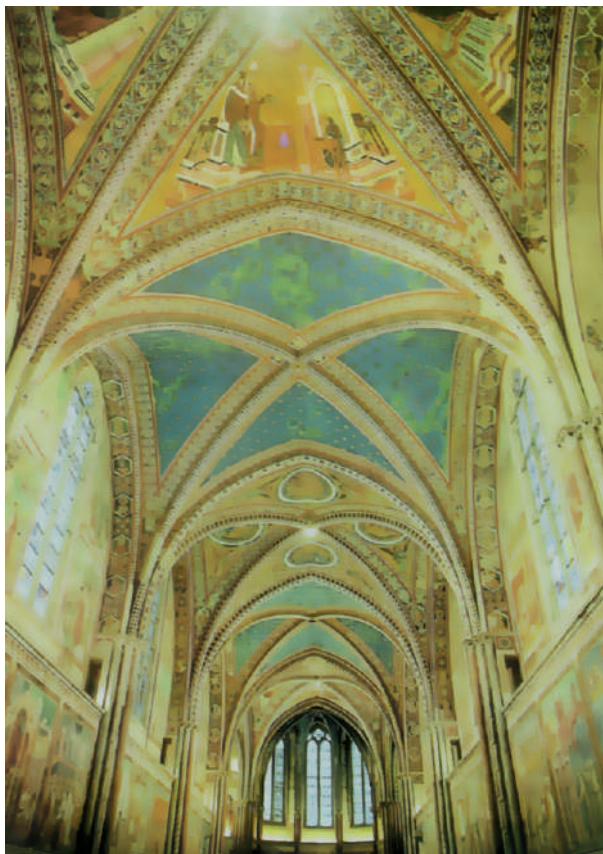
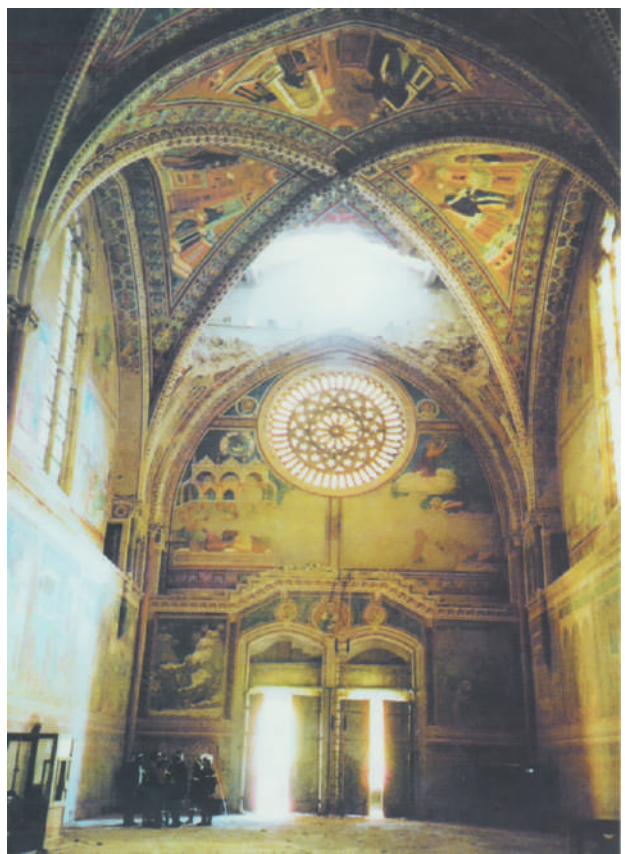
(La navata principale prima e dopo il terremoto)
