UNIVERSITÀ
DEGLI STUDI
FIRENZE

Riqualificazione strutturale e architettonica di una scuola dell'infanzia: riabilitazione e demolizione-ricostruzione a confronto

Candidato: Elia Nistri

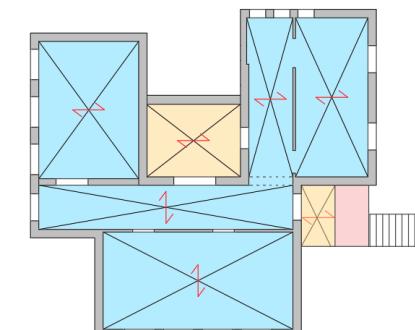
Piano primo

■ Solaio in Acciaio-Laterizio
■ Solaio Celersap

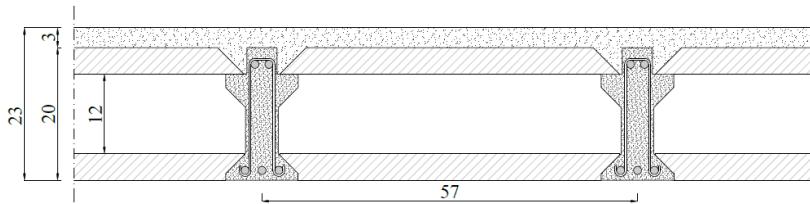
Solaio Varese: Stato di Fatto

TABELLE DEI CARICHI ED ASSI CORRISPONDENTI SOLAI "VARESE" NORMALI						
SOVRACCARICO kg/m ²	INTERASSE cm.	Peso proprio del solaio (Travi + doppie tavelle + cm.3 spianamento)				
		19	21	24	27	34
150	100	139	145	151	160	169
200	90	142	149	155	165	175
250	80	146	153	160	171	183
300	73	149	157	165	177	190
350	65	153	162	172	185	199
400	57	159	169	180	195	211
450	50	165	177	189	207	225

SOVRACCARICO kg/m ²	TRAVI tipo →	MISURA TAVELLE				
		19	21	24	27	34
450		49	50	51	52	52
400		56	57	58	59	59
350	Interasse cm →	64	65	66	67	67
300		72	73	74	75	75
250	(da 1/6 a 1/4 delle travi)	79	80	81	82	82
200		89	90	91	92	92
150		99	100	101	102	102

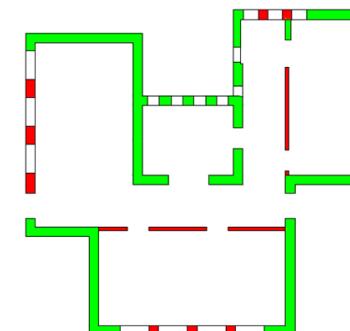
Piano terra

CRITICITÀ VERIFICHE STATICHE:

- Eccessiva snellezza pareti interne in mattoni pieni ad una sola testa;
- Eccessiva compressione nei maschi murari del refettorio e delle aule.

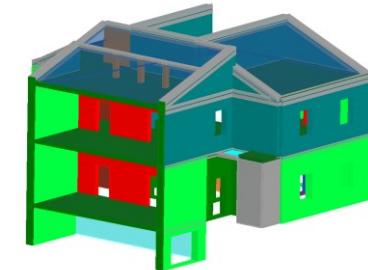
N.	Dir. sisma	Carico sismico	Ecc.	Dmax SLC [cm]	Du SLC [cm]	q* SLC	SLC ver.	Dmax SLV [cm]	Du SLV [cm]	q* SLV	SLV ver.	α SLC	α SLV
1	+X	Uniforme	0	1.31	1.47	2.04	Si	1.1	1.1	1.86	Si	1.079	1.003
2	+X	F.Statiche	0	1.69	2.11	2.49	Si	1.43	1.58	2.27	Si	1.181	1.073
3	-X	Uniforme	0	1.27	3.47	1.82	Si	1.05	2.6	1.66	Si	2.049	1.809
4	-X	F.Statiche	0	1.65	2.01	2.21	Si	1.4	1.5	2.02	Si	1.148	1.052
5	+Y	Uniforme	0	1.38	1.72	2.38	Si	1.17	1.29	2.17	Si	1.169	1.070
6	+Y	F.Statiche	0	1.67	2.29	2.74	Si	1.43	1.72	2.5	Si	1.276	1.149
7	-Y	Uniforme	0	1.31	1.95	1.84	Si	1.09	1.47	1.68	Si	1.298	1.198
8	-Y	F.Statiche	0	1.6	1.94	2.06	Si	1.34	1.46	1.88	Si	1.145	1.054
9	+X	Uniforme	74.5	1.36	1.53	2.1	Si	1.14	1.14	1.92	Si	1.081	1.003
10	+X	Uniforme	-74.5	1.34	2.02	2.3	Si	1.13	1.51	2.1	Si	1.342	1.221
11	+X	F.Statiche	74.5	1.71	2.31	2.54	Si	1.46	1.73	2.31	Si	1.254	1.134
12	+X	F.Statiche	-74.5	1.67	2.55	2.71	Si	1.43	1.91	2.47	Si	1.388	1.213

- Reg. in pianta NO
- Reg. in altezza NO
- Massa I f.m. X 78.87%
- Massa I f.m. Y 60.17%
- Solai ben ammorsati, modellati con reale rigidezza
- Rigidezza muratura: fessurata
- Copertura: non in grado di ripartire azione sismica
- Spostamento misurato: media pesata su masse sismiche
- Distribuzioni di forze: I Gruppo 1 e I Gruppo 2

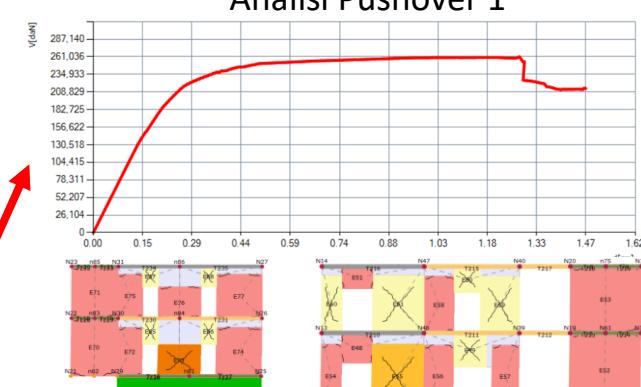
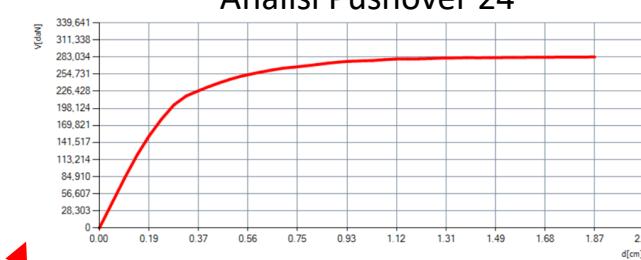
Arresto analisi per raggiungimento soglia deformazione angolare per **presso-flessione** in tutti i maschi della parete di facciata EST

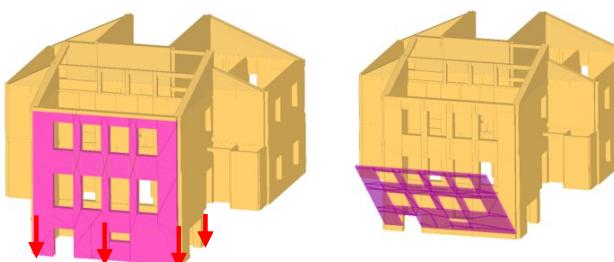
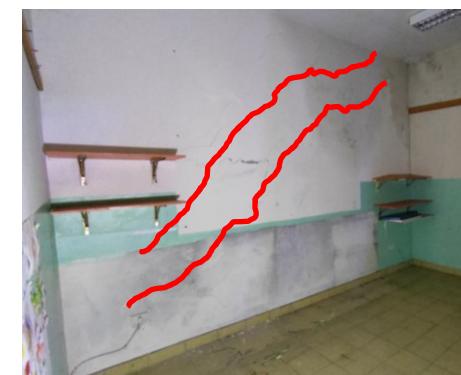
Verifica cinematico: Stato di Progetto

Moltiplicatore di attivazione	α	0.514	-
Frazione di massa partecipante	e^*	0.84	-
Accelerazione di collasso	$a_{z,SLV}$	8.89	m/s^2
Accelerazione sismica di progetto	$a_z(z)$	6.16	m/s^2

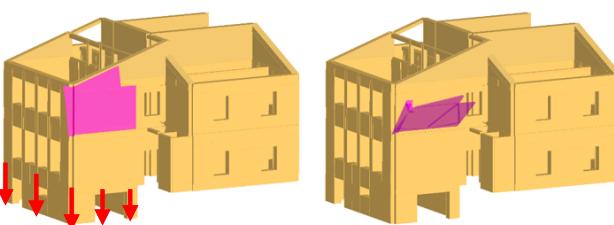
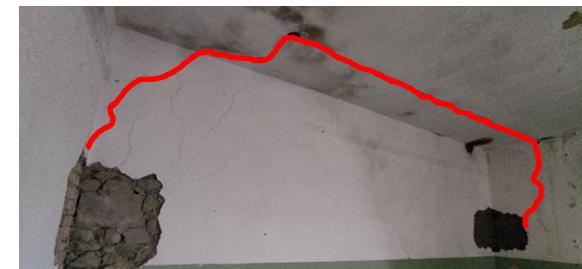
Verifica cinematico: Stato di Progetto

Moltiplicatore di attivazione	α	0.45	-
Frazione di massa partecipante	e^*	0.76	-
Accelerazione di collasso	$a_{z,SLV}$	8.72	m/s^2
Accelerazione sismica di progetto	$a_z(z)$	3.09	m/s^2

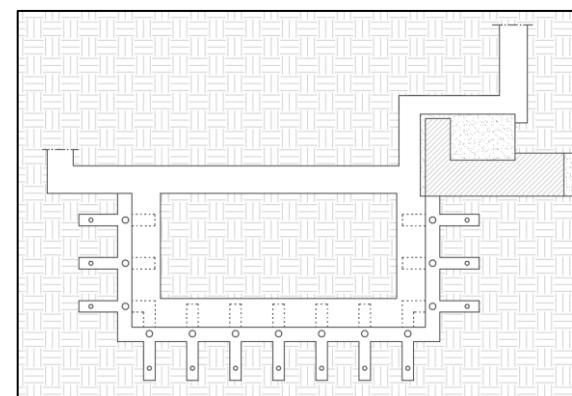
Vista in Pianta

Caratteristiche Micropali Tubfix

Palo Compr.	Palo Teso	U.M.
Diametro perforazione	260	180	mm
Diametro esterno Tubo	219.1	139.7	mm
Spessore Tubo	8.8		mm
Acciaio Tubo	S355		-
Classe Calcestruzzo	C32/40		-
Lunghezza Micropalo	5.50	3.60	m
Profondità raggiunta	6.00	4.20	m
Inizio tratto con sbulbature	3.00		m

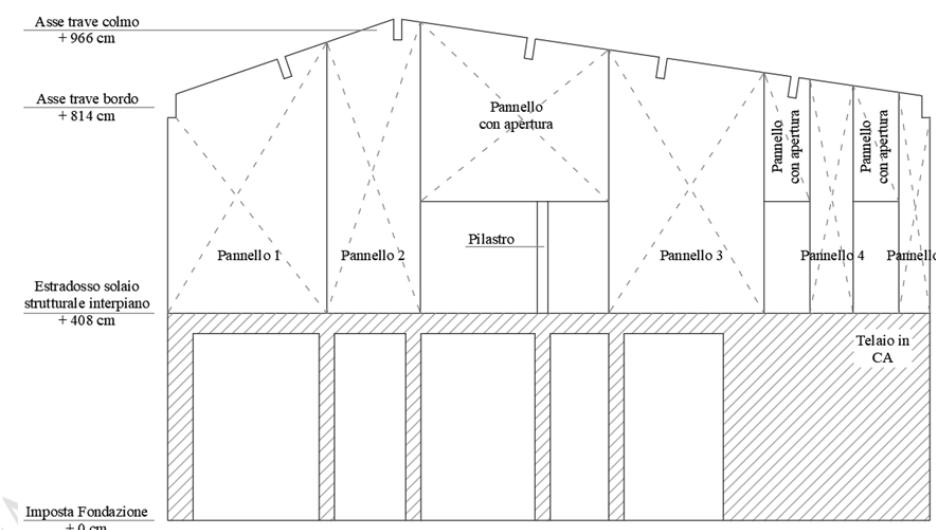
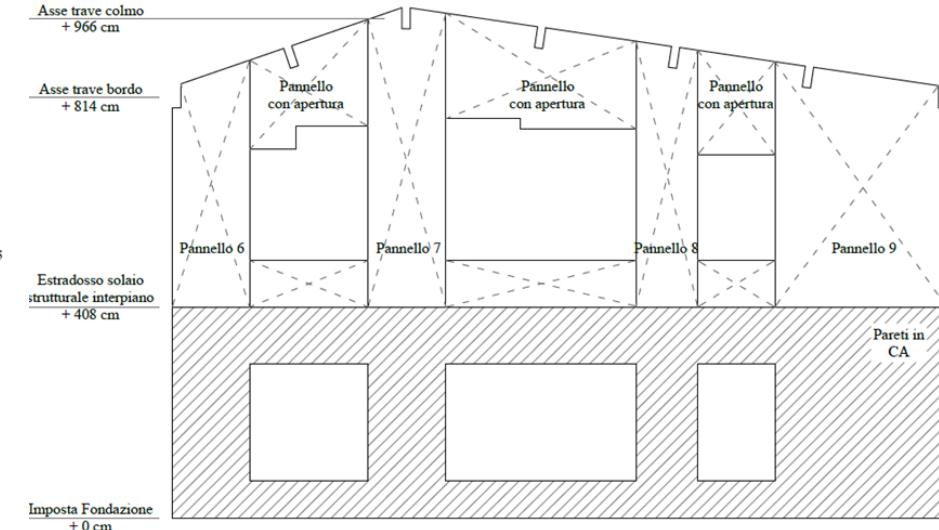
Allineamenti elementi strutturali

- Dimensionamento copertura in legno lamellare a doppia orditura;
- Struttura in CA a livello inferiore scatolare rigida, organizzata in modo da avere piena corrispondenza con le pareti X-Lam;
- Pareti X-Lam mai in falso, solo in alcuni allineamenti si tollera il comportamento a trave-parete.

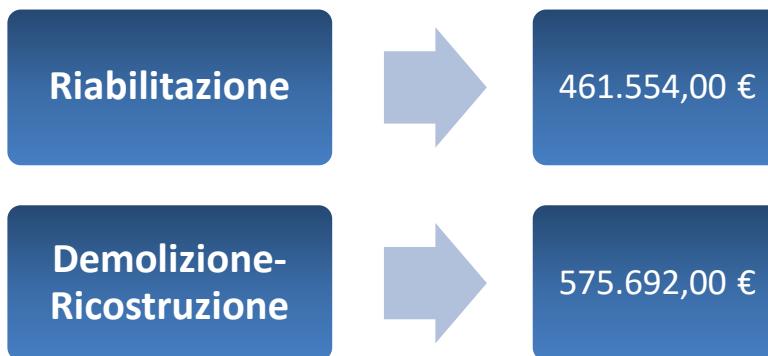
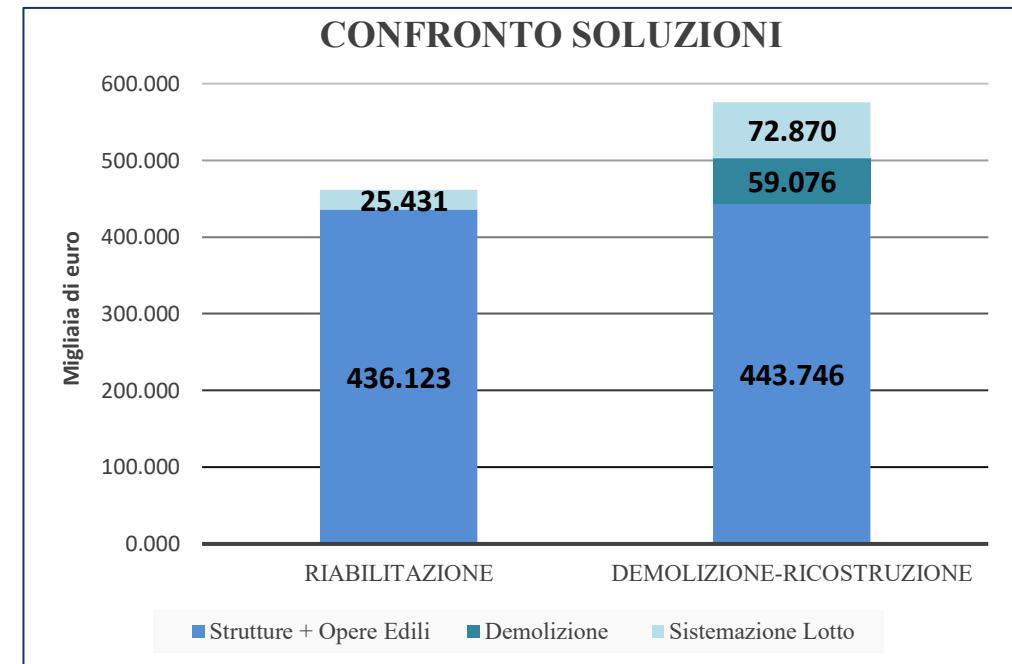
Seppure la riabilitazione risulti meno costosa, la differenza di 114.138,00 € (ossia il 19.8% del costo di demolizione e ricostruzione) non giustifica spese così importanti su un edificio così datato nella struttura e nella gestione dello spazio, che quindi, per quanto a norma, non raggiungerà mai i livelli di sicurezza e di fruizione dell'edificio nuovo.
