Il degrado del permafrost e le frane

Mauro Valt@arpa.veneto.it

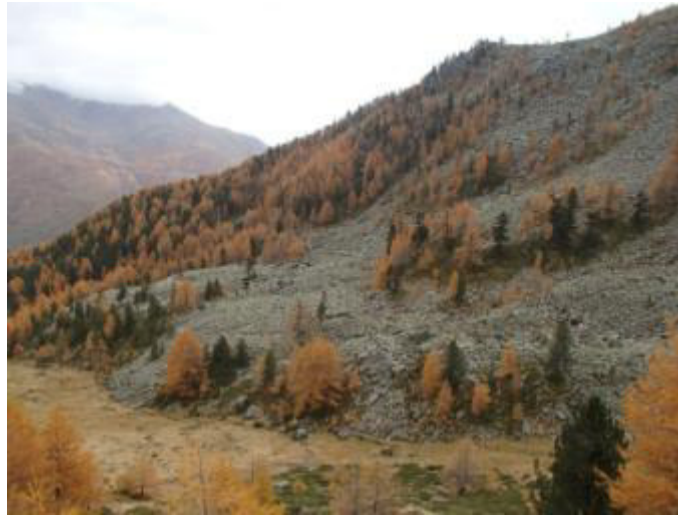
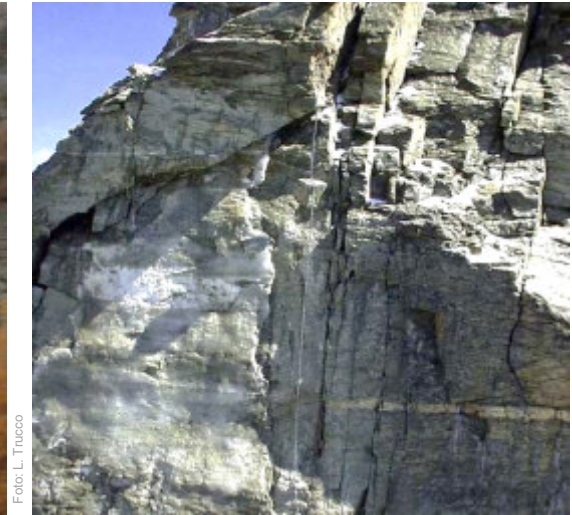
Rock glaciers

Lenti di ghiaccio esposte in parete

Evidenze di terreno:

- Morfologie di flusso: solchi, lobi
- Importante copertura detritica
- Sorgenti estive con temperatura generalmente $<1-3^{\circ}\text{C}$
- Crolli

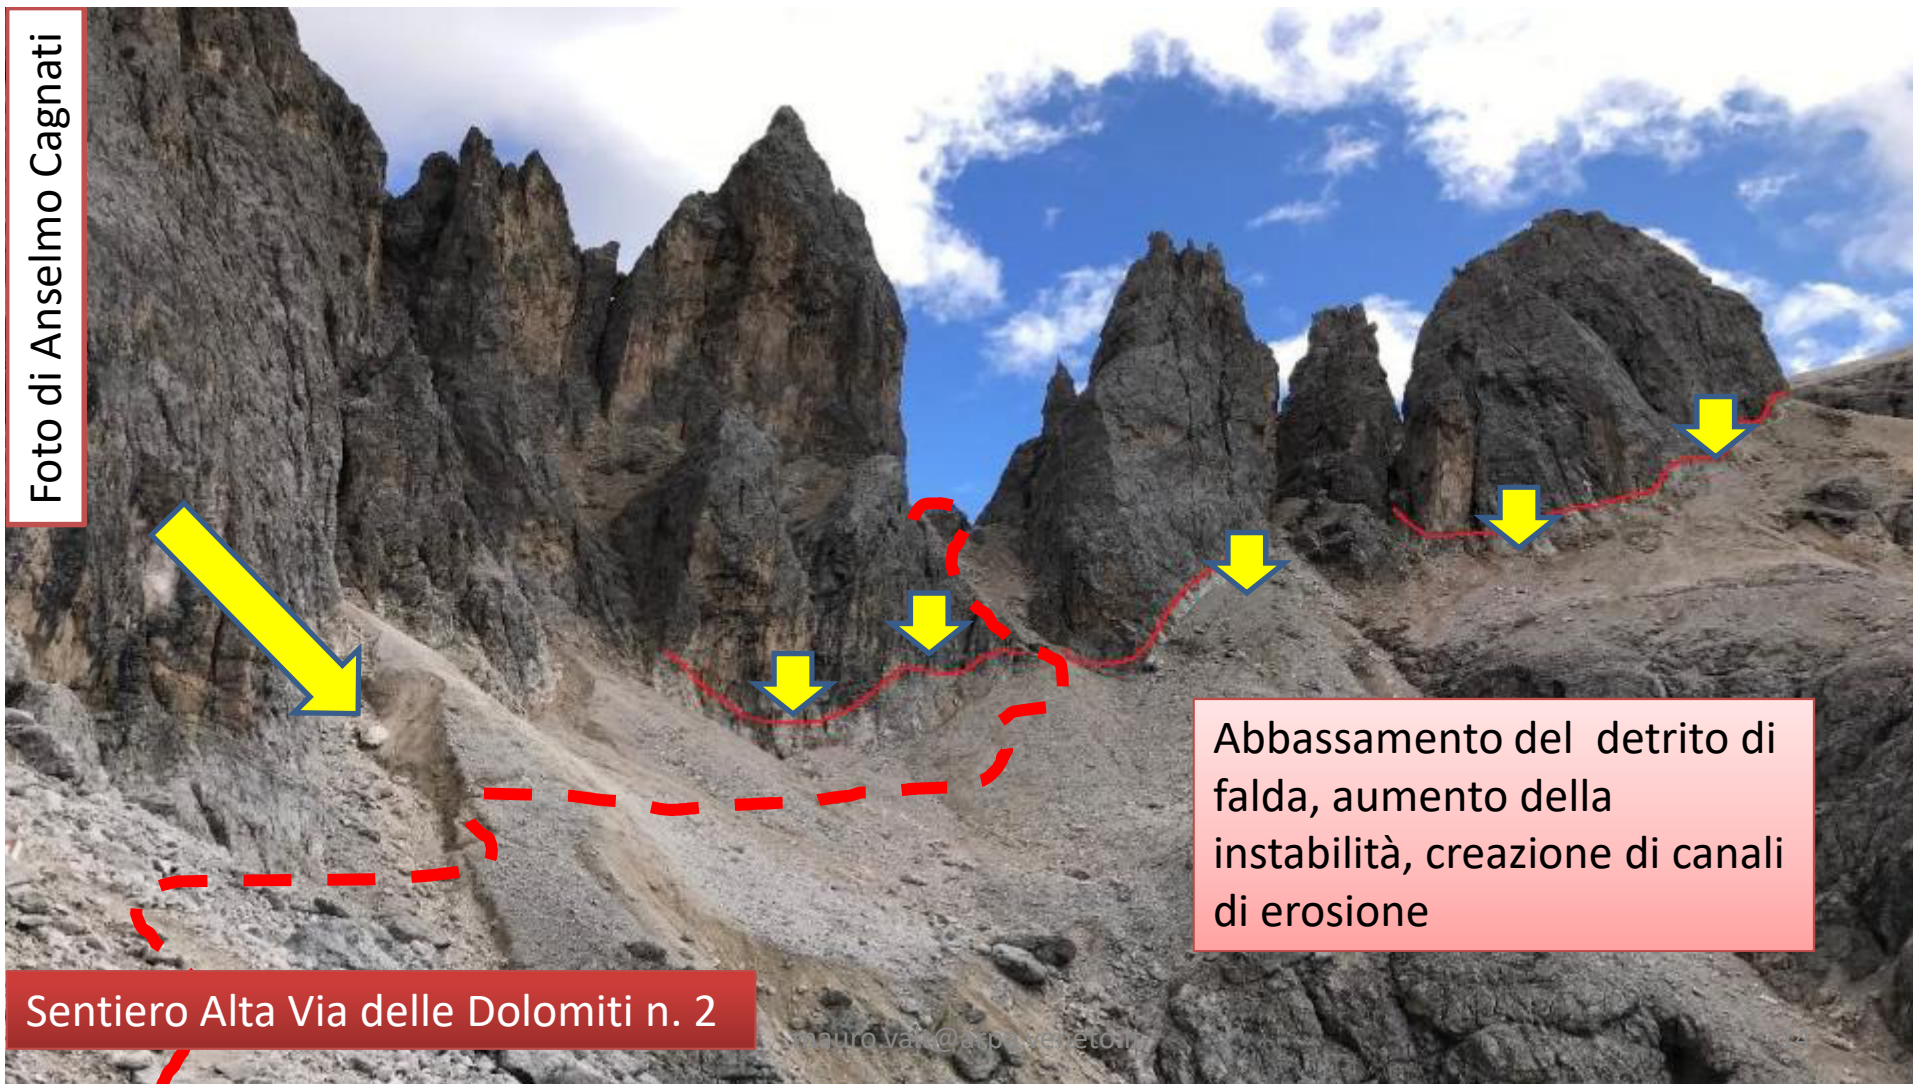
Sentiero Alta Via delle Dolomiti n. 2

Abbassamento del detrito di falda, aumento della instabilità, creazione di canali di erosione

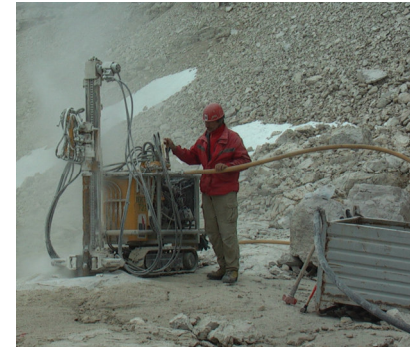
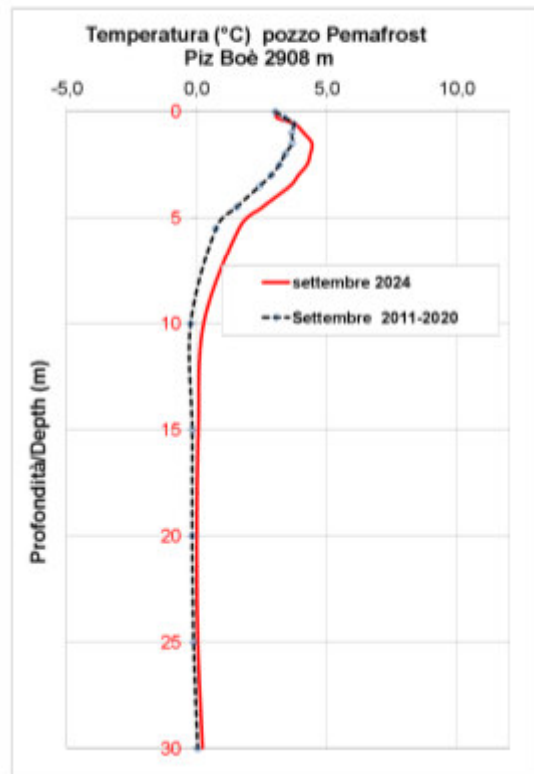
Monitoraggio attraverso pozzi

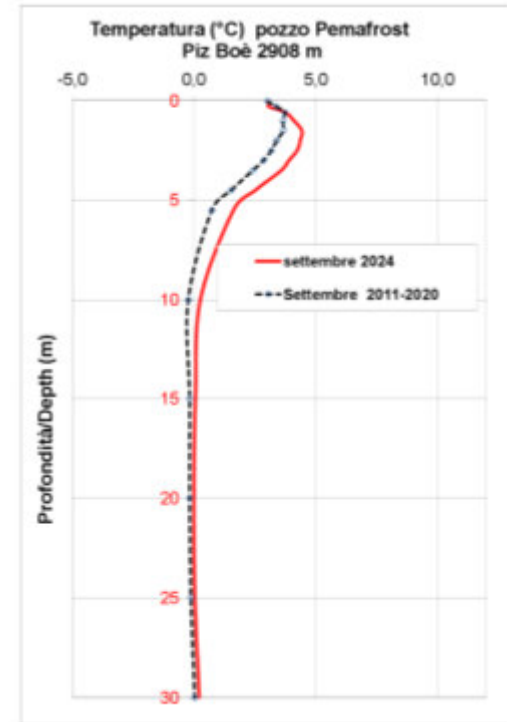
PIZ BOE- 2908 m- andamento

Piz Boè, 2906 m
Pozzo di 30 m
dati 10.2010-03.2025
dati mancanti
ottobre 2022-marzo 2023
febbraio 2024-giugno 2024

DAL 2020 FORTE
APPROFONDIMENT
O DELLO STRATO
ATTIVO

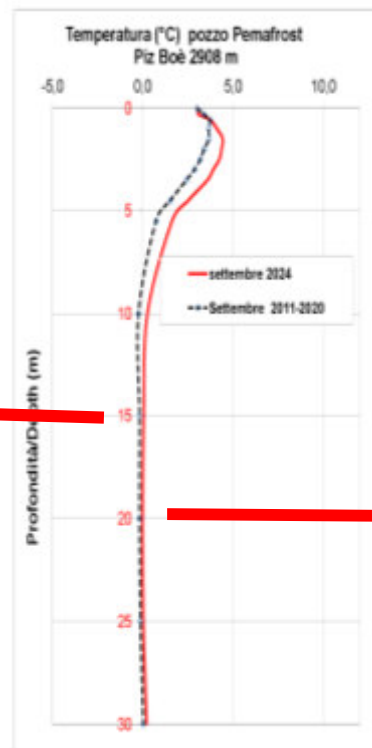
ANDAMENTO DELLE TEMPERATURE A 15 E 20 METRI DI PROFONDITA

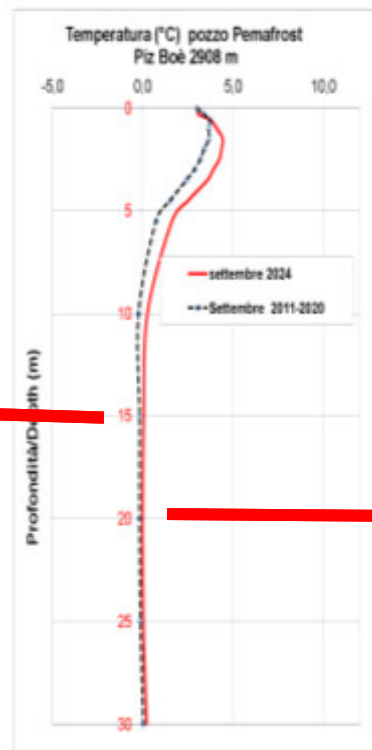
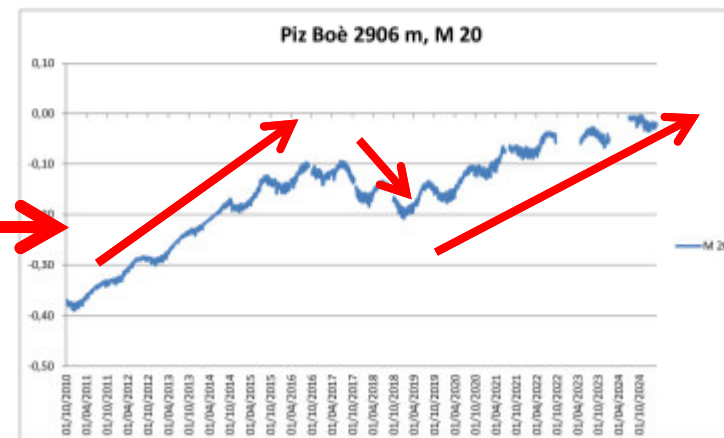
ANDAMENTO DELLE TEMPERATURE A 15 E 20 METRI DI PROFONDITA

La temperatura a 20 metri di profondità è aumentata in modo sensibile fino all'estate 2016, poi è stata inflessione fino al 2018 in corrispondenza di alcuni inverni con poca neve. L'influenza della scarsità di neve è stata importante. Nel 2022 e nel 2023, come anche nel 2024 lo spessore del manto nevoso è scarso ma le temperature sono in generale aumento.

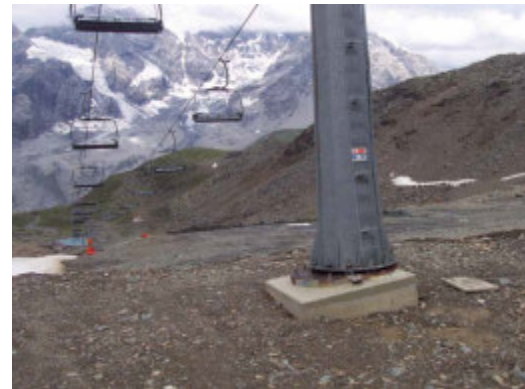
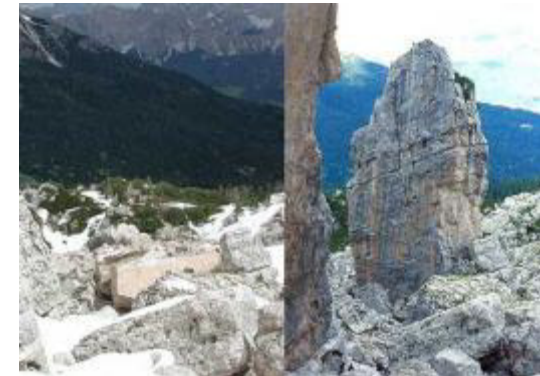
Crolli, danni infrastrutture

Esposizioni tipiche, Svizzera

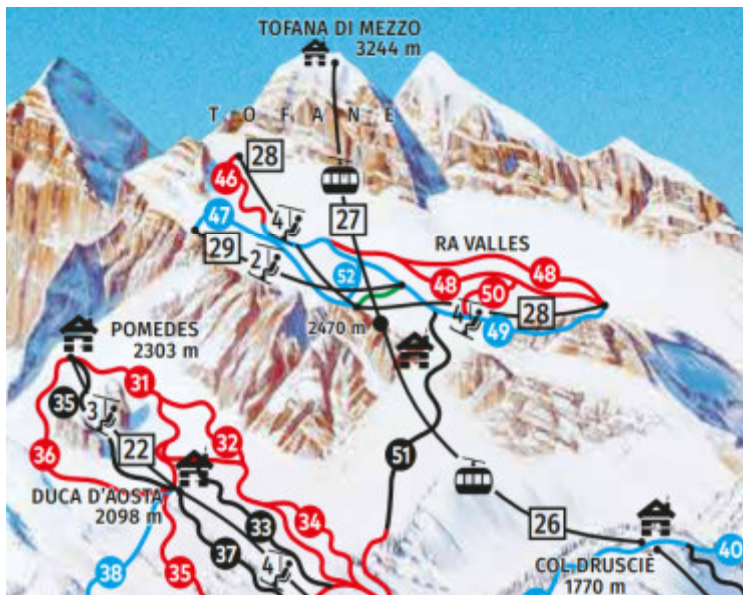
Mitigazione riscaldamento TOFANA progetto rescue permafrost

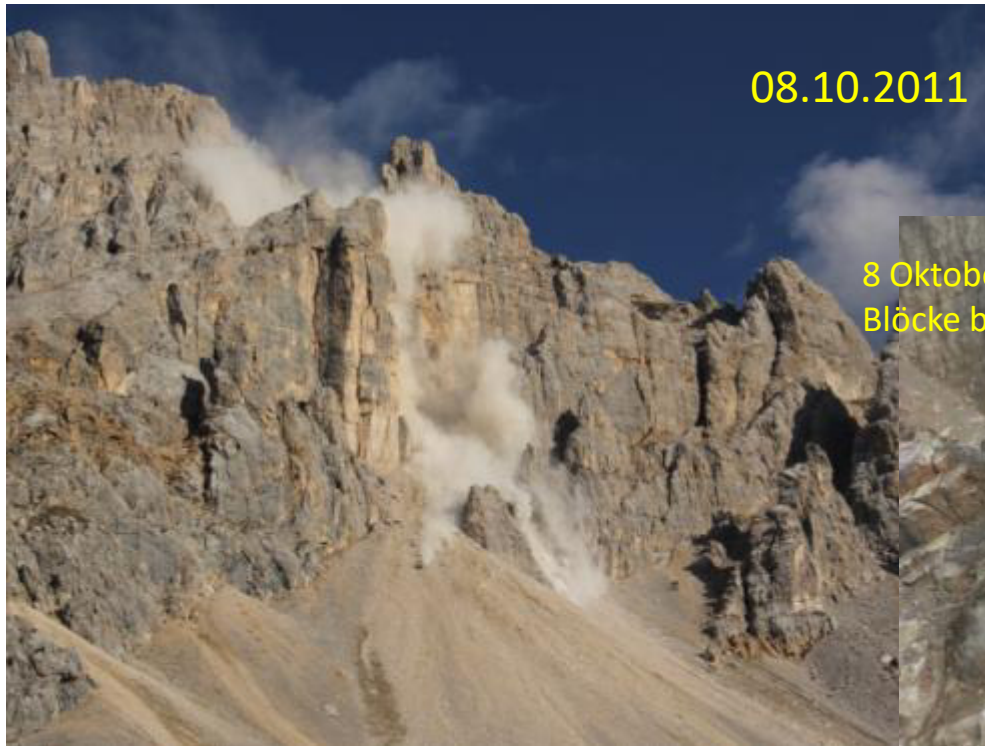
8 Oktober 2011
Blöcke bis 15 m³

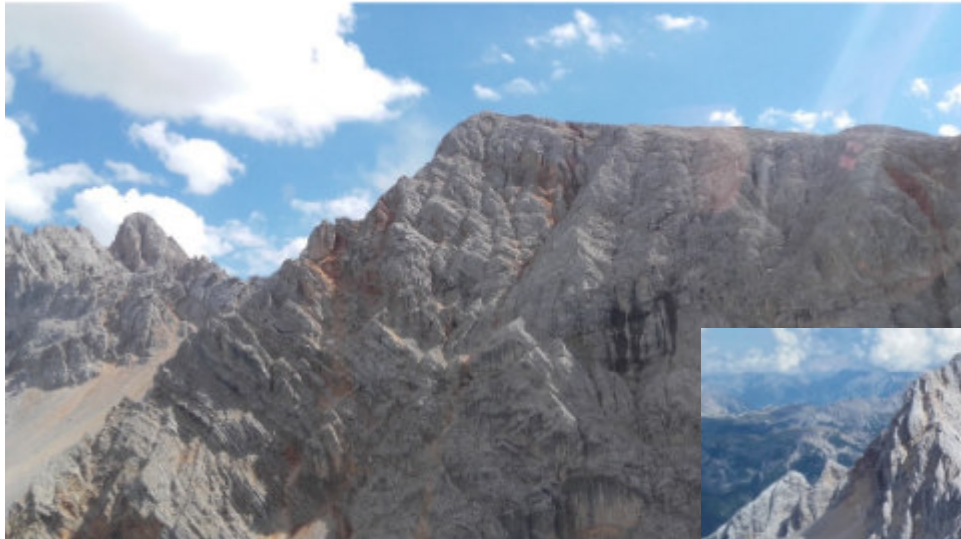
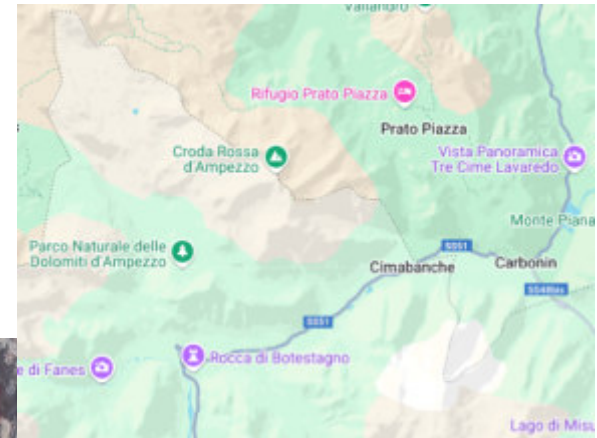
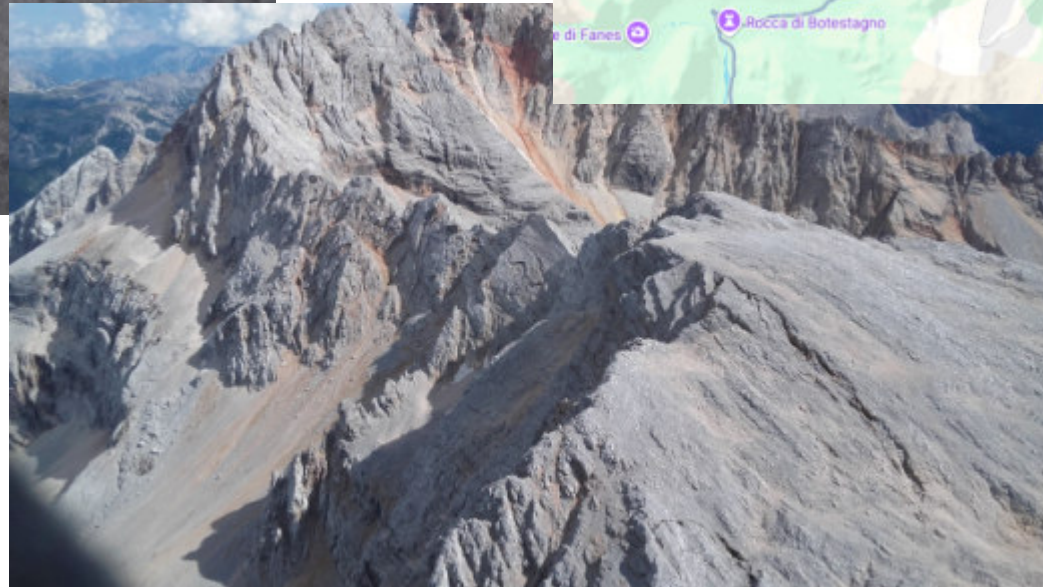
Croda Rossa- evoluzione di un crollo

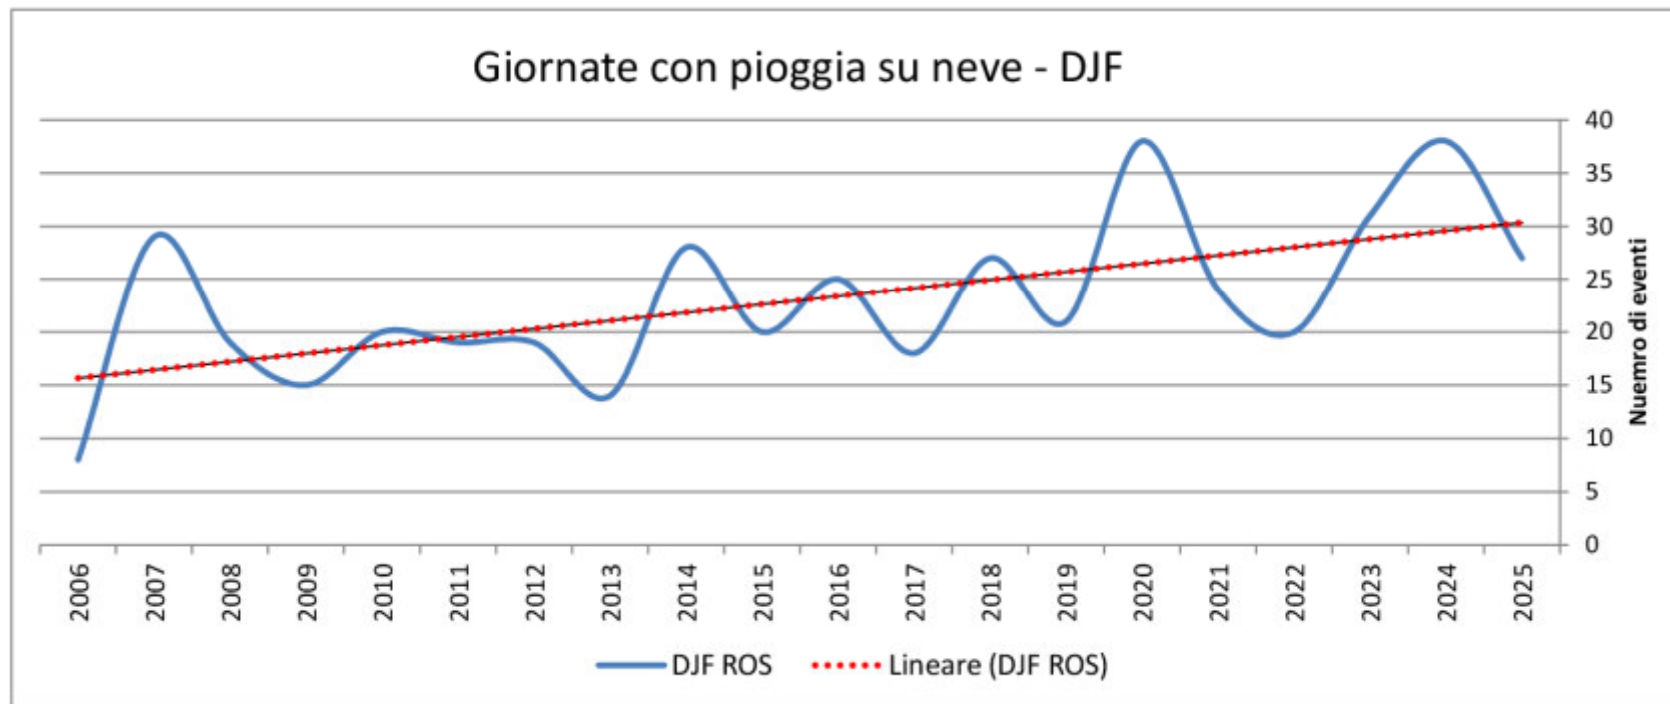
Aumento degli eventi di pioggia su neve

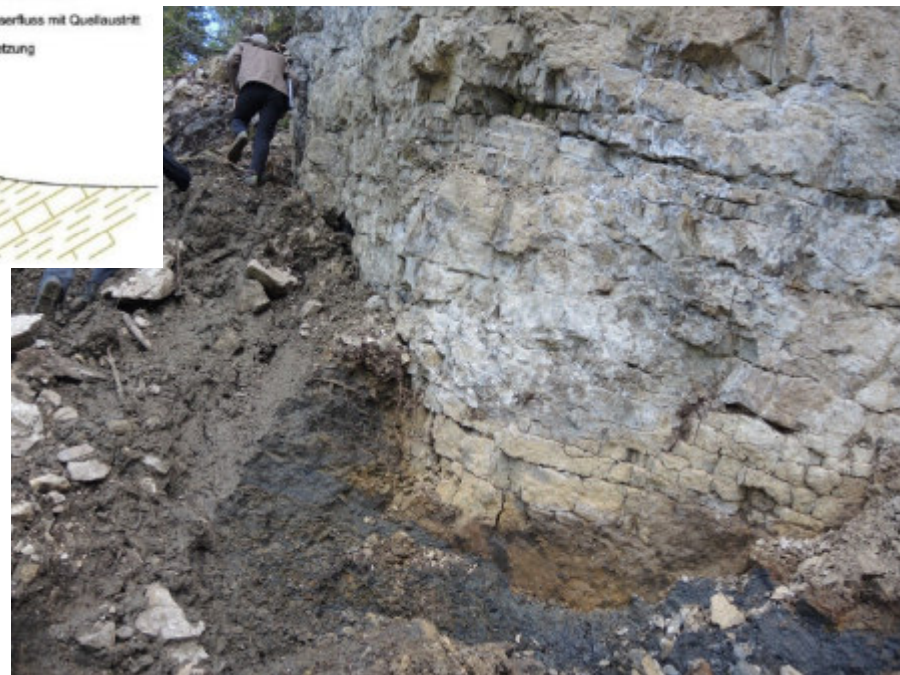
Nuova colata nel 2016
