**Is Lois de basciu.**

Comune di Santadi. Sulcis.

Recupero di immobili storici.  
Restauro conservativo con modifiche non sostanziali.

Ex edifici rurali.  
Struttura in pietra e terra cruda.  
Copertura in legno, canne di palude e tegole.  
Pavimenti in cementine e cotto.

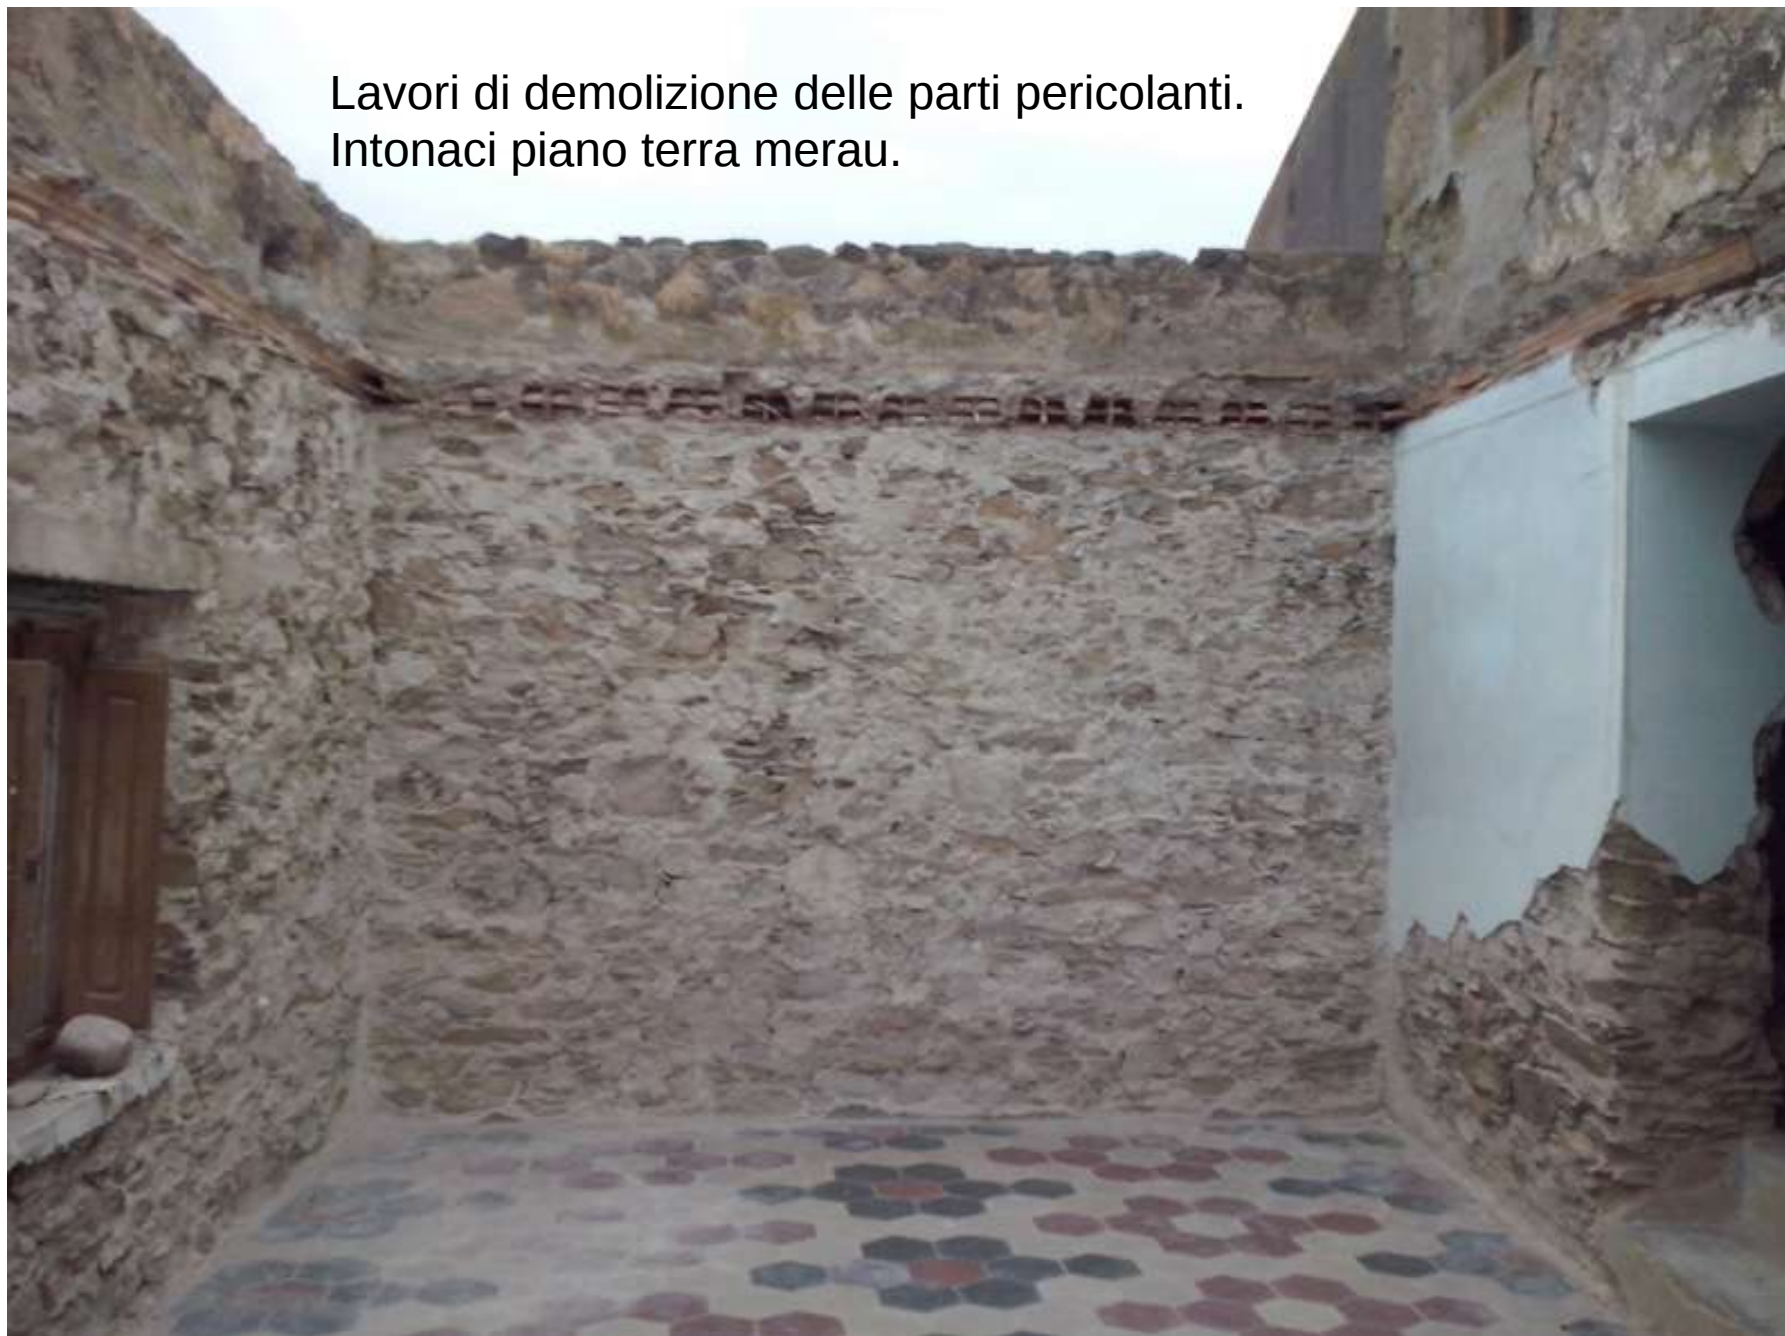
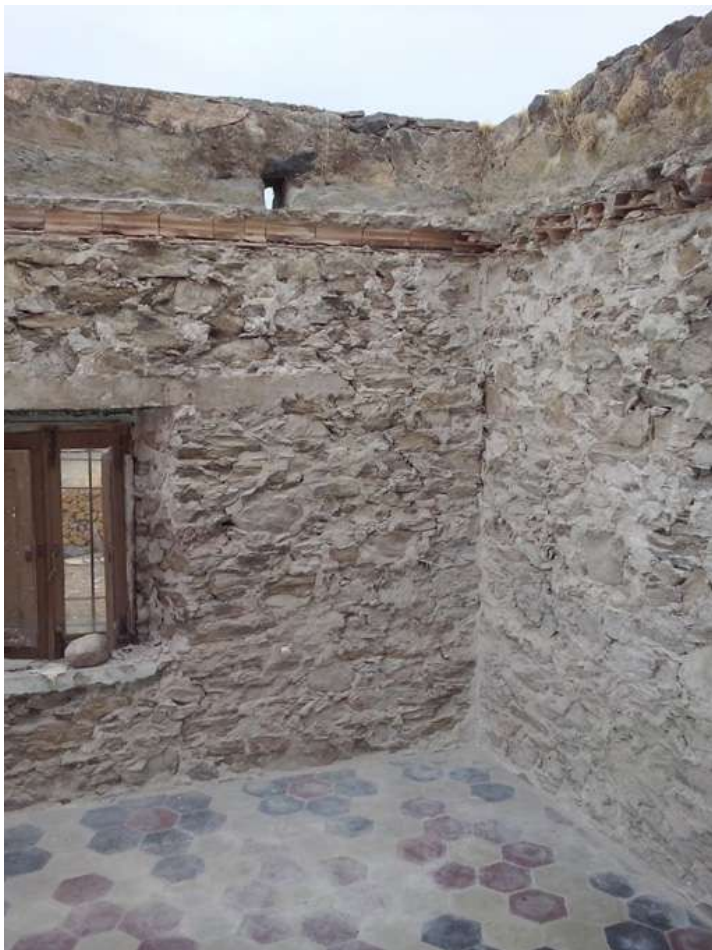
Lavori di demolizione delle parti pericolanti.  
Intonaci piano terra merau.

Nelle foto il corpo aggiunto del merau come si presenta dopo la demolizione del tetto, del muro centrale in ladiri e degli intonaci.

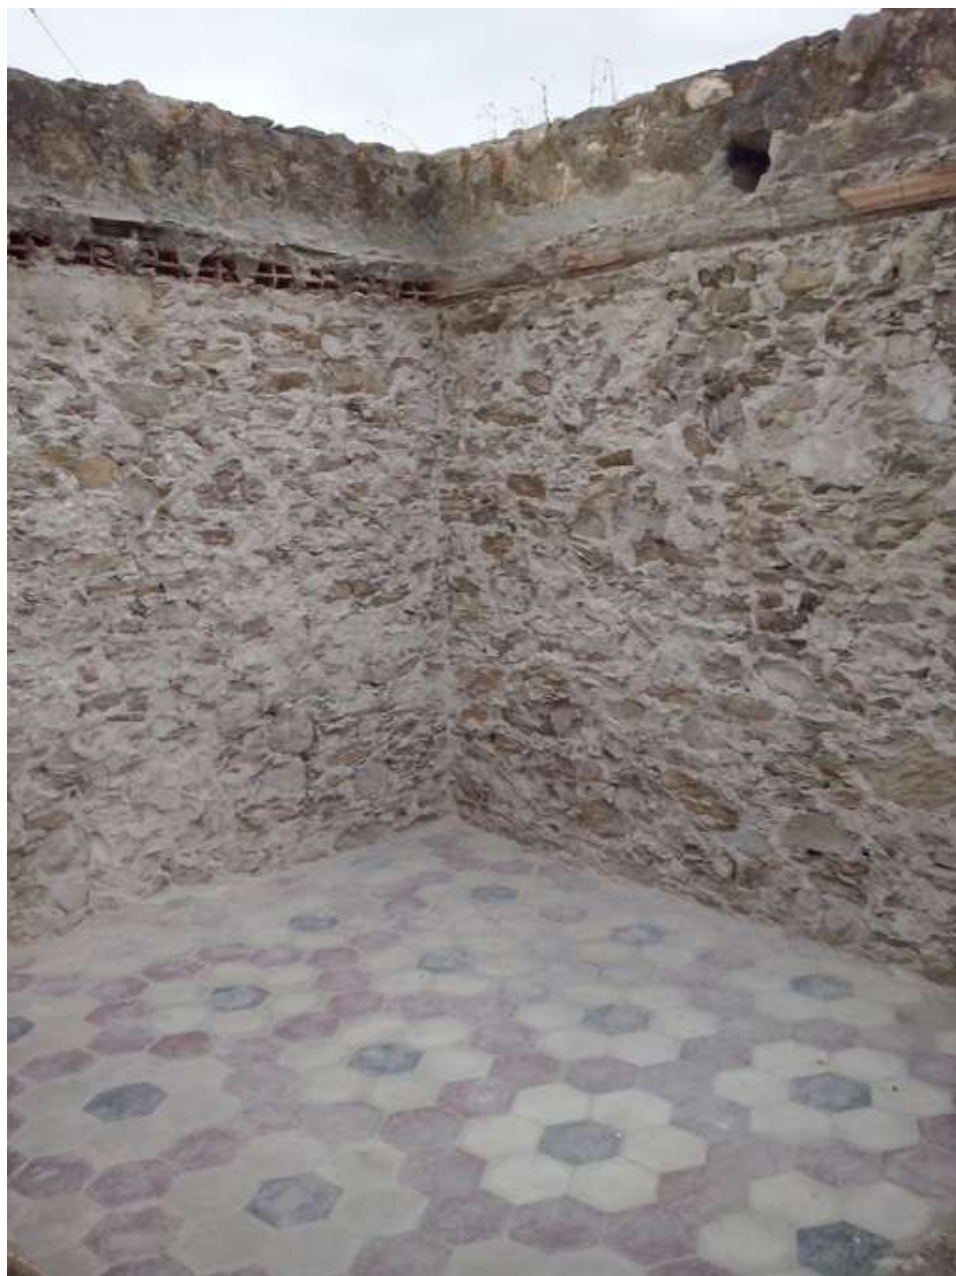
La demolizione della  
copertura dell'edificio basso.

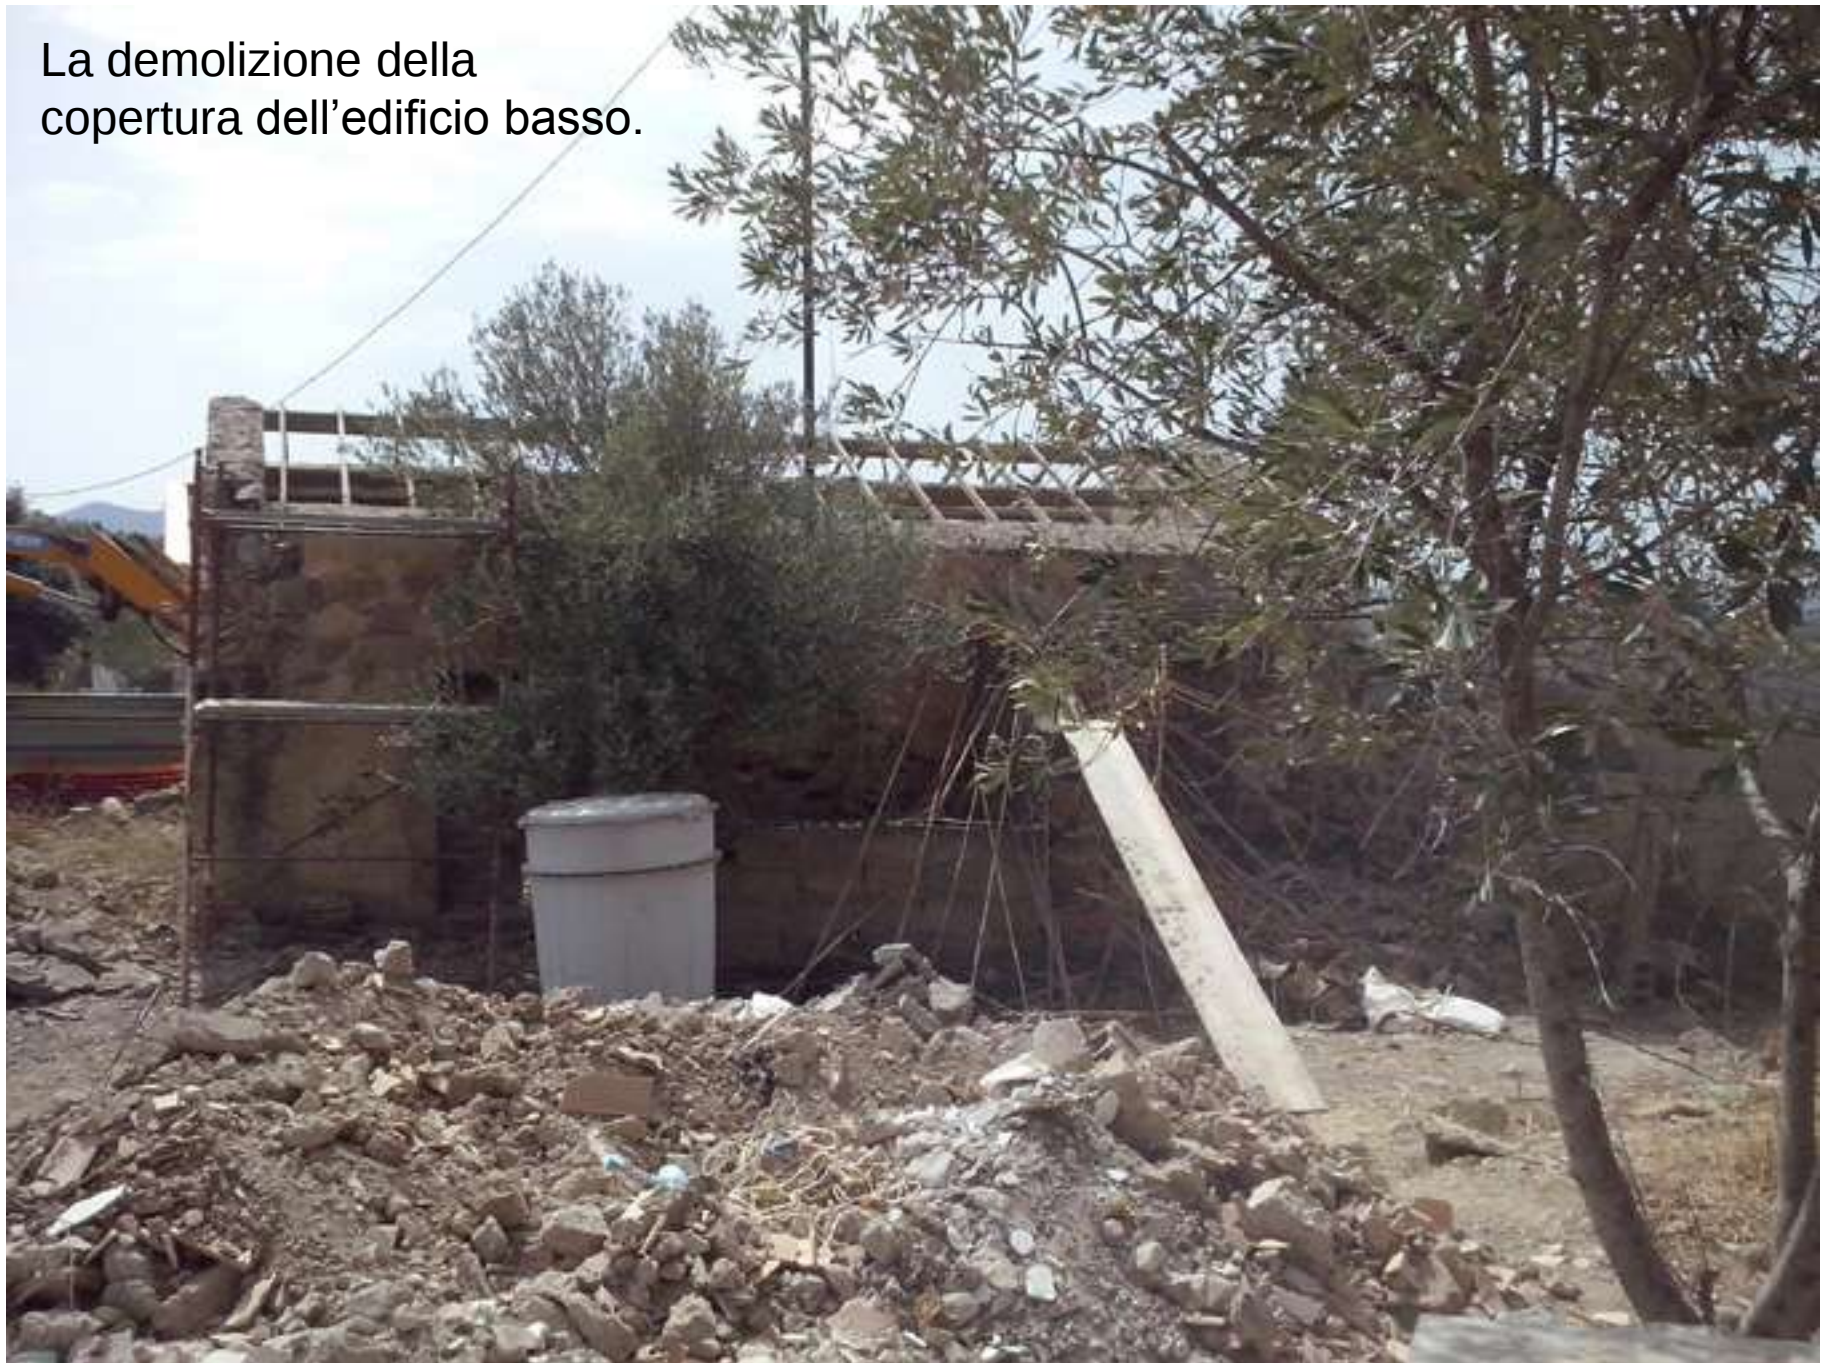
La demolizione della  
copertura dell'edificio basso.

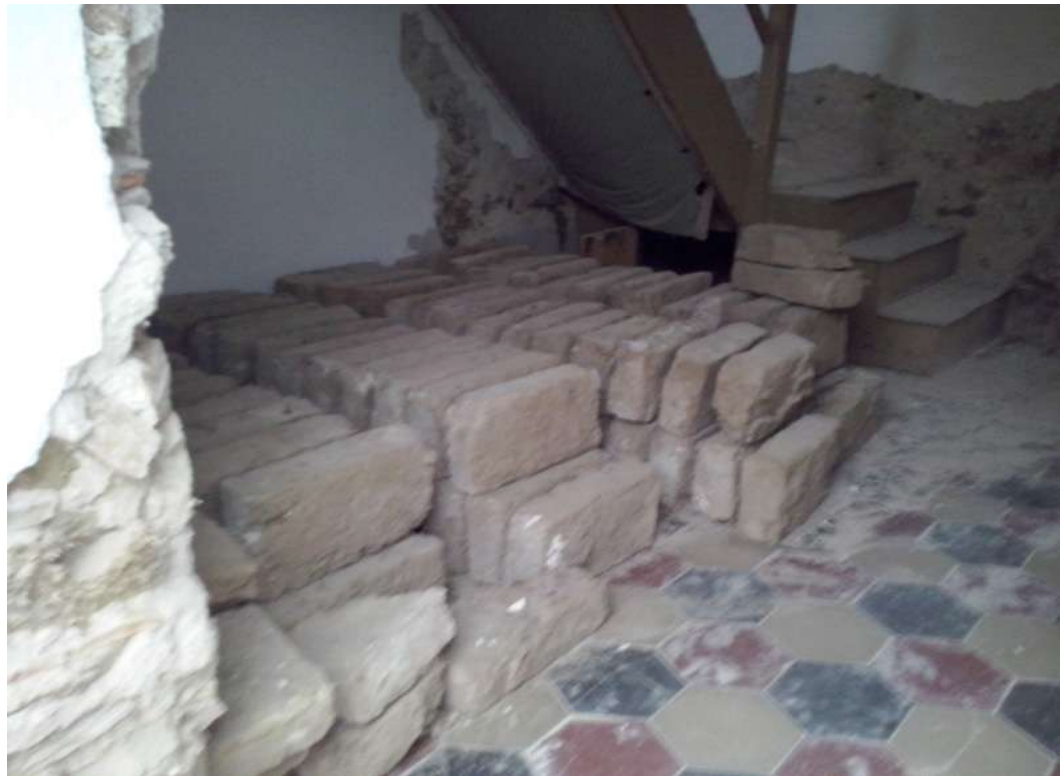
I mattoni in terra cruda recuperati sono puliti e accantonati per i lavori inerenti le parti dei fabbricati realizzate con lo stesso materiale.

Nel Sulcis i mattoni in terra cruda sono chiamati: "ladiri". Sono realizzati impastando terra e paglia in blocchi di circa cm. 40x20x15 asciugati al sole.

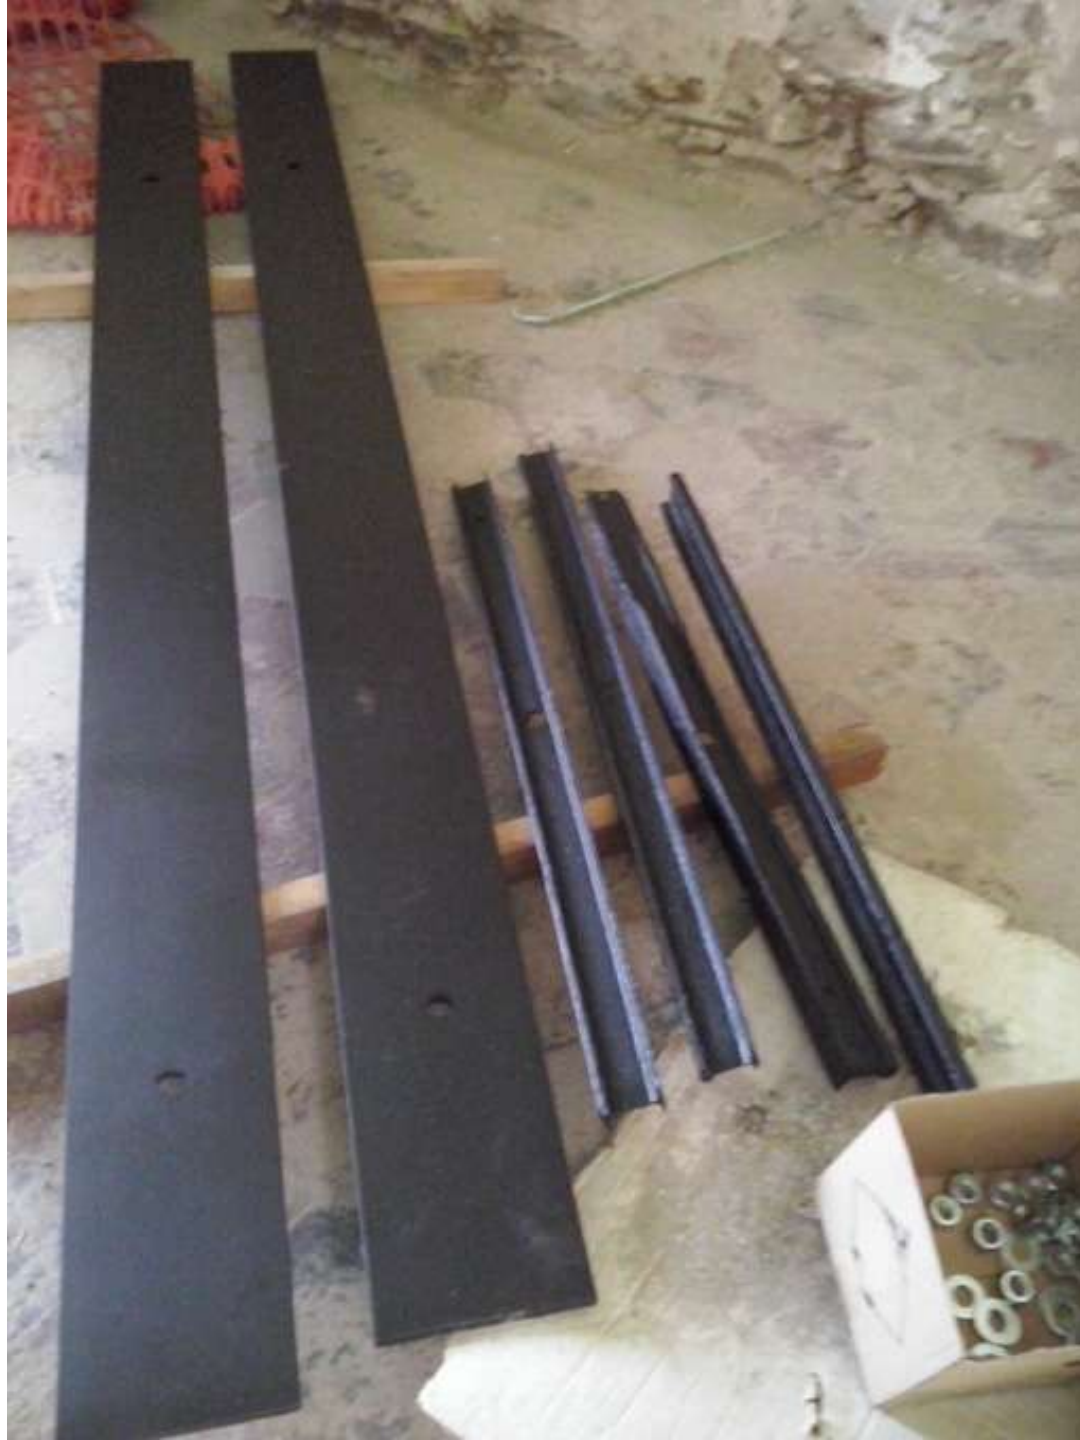
Consolidamento delle murature. Messa in opera dei tiranti.

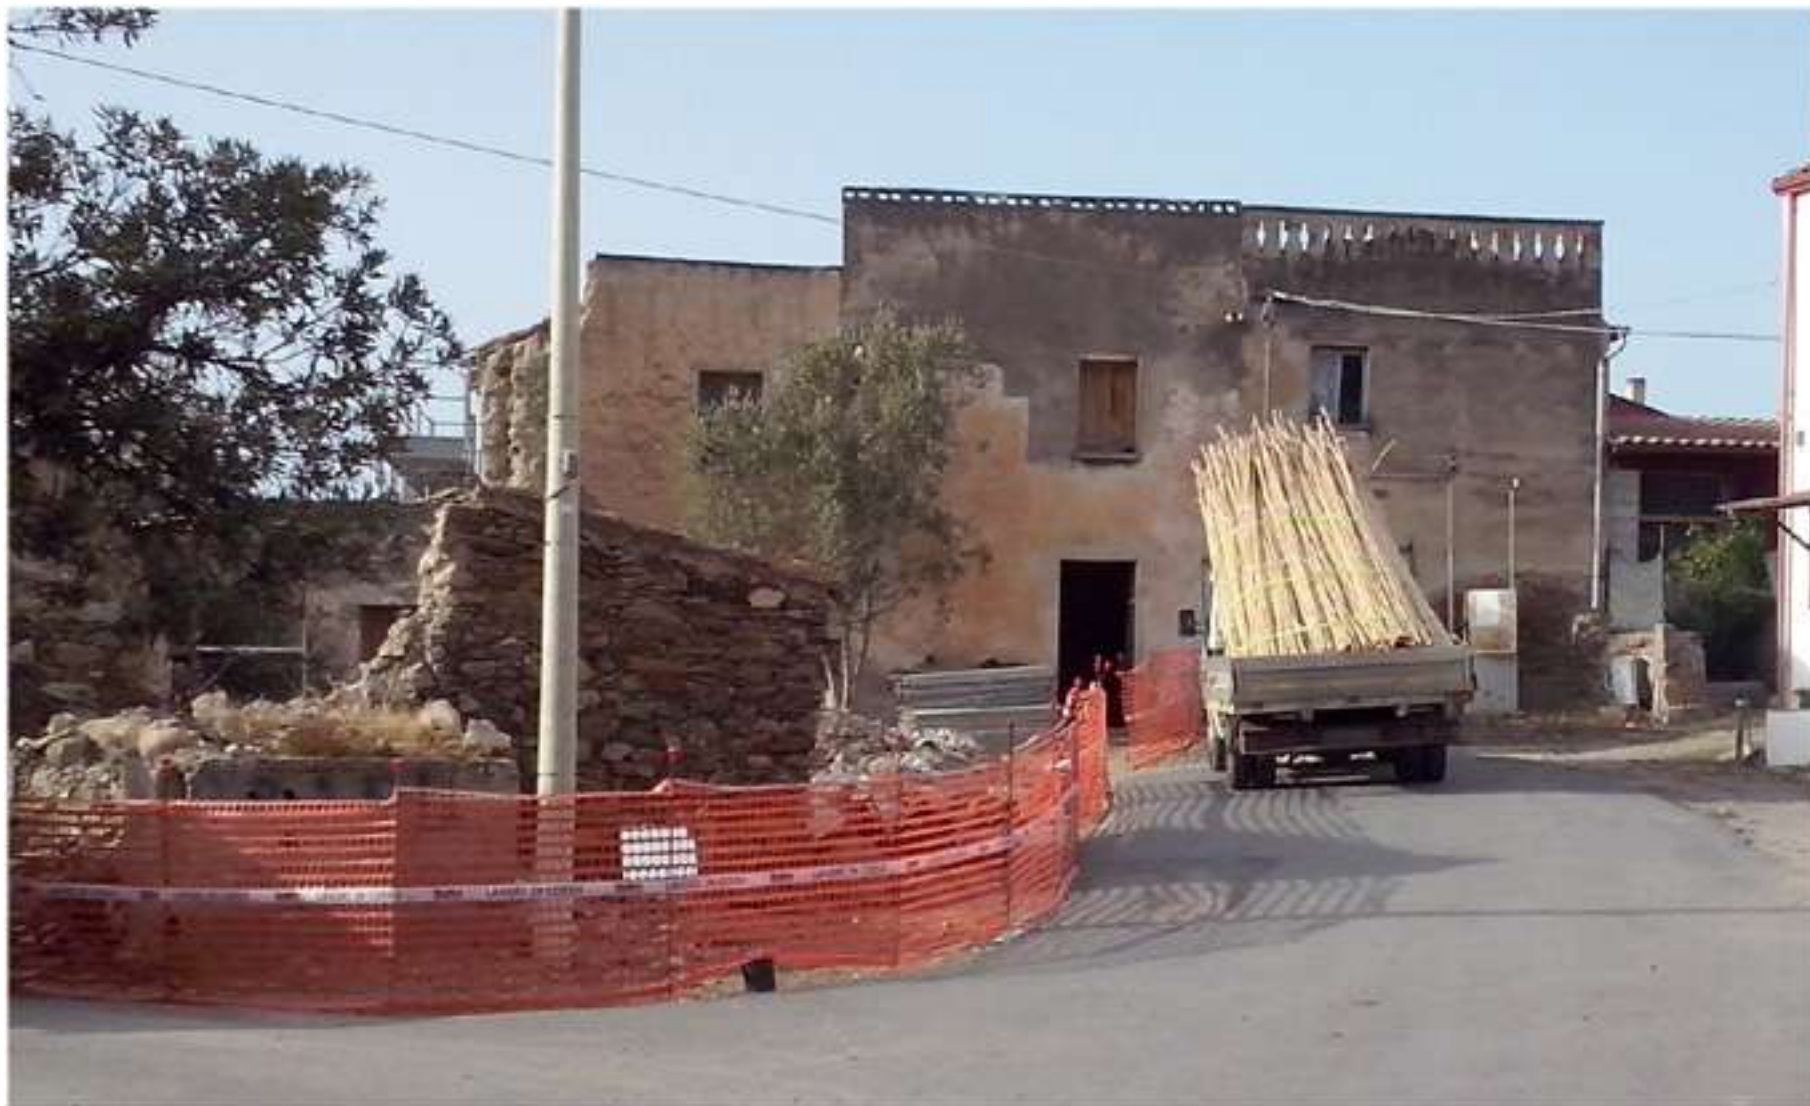
Approvvigionamento dei materiali.  
Arrivo delle canne di palude per il rifacimento delle coperture.

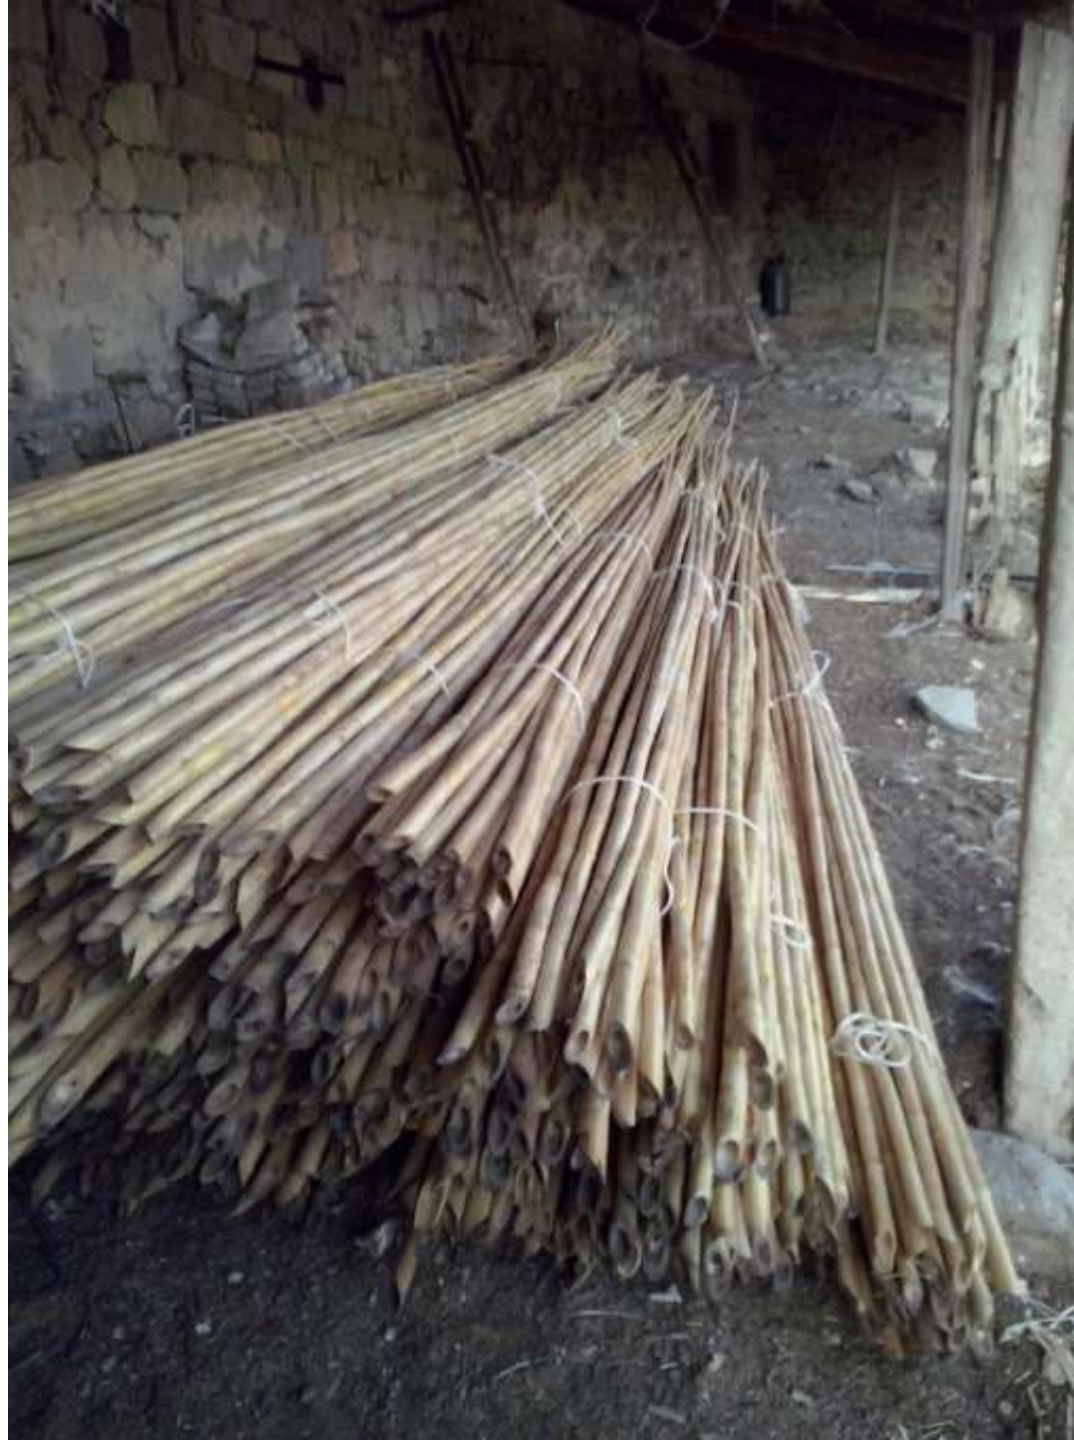
Approvvigionamento dei materiali.  
Immagazzinamento delle canne di  
palude.

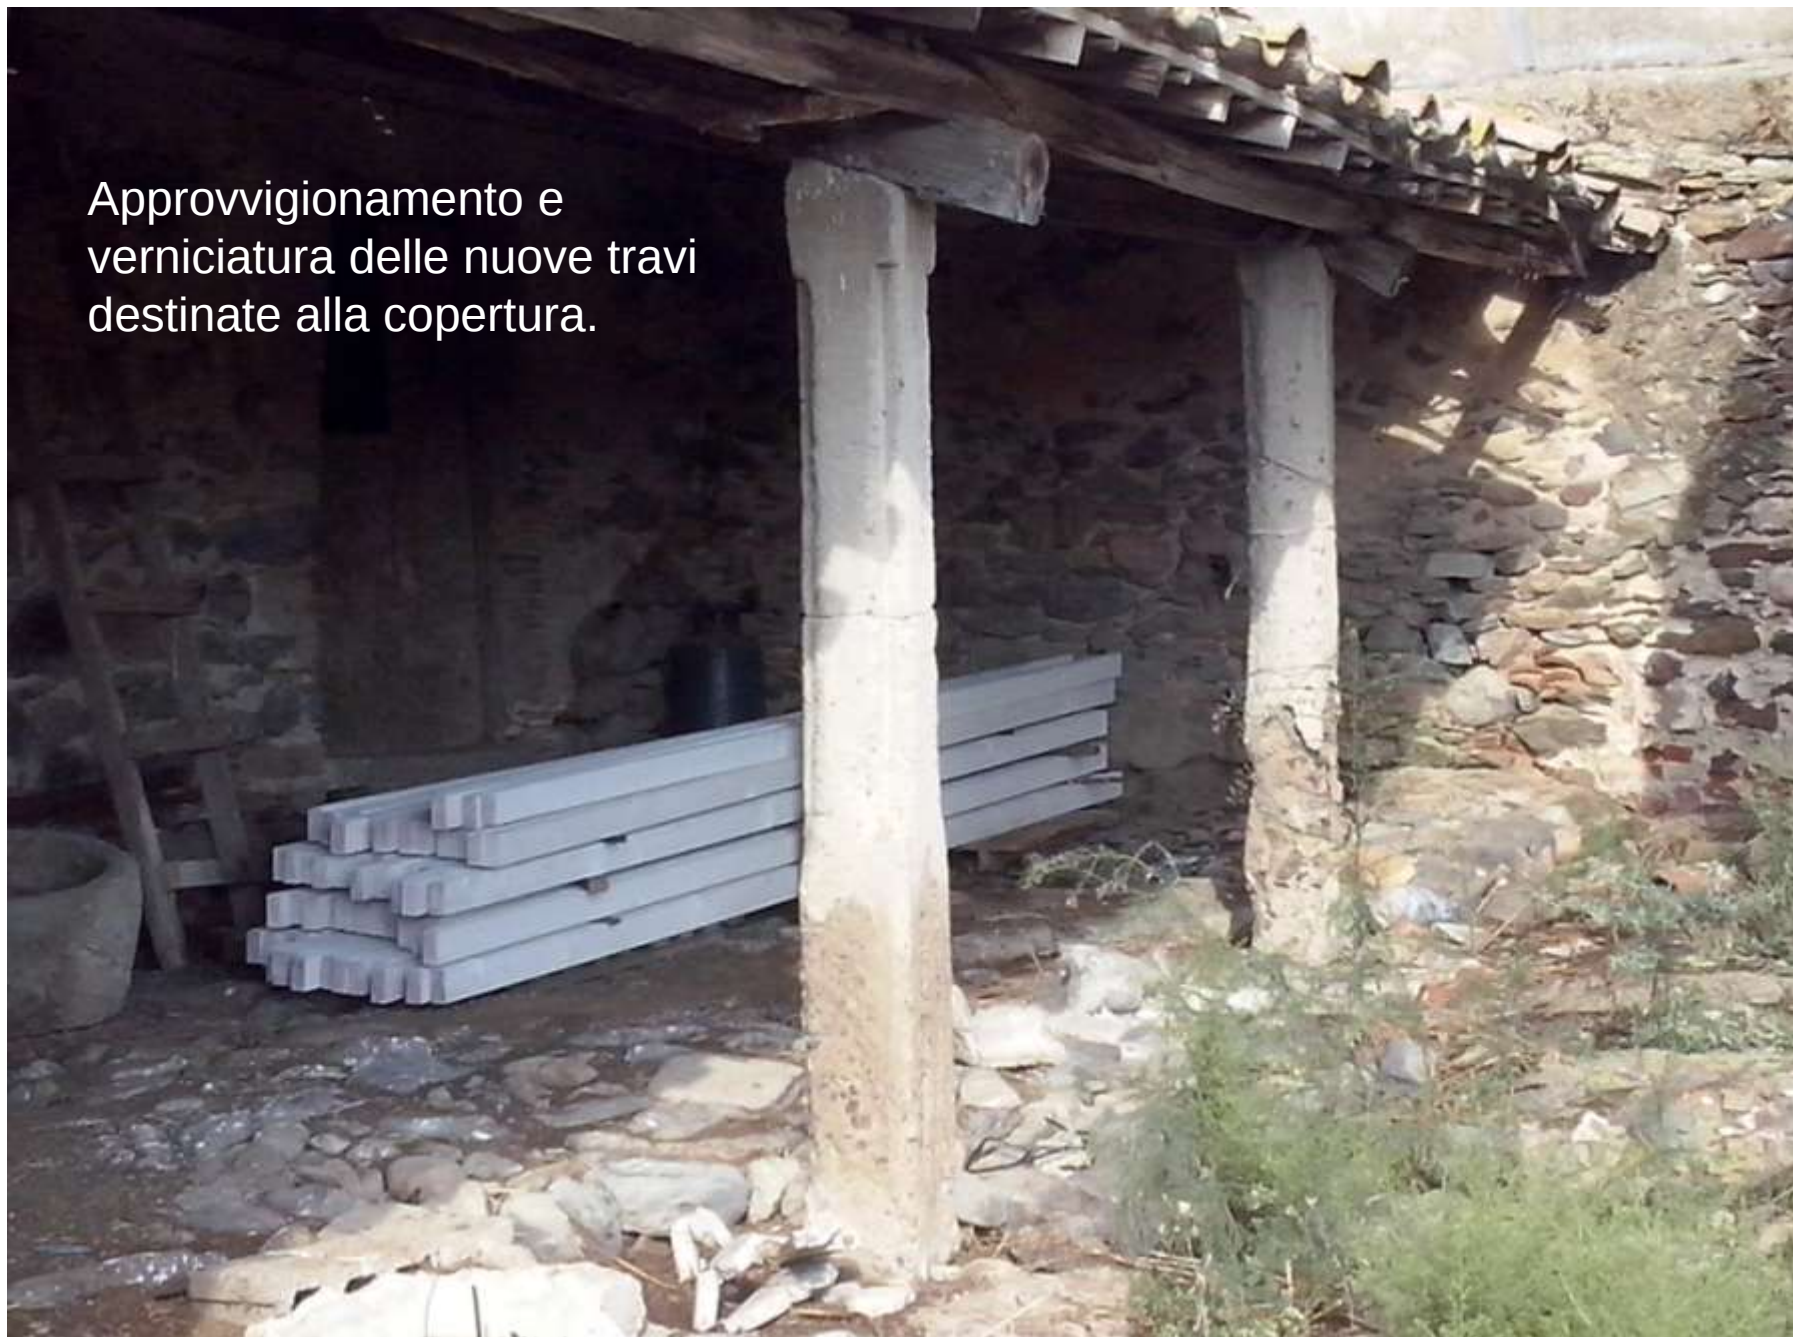
Approvvigionamento e  
verniciatura delle nuove travi  
destinate alla copertura.

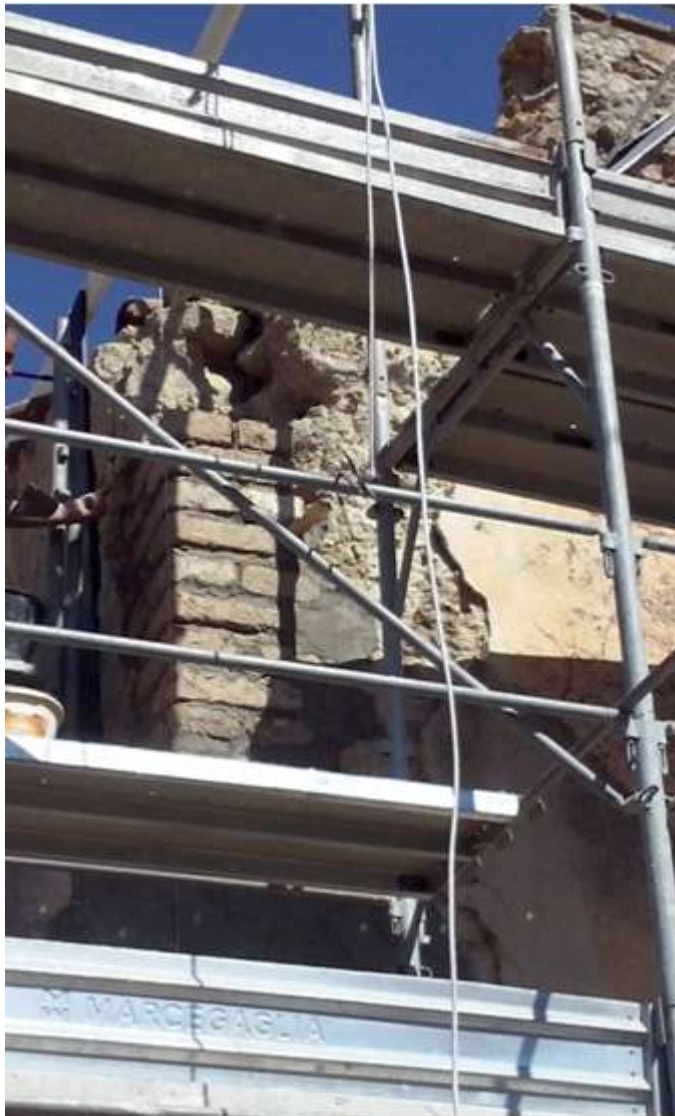
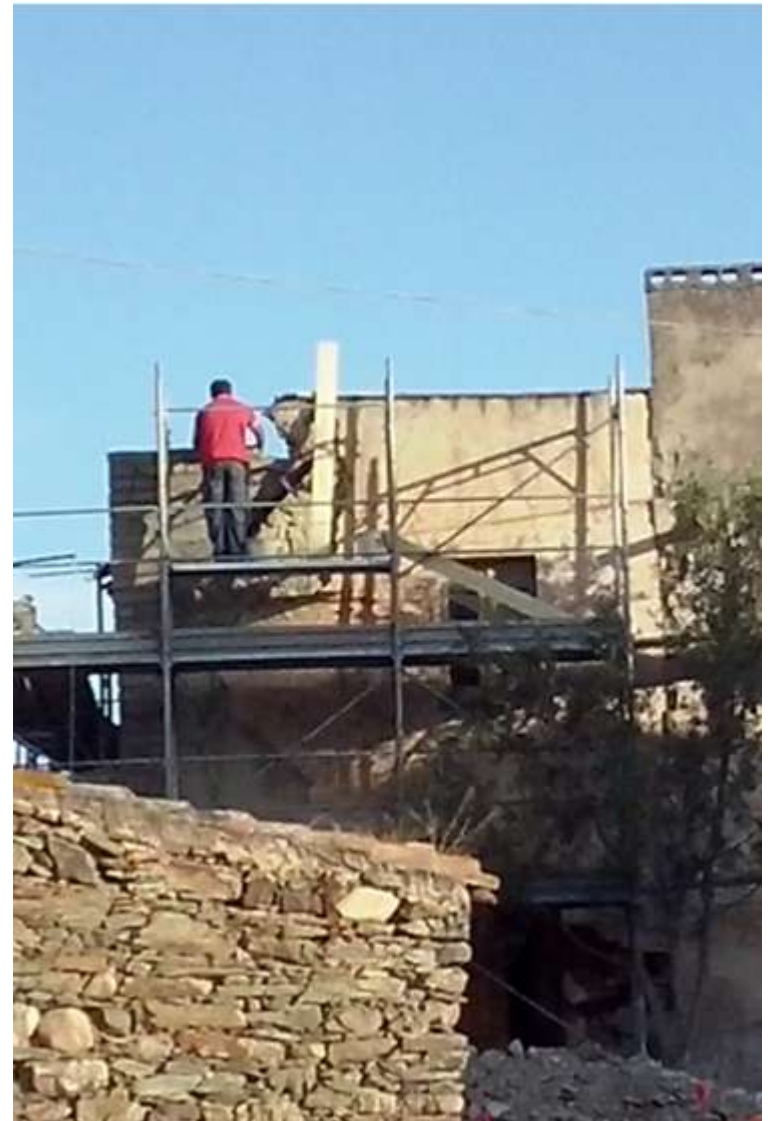
La ricucitura del muro con i ladiri recuperati.

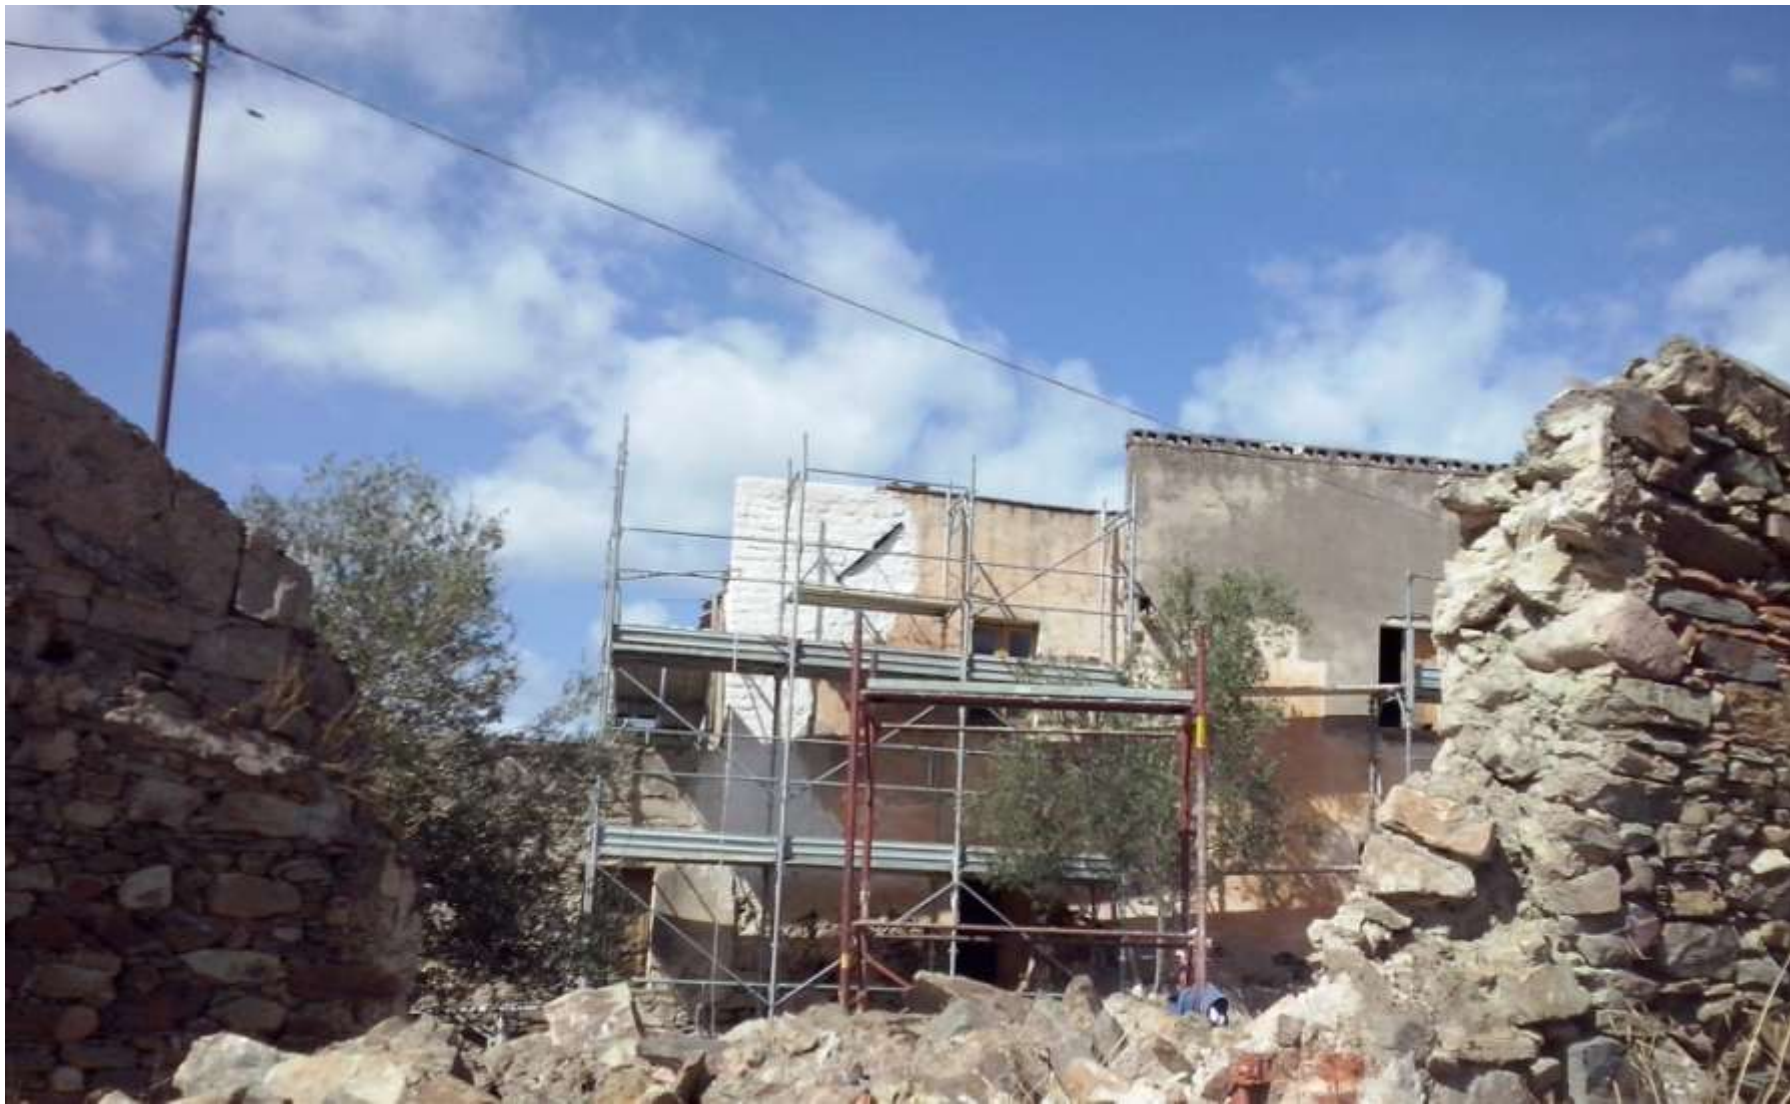
Il prospetto principale ricostruito.

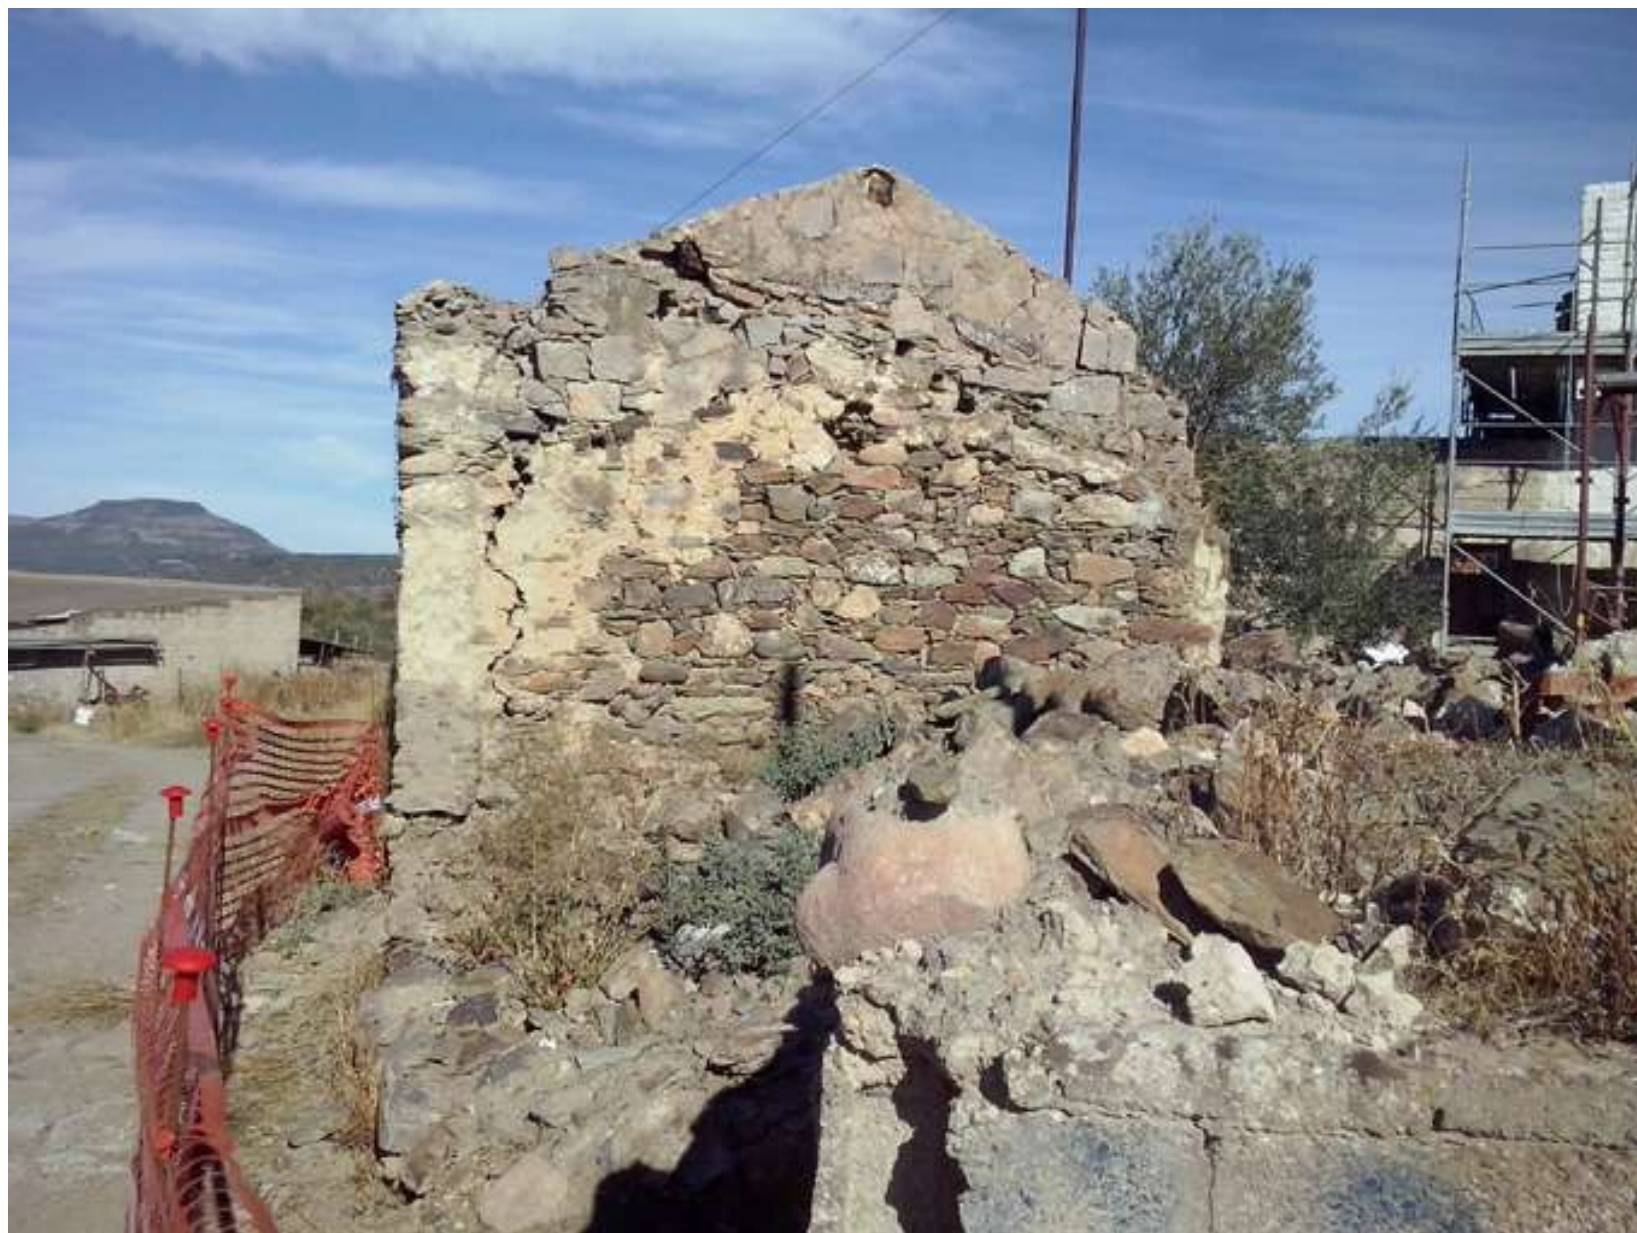
Lavori di consolidamento statico nell'edificio basso.

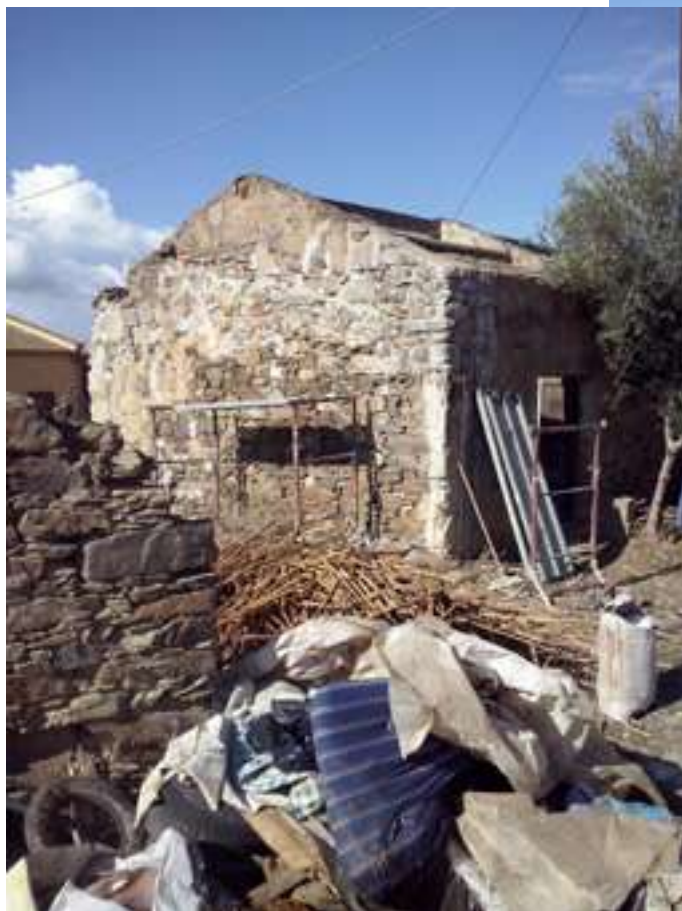
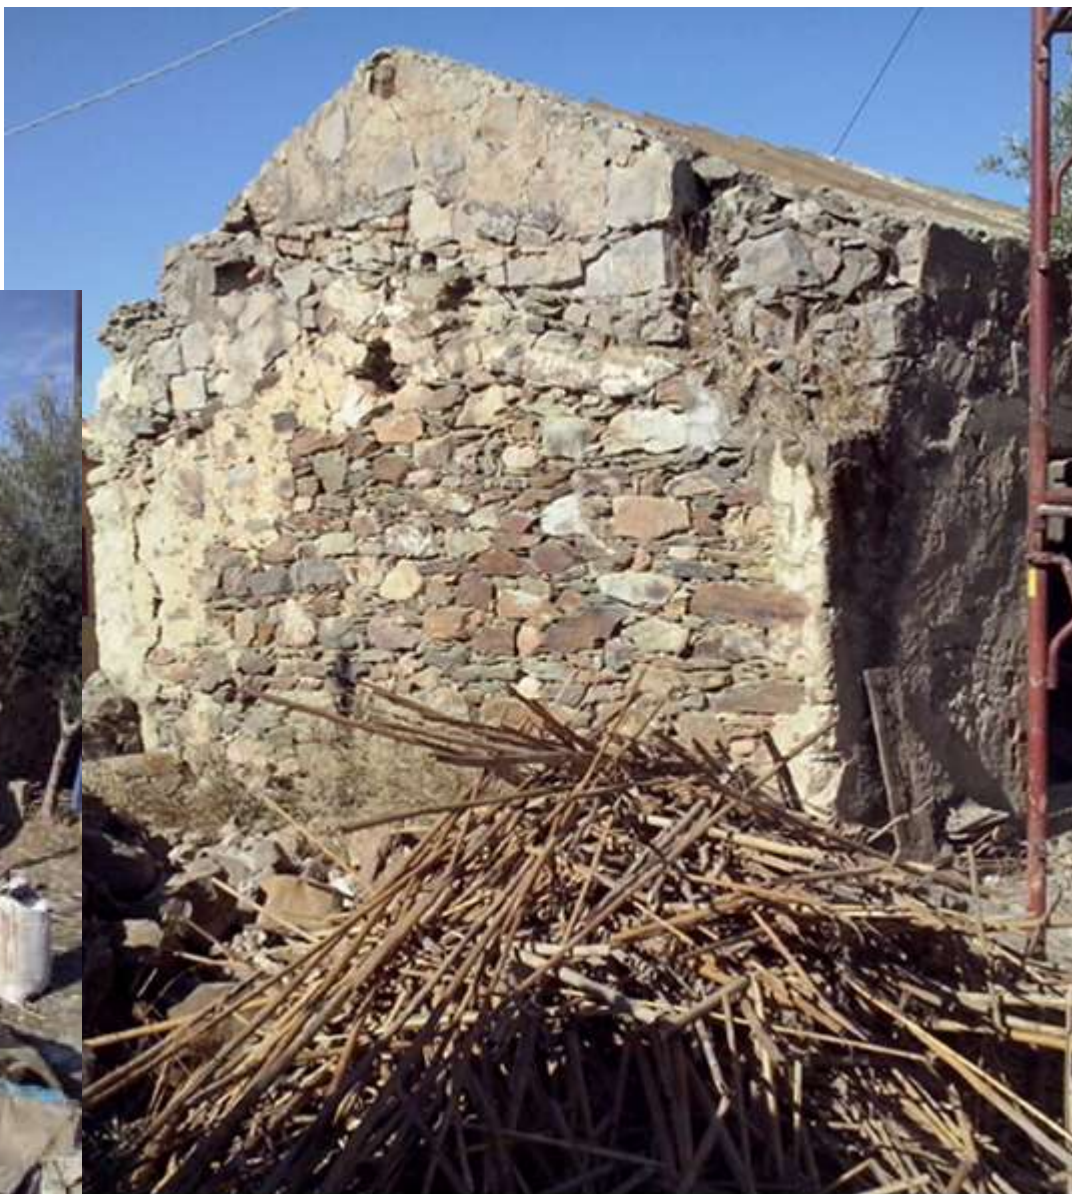
Angolo verso piazza.  
Ricucitura murature in pietra.
