**Is Lois de basciu.**

Comune di Santadi. Sulcis.

Recupero di immobili storici.  
Restauro conservativo con modifiche non sostanziali.

Ex edifici rurali.  
Struttura in pietra e terra cruda.  
Copertura in legno, canne di palude e tegole.  
Pavimenti in cementine e cotto.

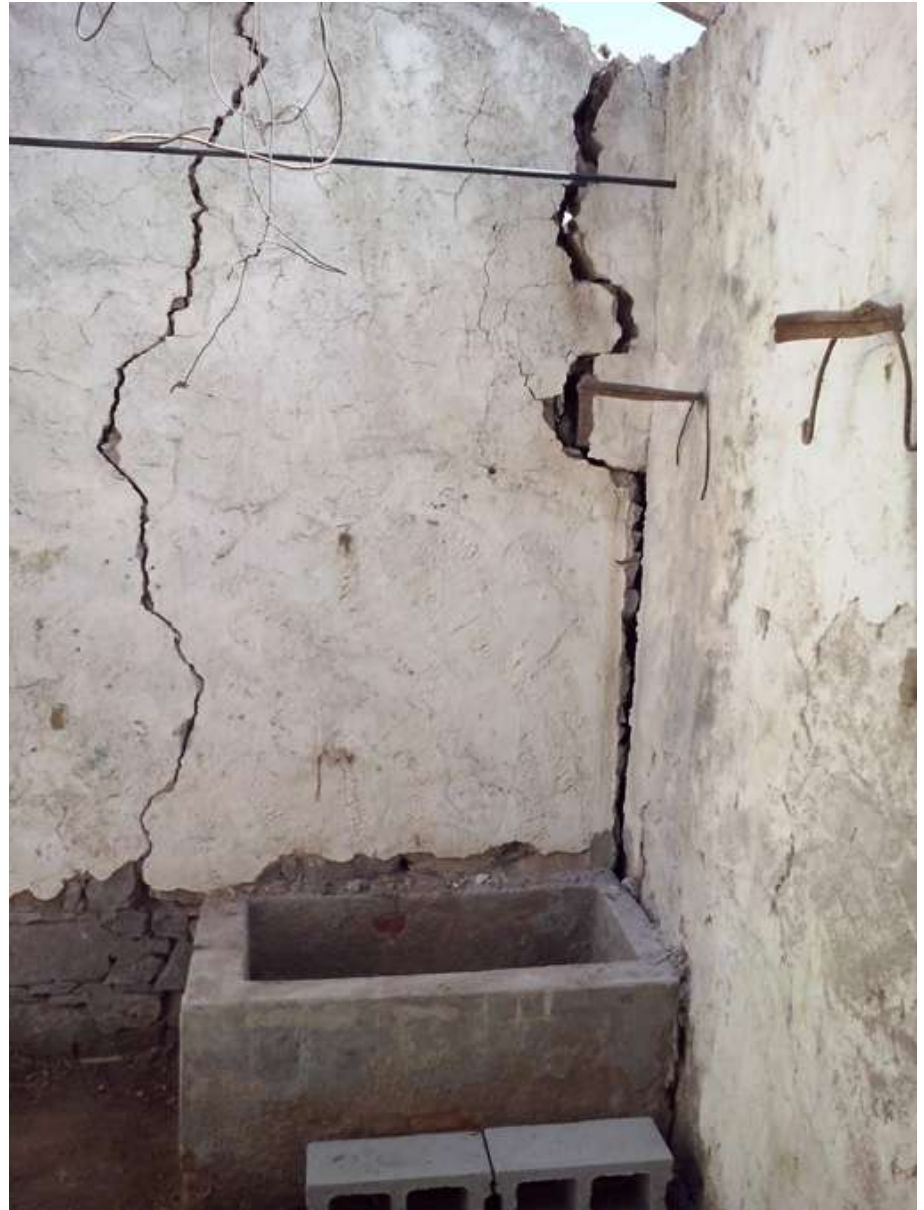
Edificio Basso.  
Posizionamento  
tiranti.

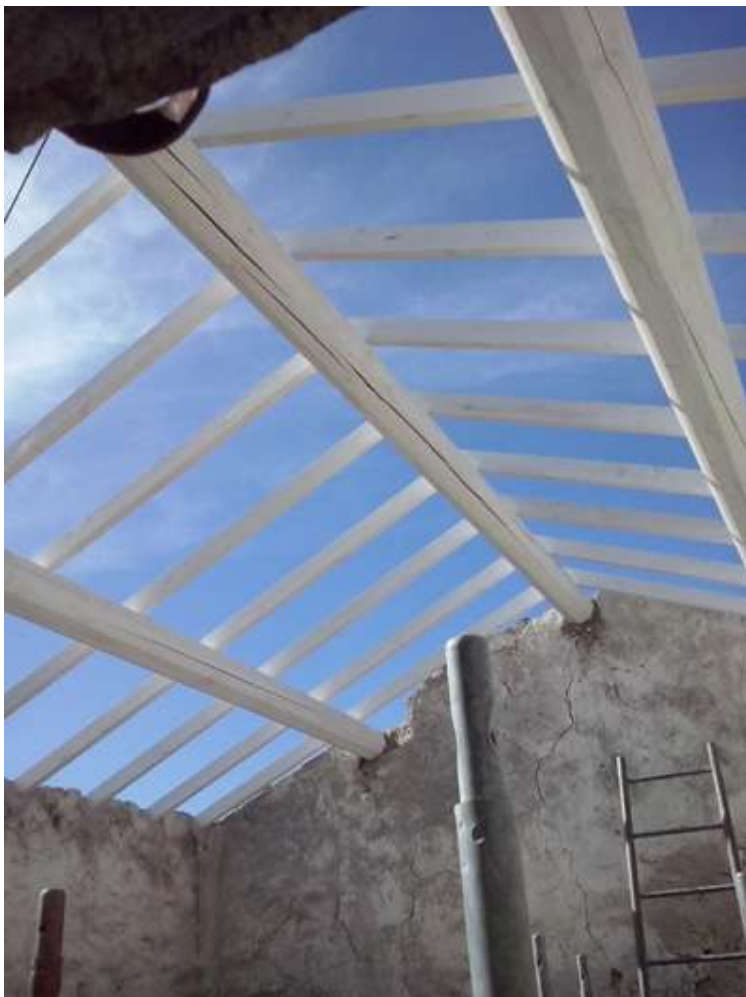
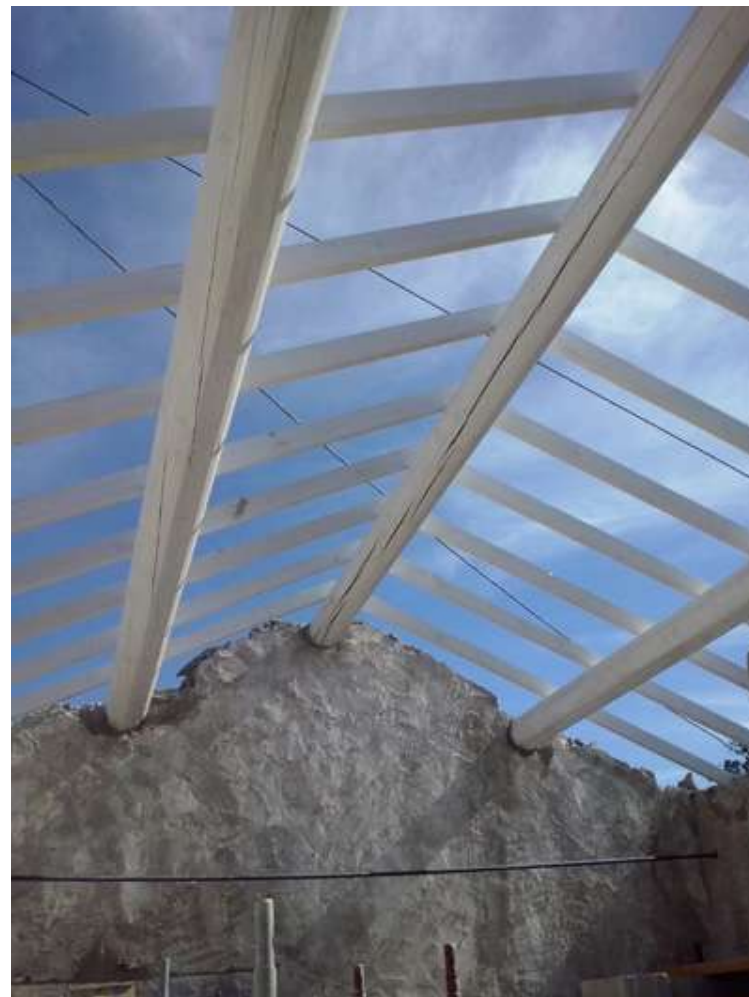
Posizionamento delle nuove travi per la copertura dell'edificio basso.

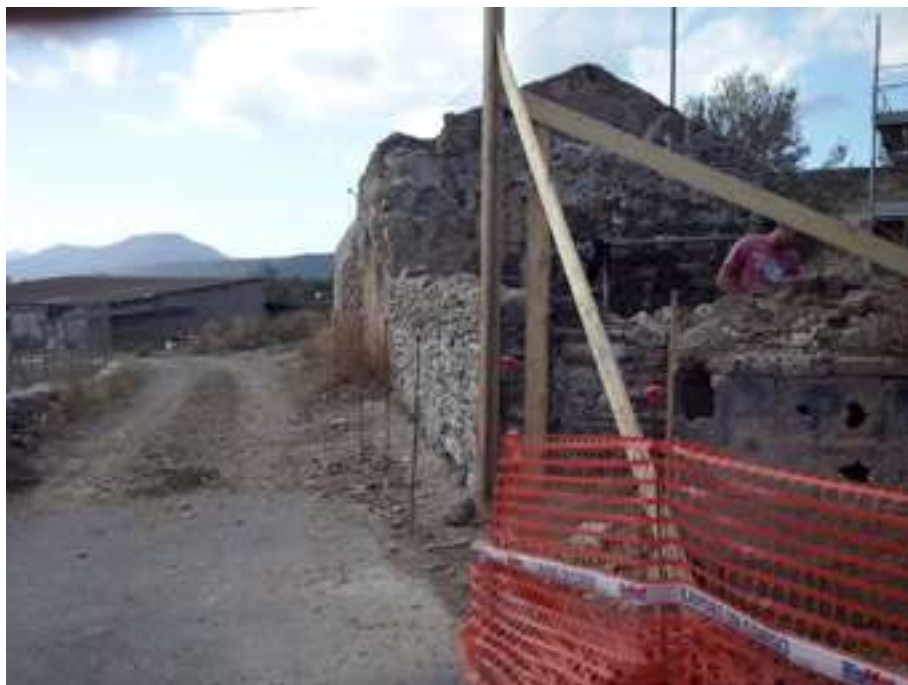
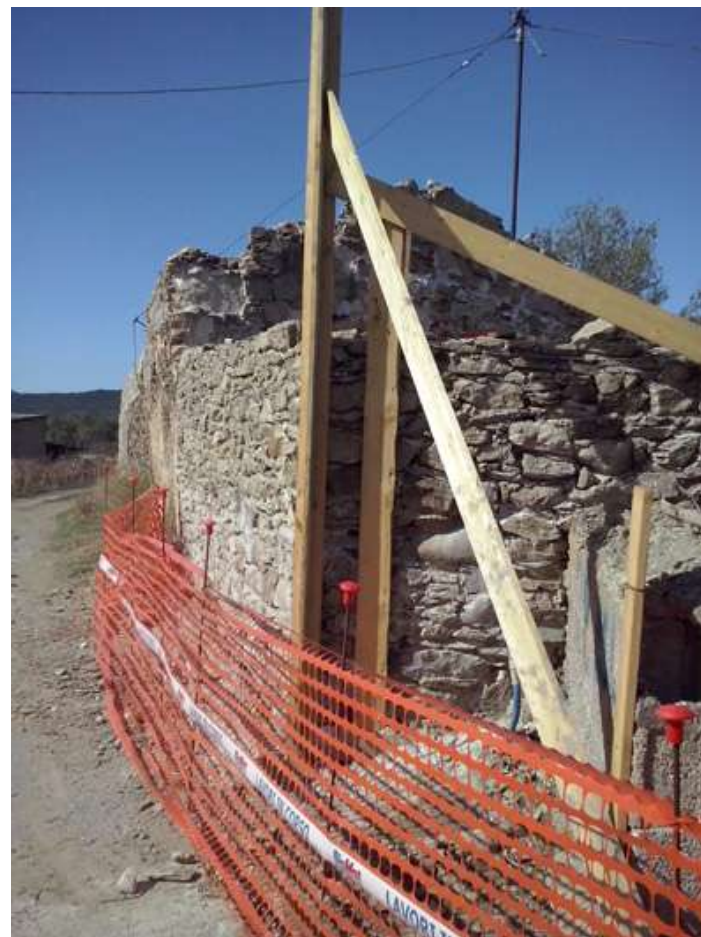
Ricostruzione del muro in pietra esterno.

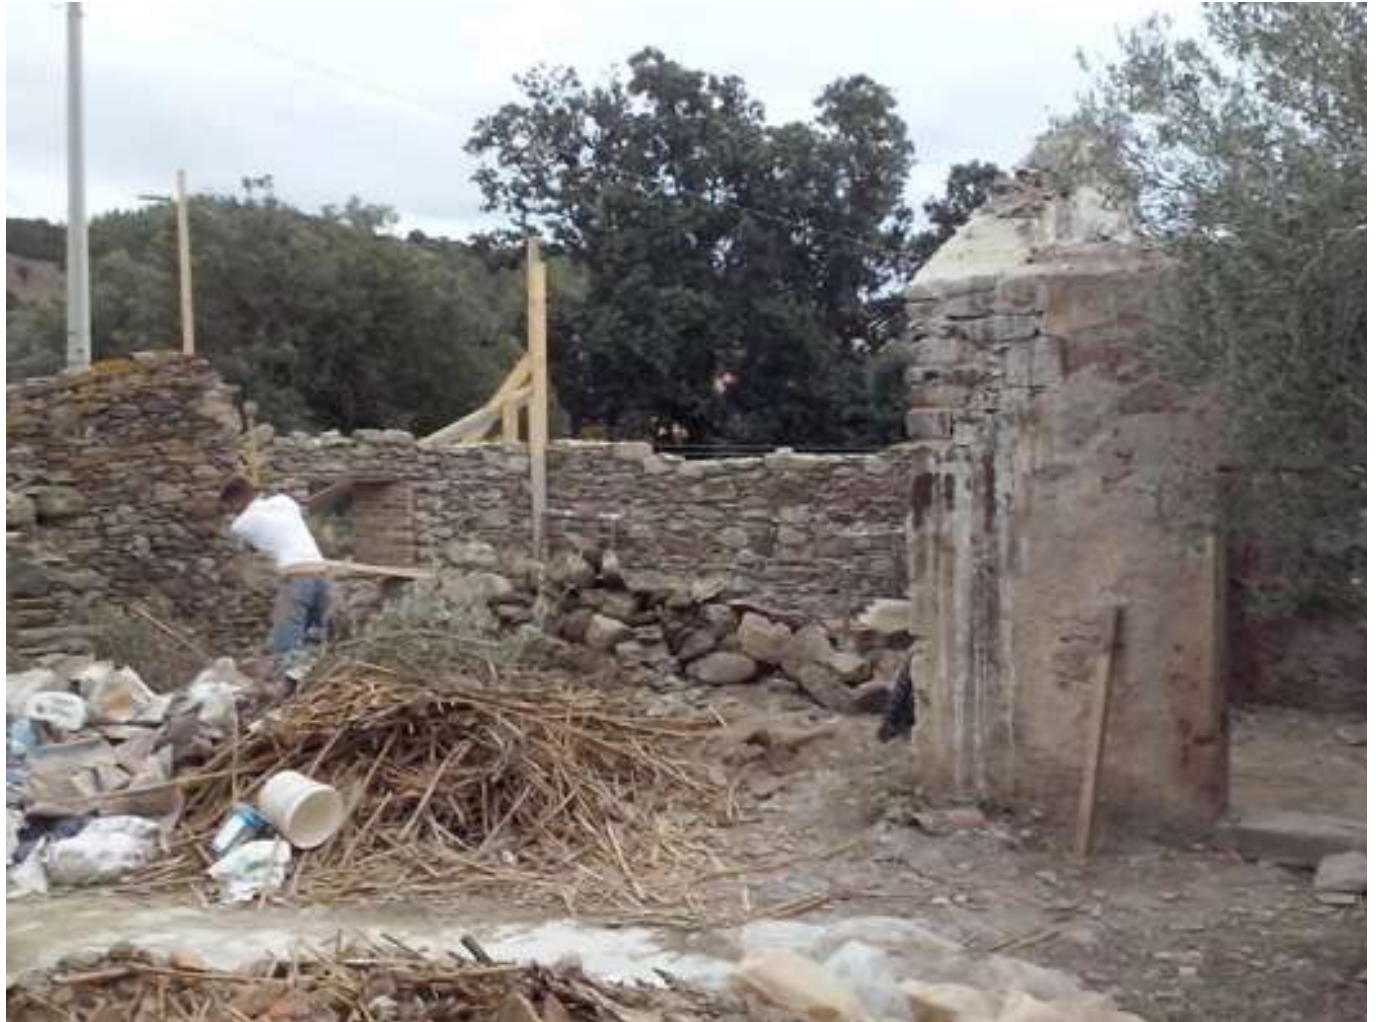
Ricostruzione muro in pietra esterno. Vista dalla corte interna.  
Ricostruzione della prima bocca del forno nel punto del ritrovamento.

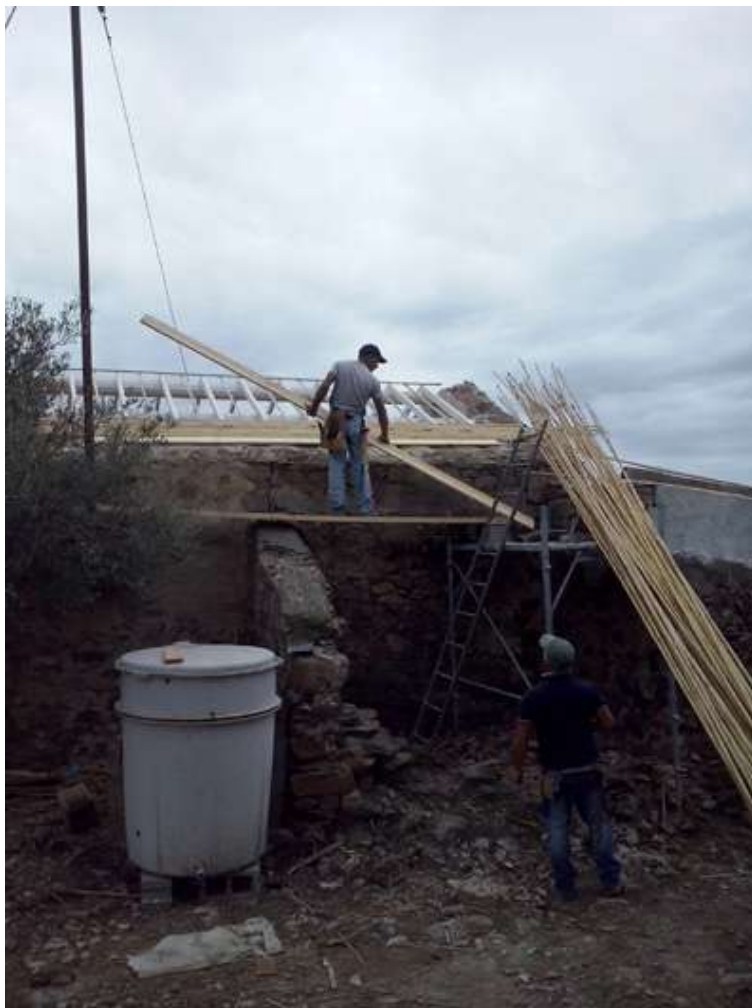
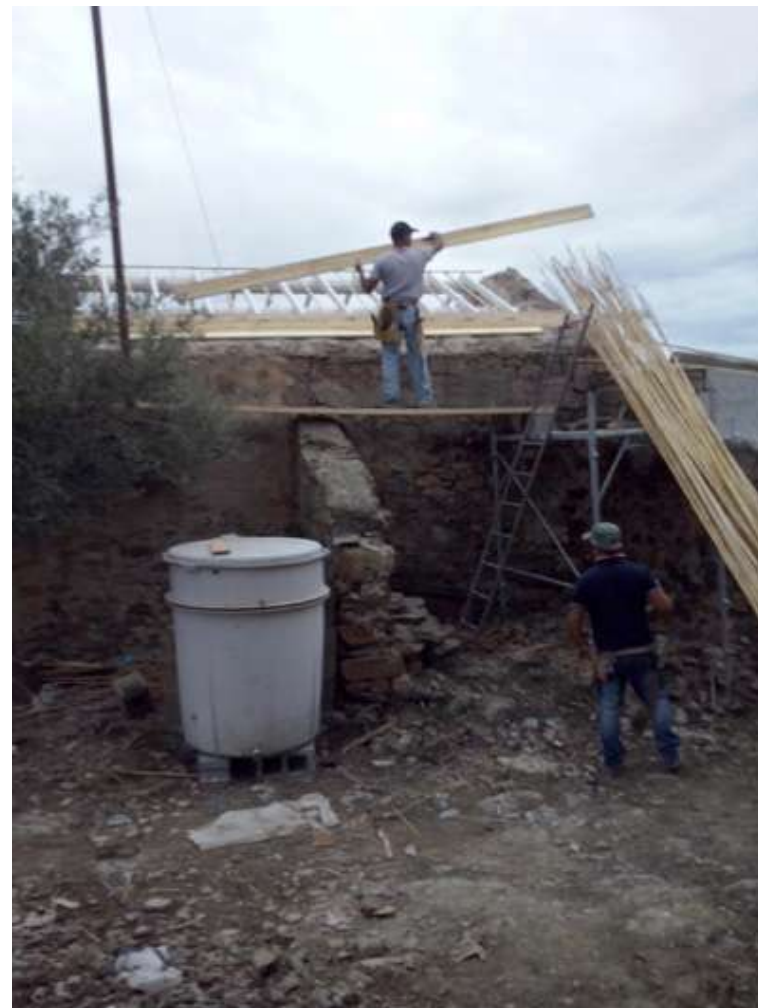
Messa in opera delle canne di palude.

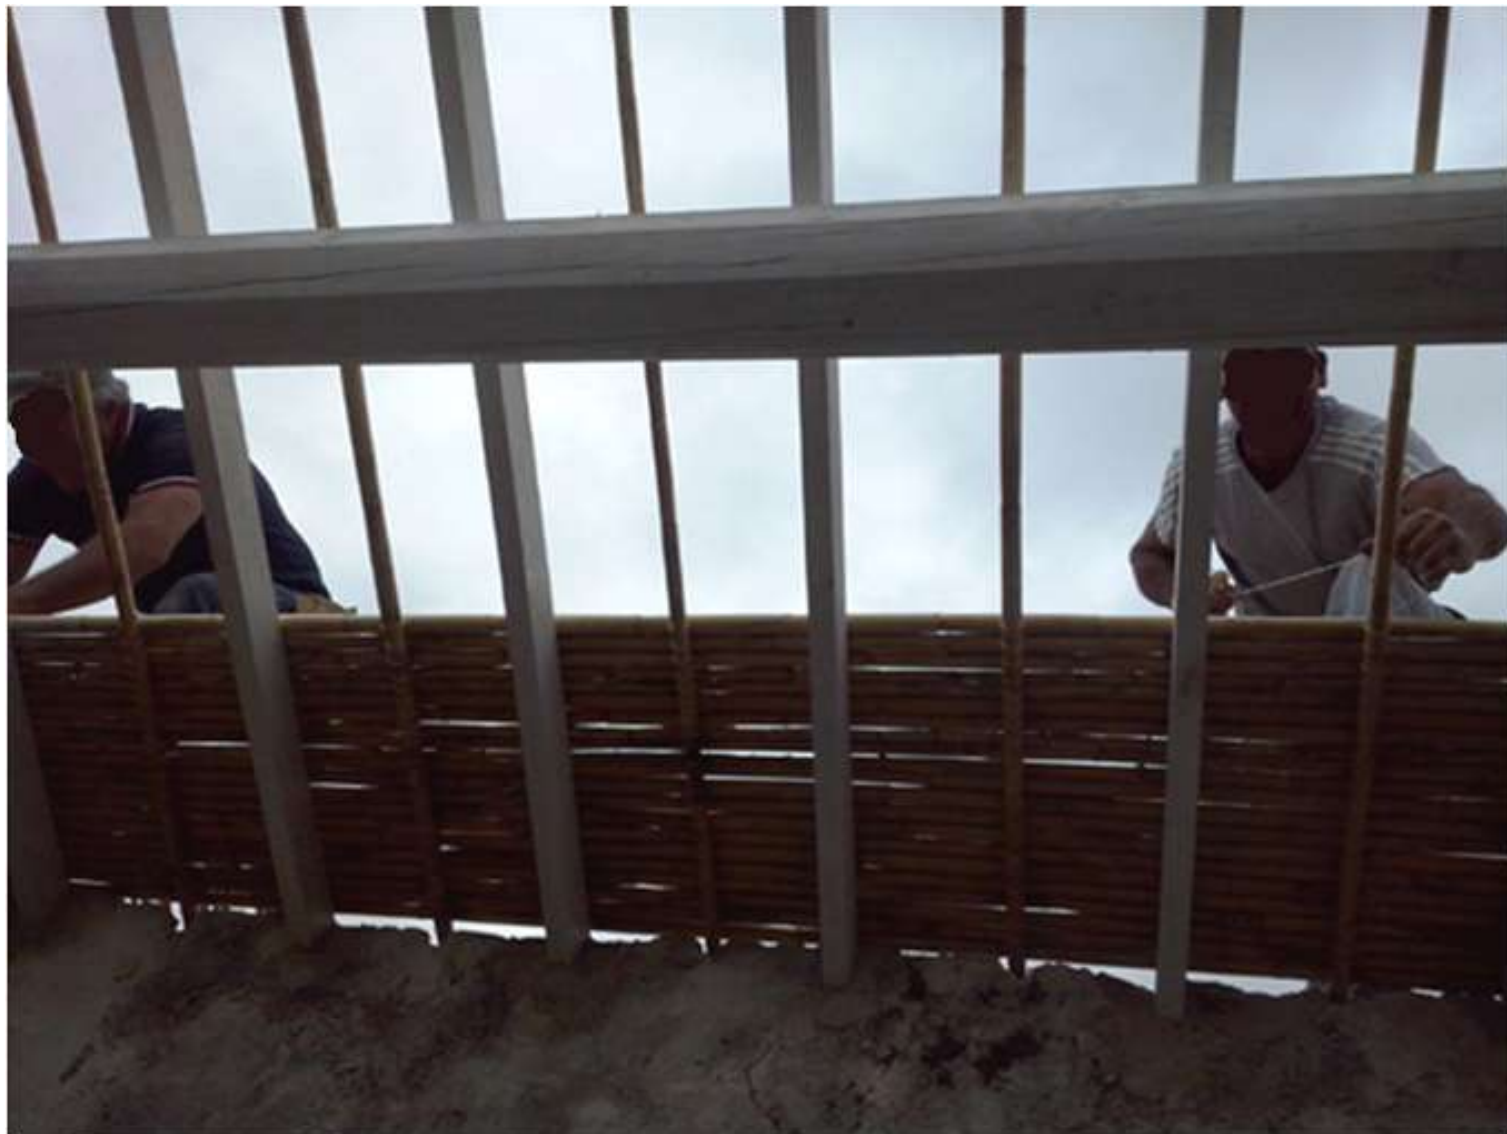
Edificio basso. Formazione del cannicciato.  
Fase di legatura.

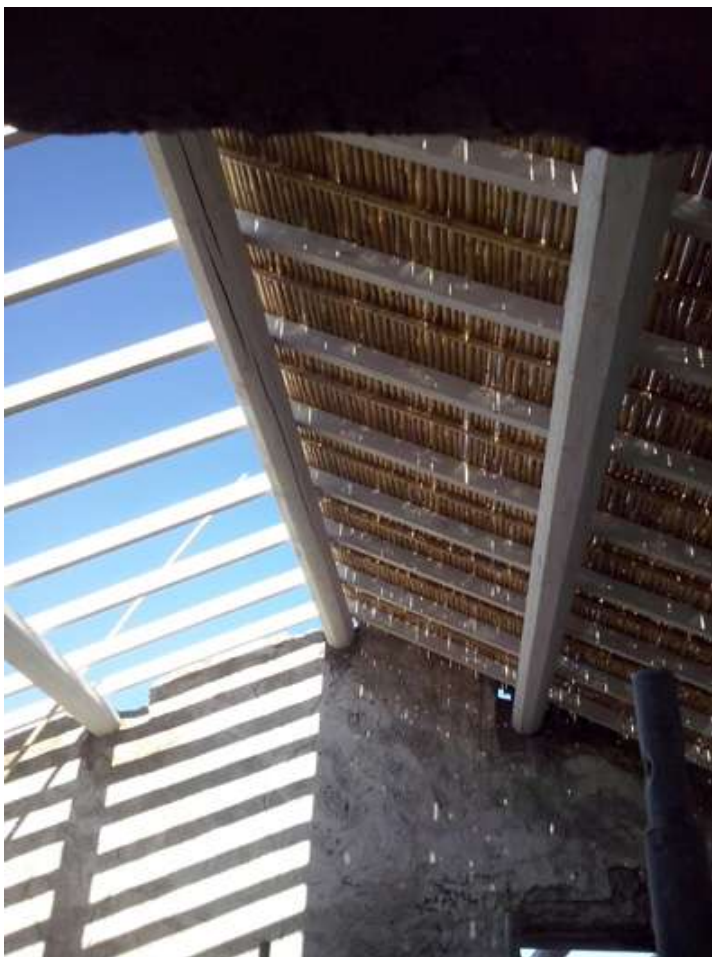
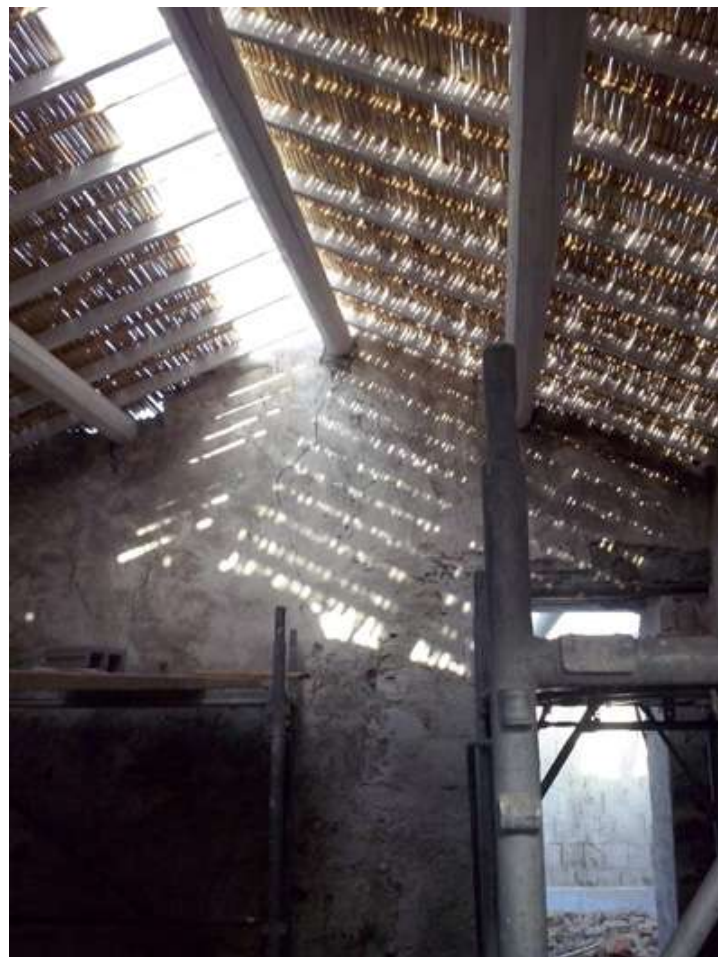
Messa in opera delle canne di palude nell'edificio basso.

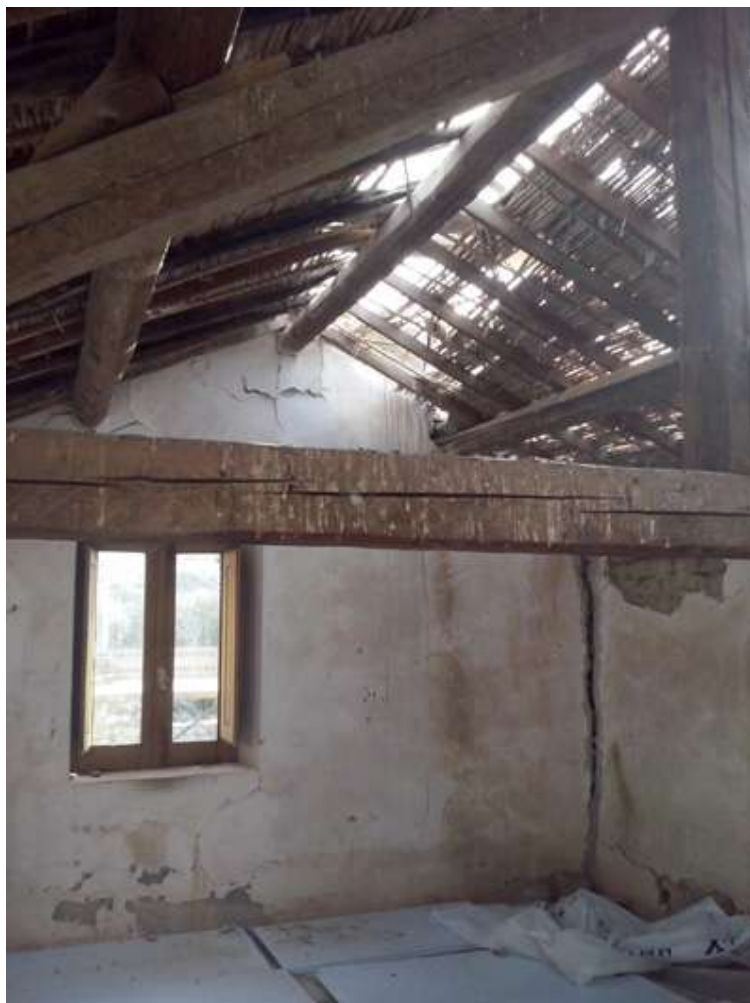
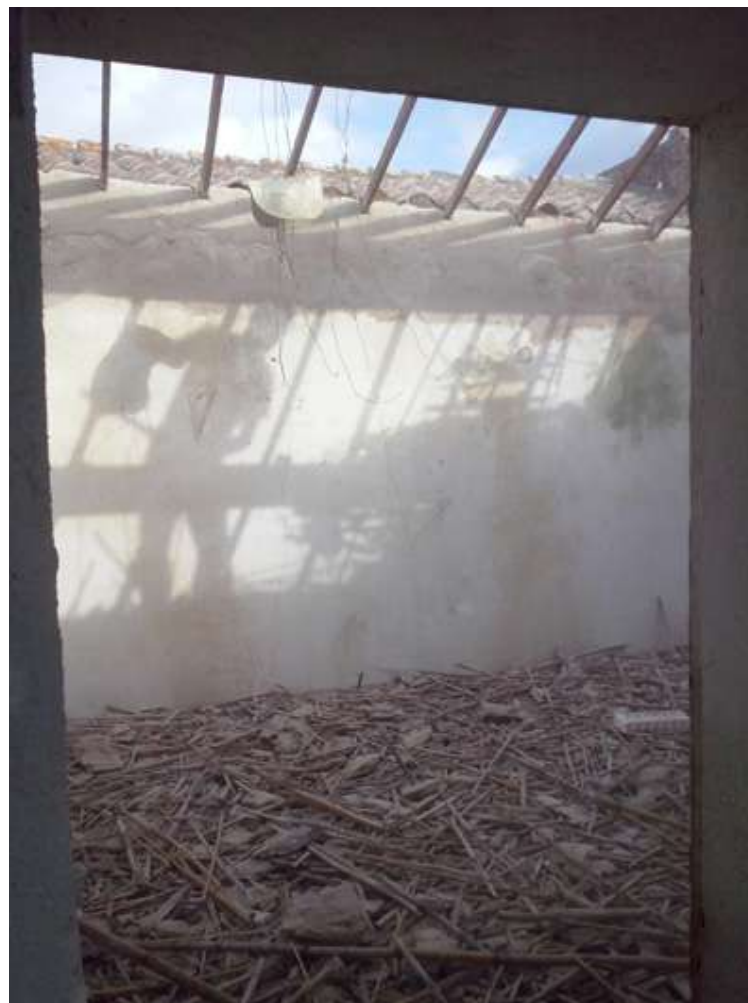
La demolizione delle coperture del medau.

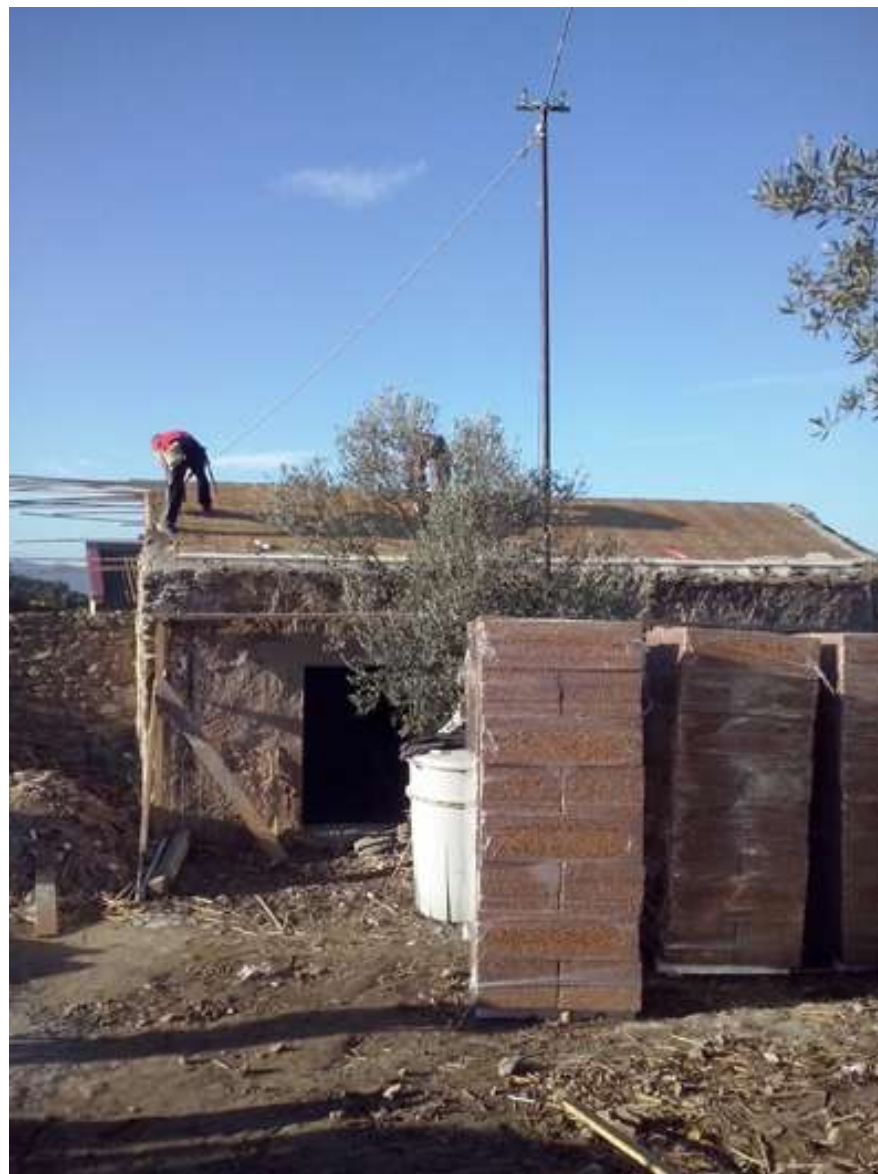
Le foto rendono la tecnica di posa: strato di malta di calce sopra la stuoia in canne, pannello (sp. cm. 10) in sughero, massetto di malta di calce..

Per le coperture, scartati a priori i prodotti derivati dal petrolio, quali poliuretani o polistiroli espansi, la scelta poteva ricadere sulla paglia, già utilizzata nel recupero di Tattino, a Nuxis, sulla lana o sul sughero, quest'ultimo sperimentato nel recupero di domus Paxi a Santadi. Si è deciso di utilizzare il sughero, intervenendo con una procedura vicina a quella tradizionale, che prevede la stesura di un manto di calce direttamente sopra le canne. Si è optato per il sughero (a parità di capacità di isolamento termico), per diversi fattori tra i quali la facilità di messa in opera e la località del prodotto.

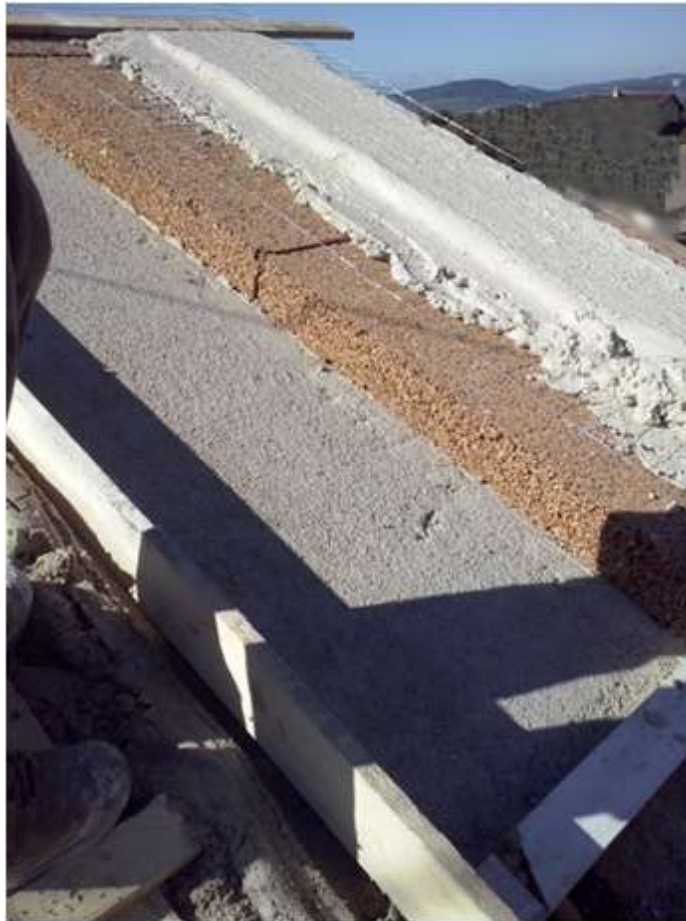
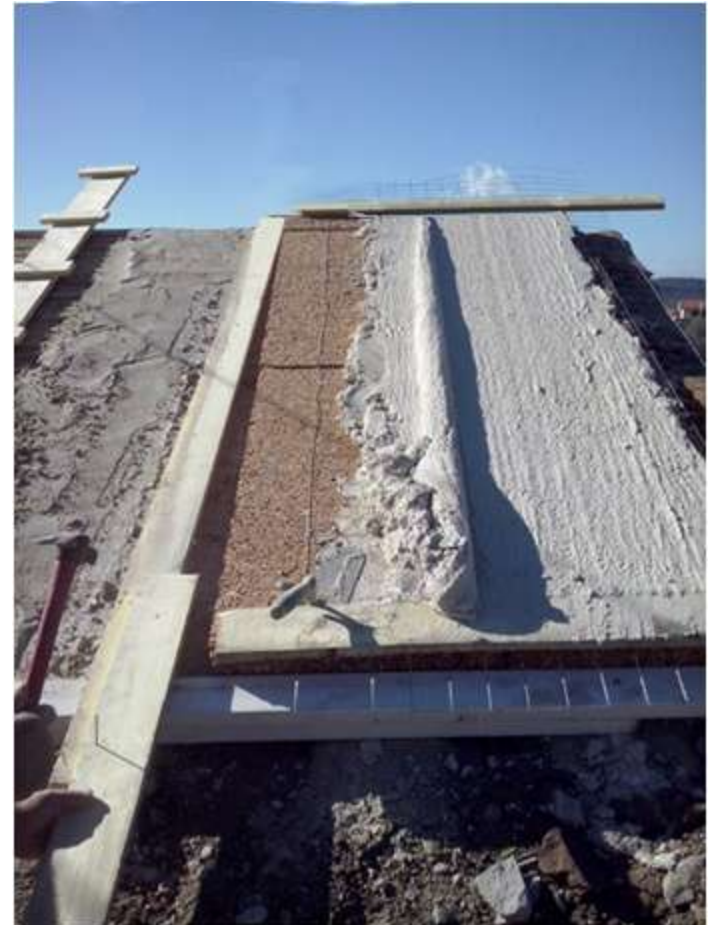
Con la stesura di un ulteriore massetto sopra l'isolante ,si realizza un “sandwich” di sughero interamente chiuso dalla malta di calce.

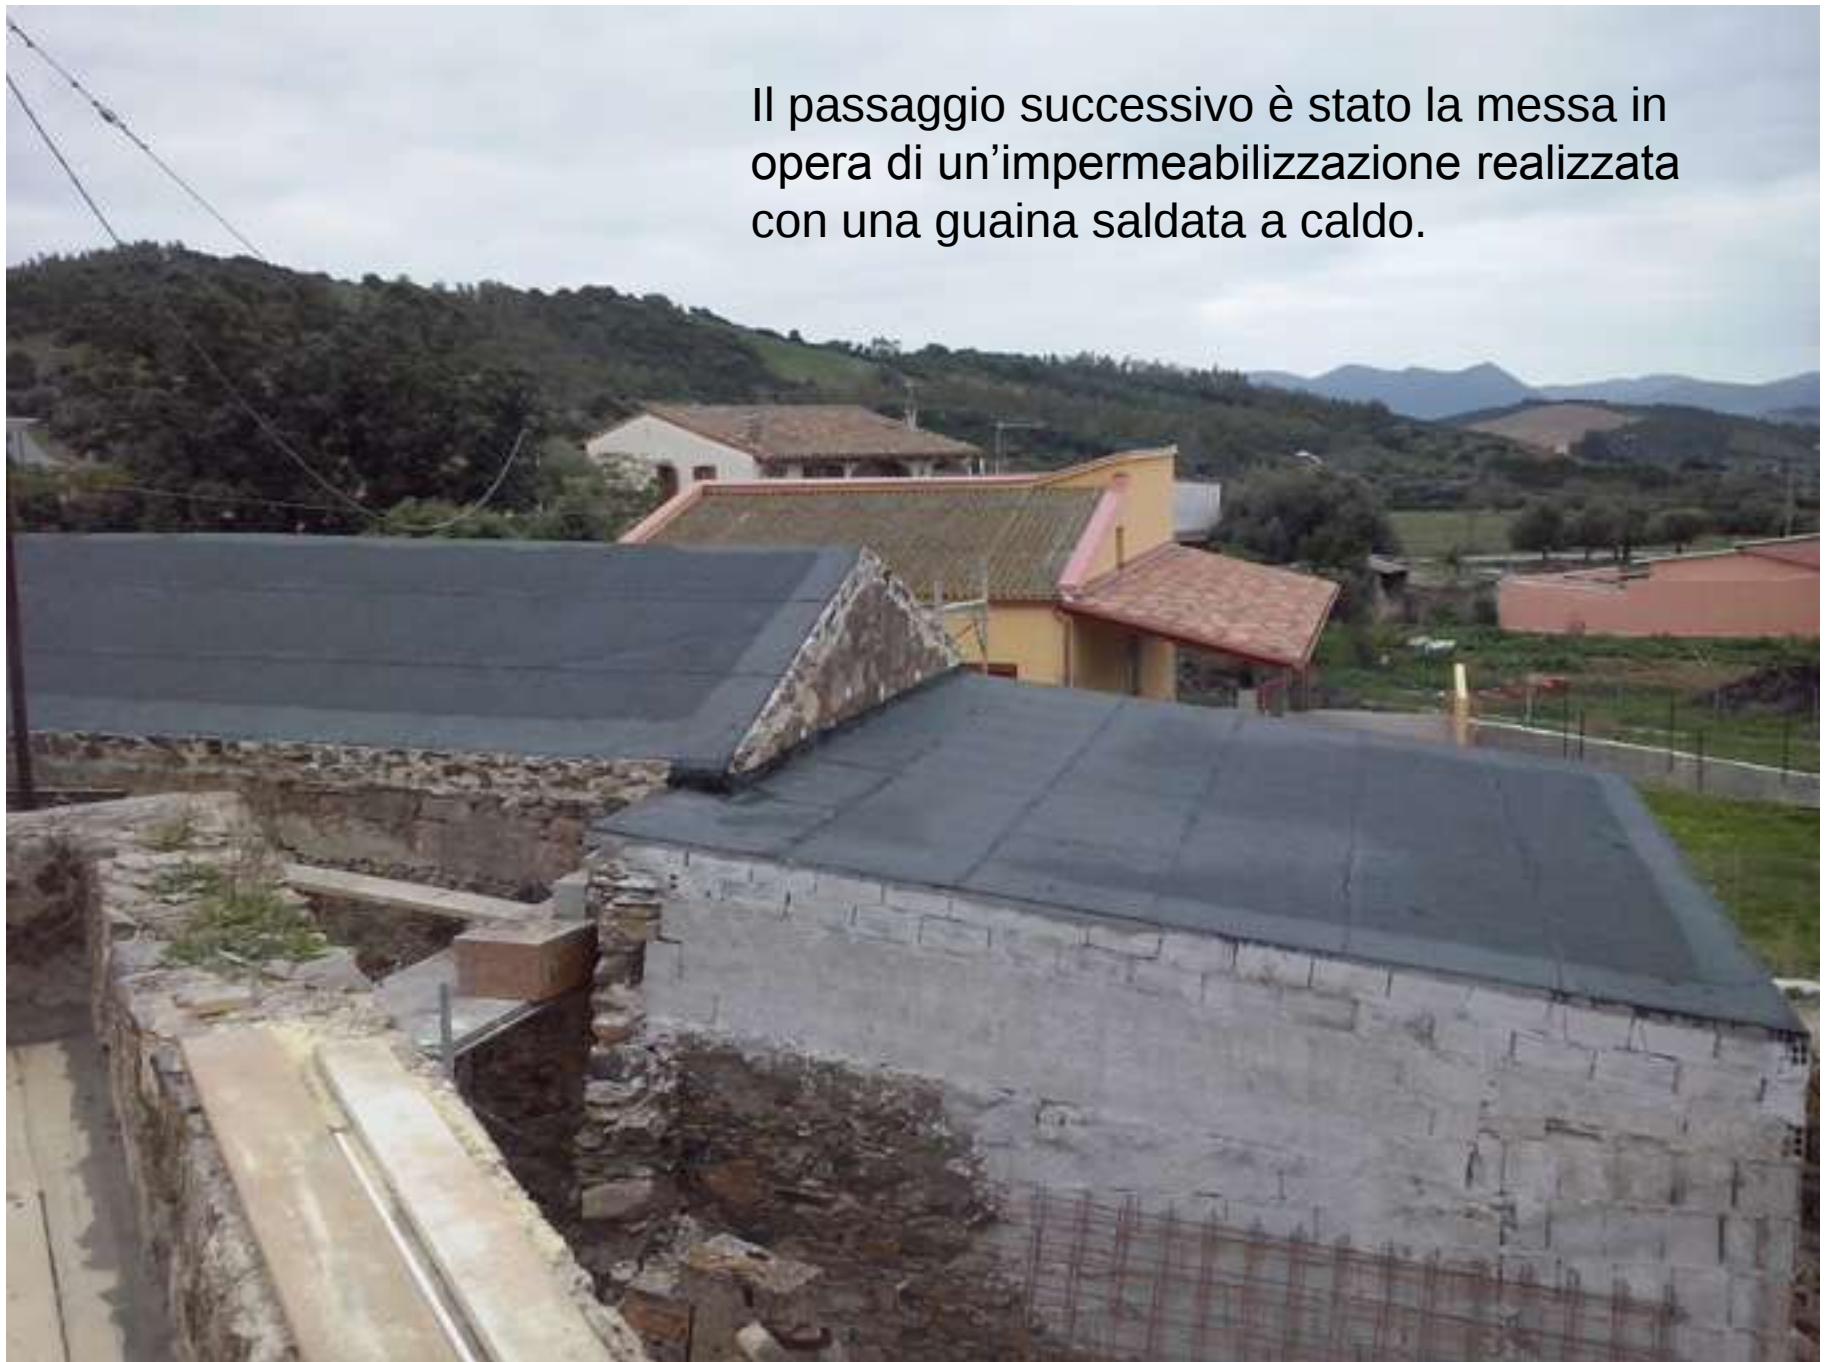
Il passaggio successivo è stato la messa in opera di un'impermeabilizzazione realizzata con una guaina saldata a caldo.

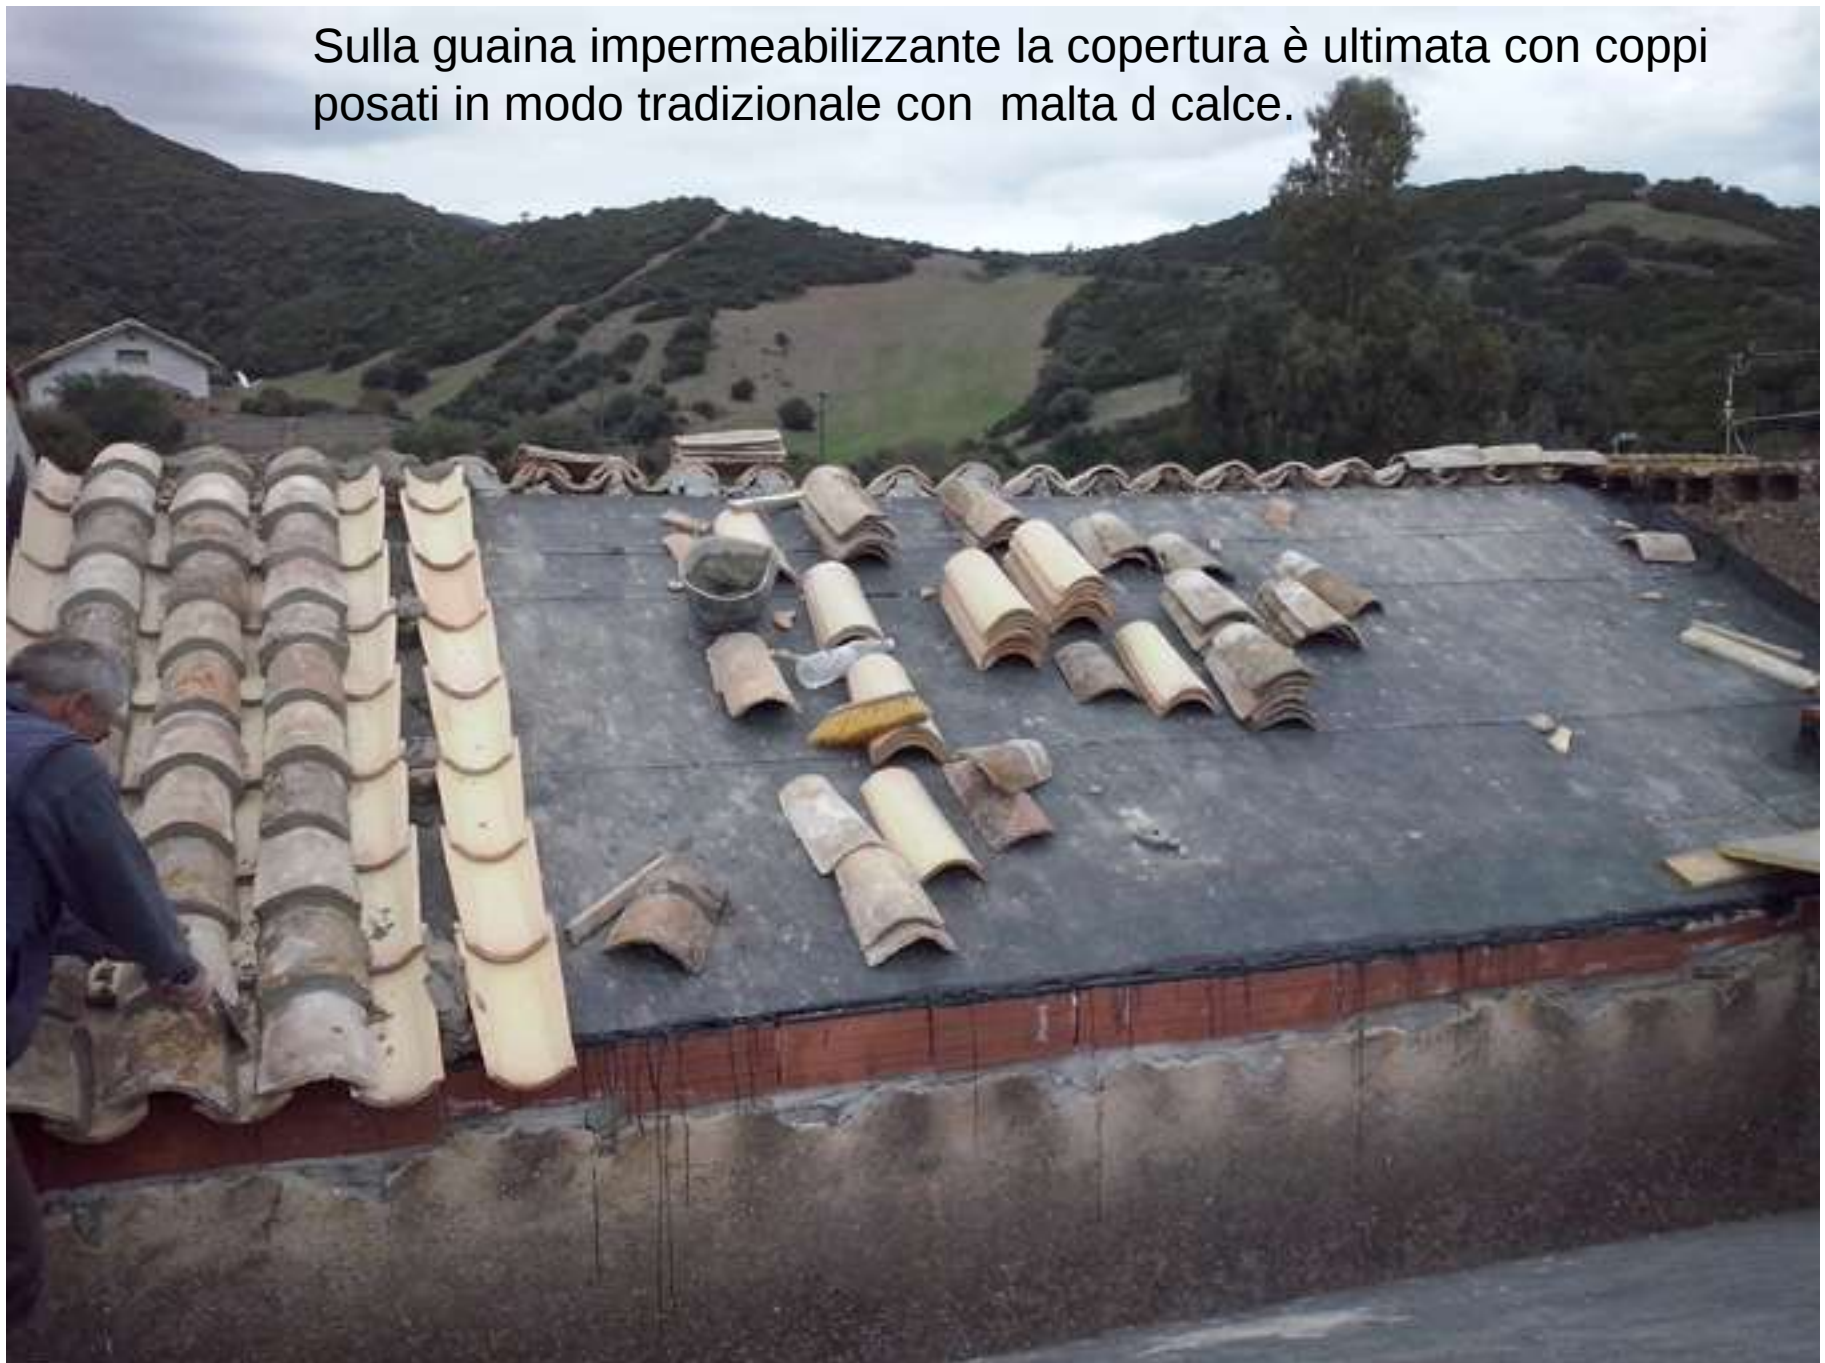
Sulla guaina impermeabilizzante la copertura è ultimata con coppi posati in modo tradizionale con malta d calce.

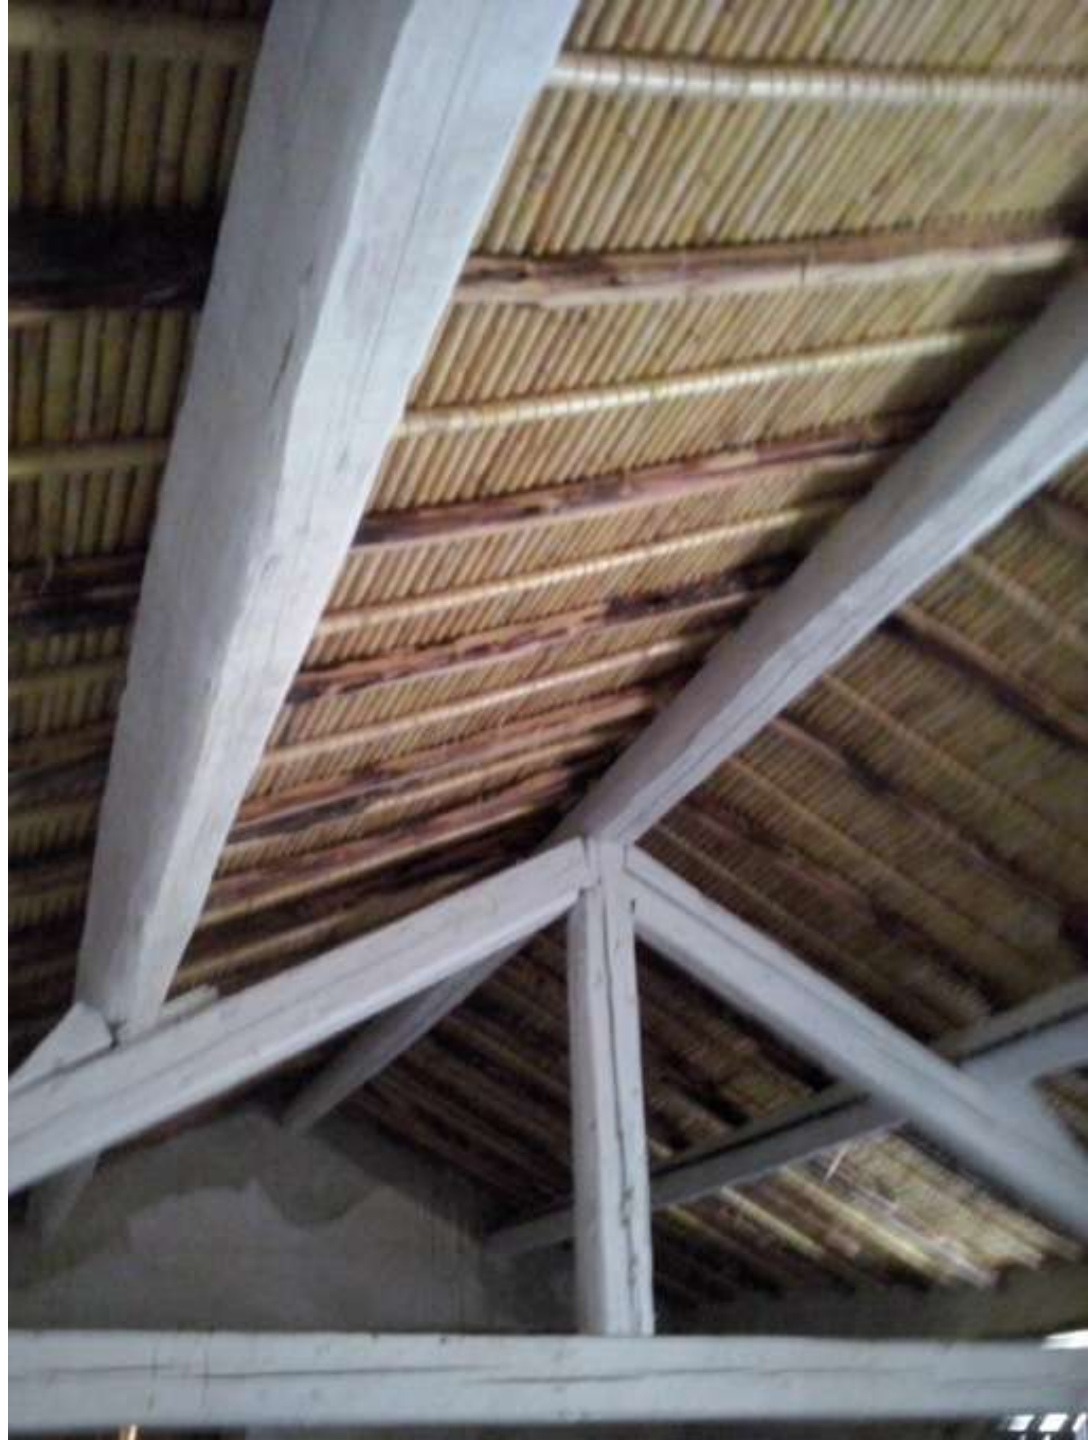
Interni delle coperture.  
Tutte le travature, (piccola e grossa orditura) sono state riutilizzate ove possibile. Per una stanza del medau è stato possibile realizzare i travicelli con legname di ginepro, in parte esistente e in parte acquistato presso rivenditori di materiali usati.

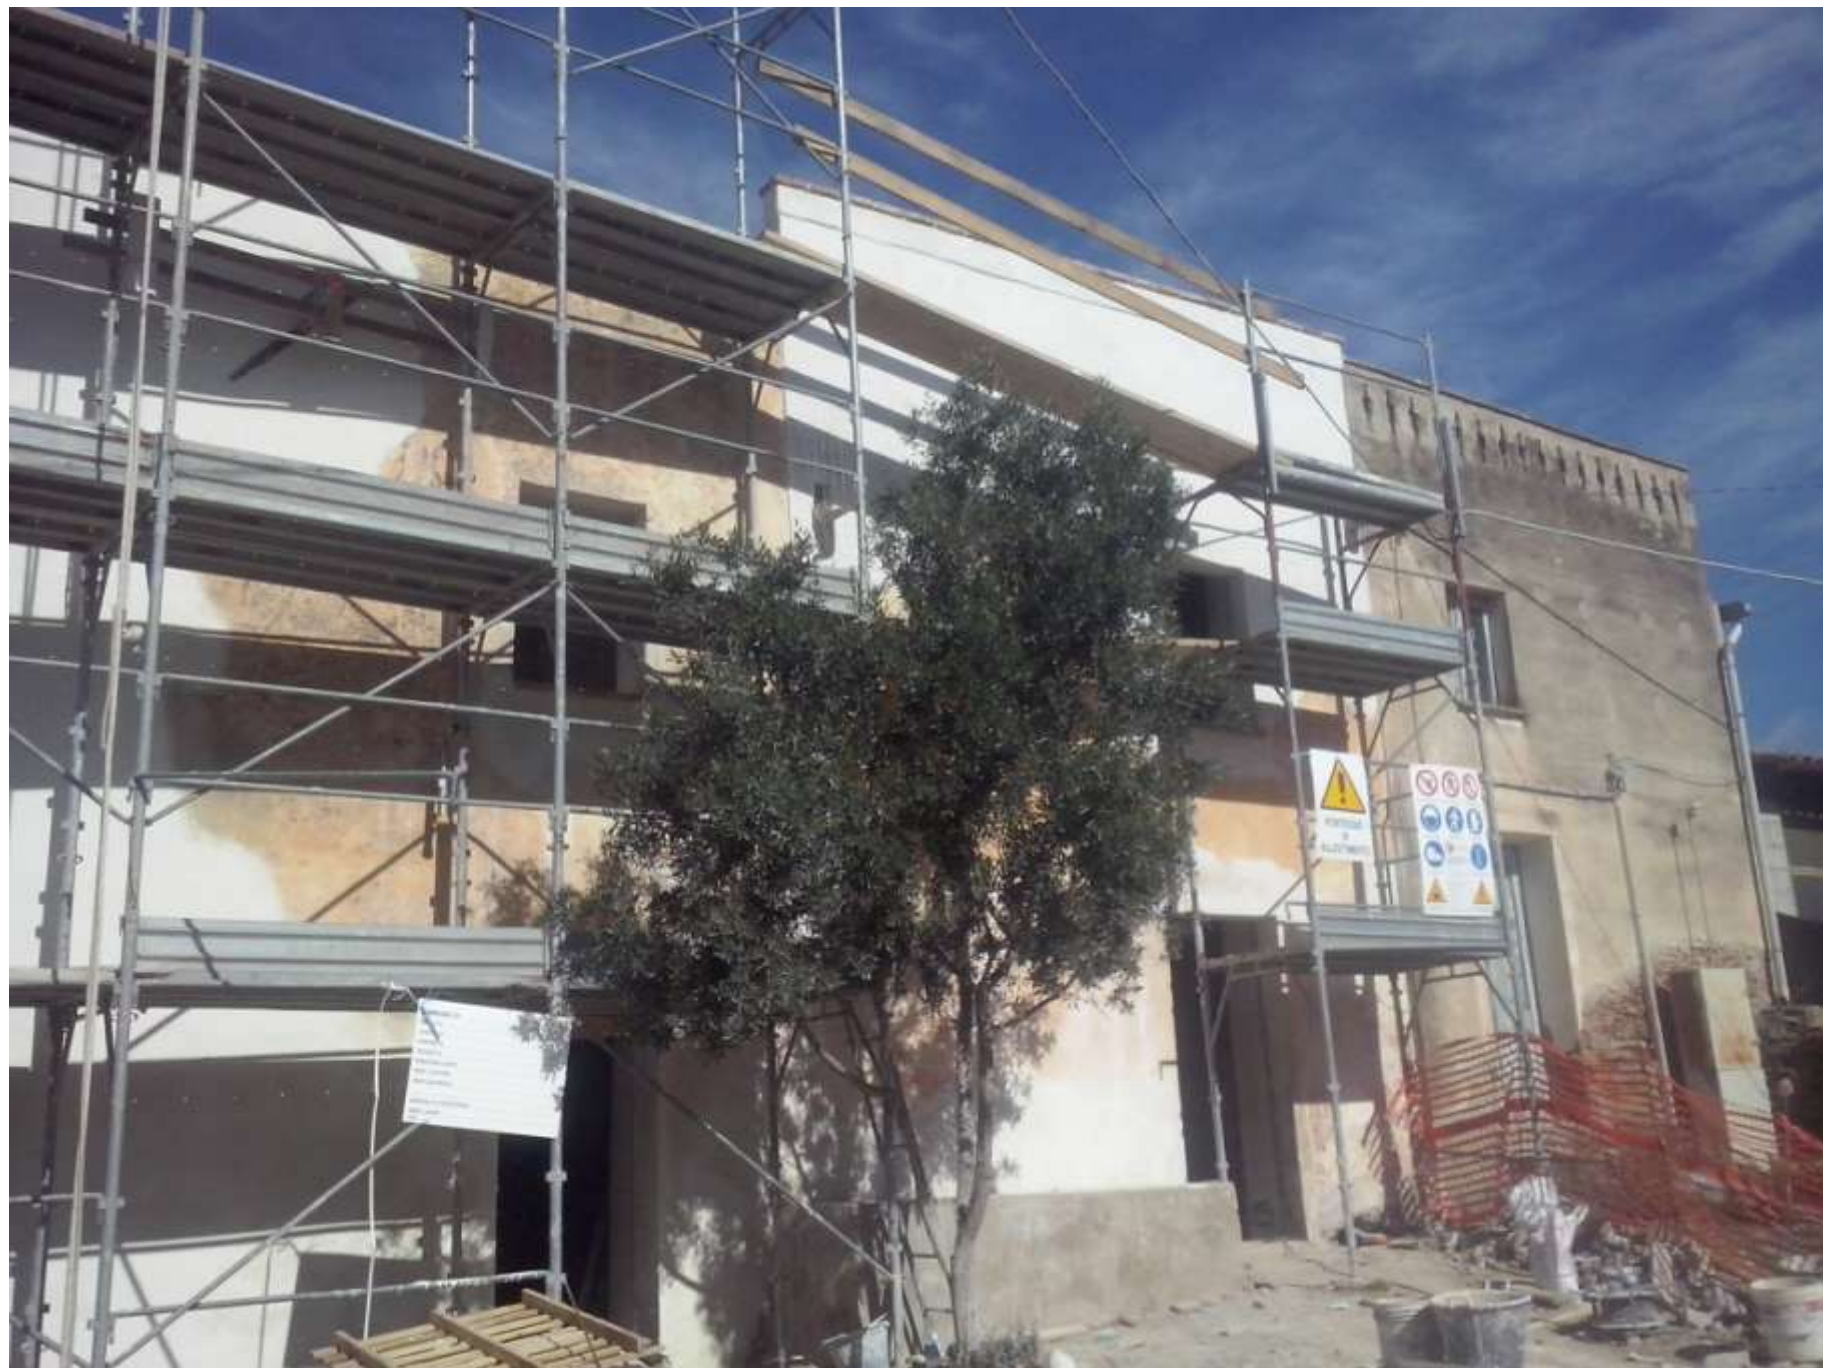
Intonacatura delle pareti. Sono salvate tutte le parti ancora recuperabili dopo averle opportunamente riconsolidate con un consistente trattamento a base di acqua di calce.
