**Is Lois de basciu.**

Comune di Santadi. Sulcis.

Recupero di immobili storici.  
Restauro conservativo con modifiche non sostanziali.

Ex edifici rurali.  
Struttura in pietra e terra cruda.  
Copertura in legno, canne di palude e tegole.  
Pavimenti in cementine e cotto.

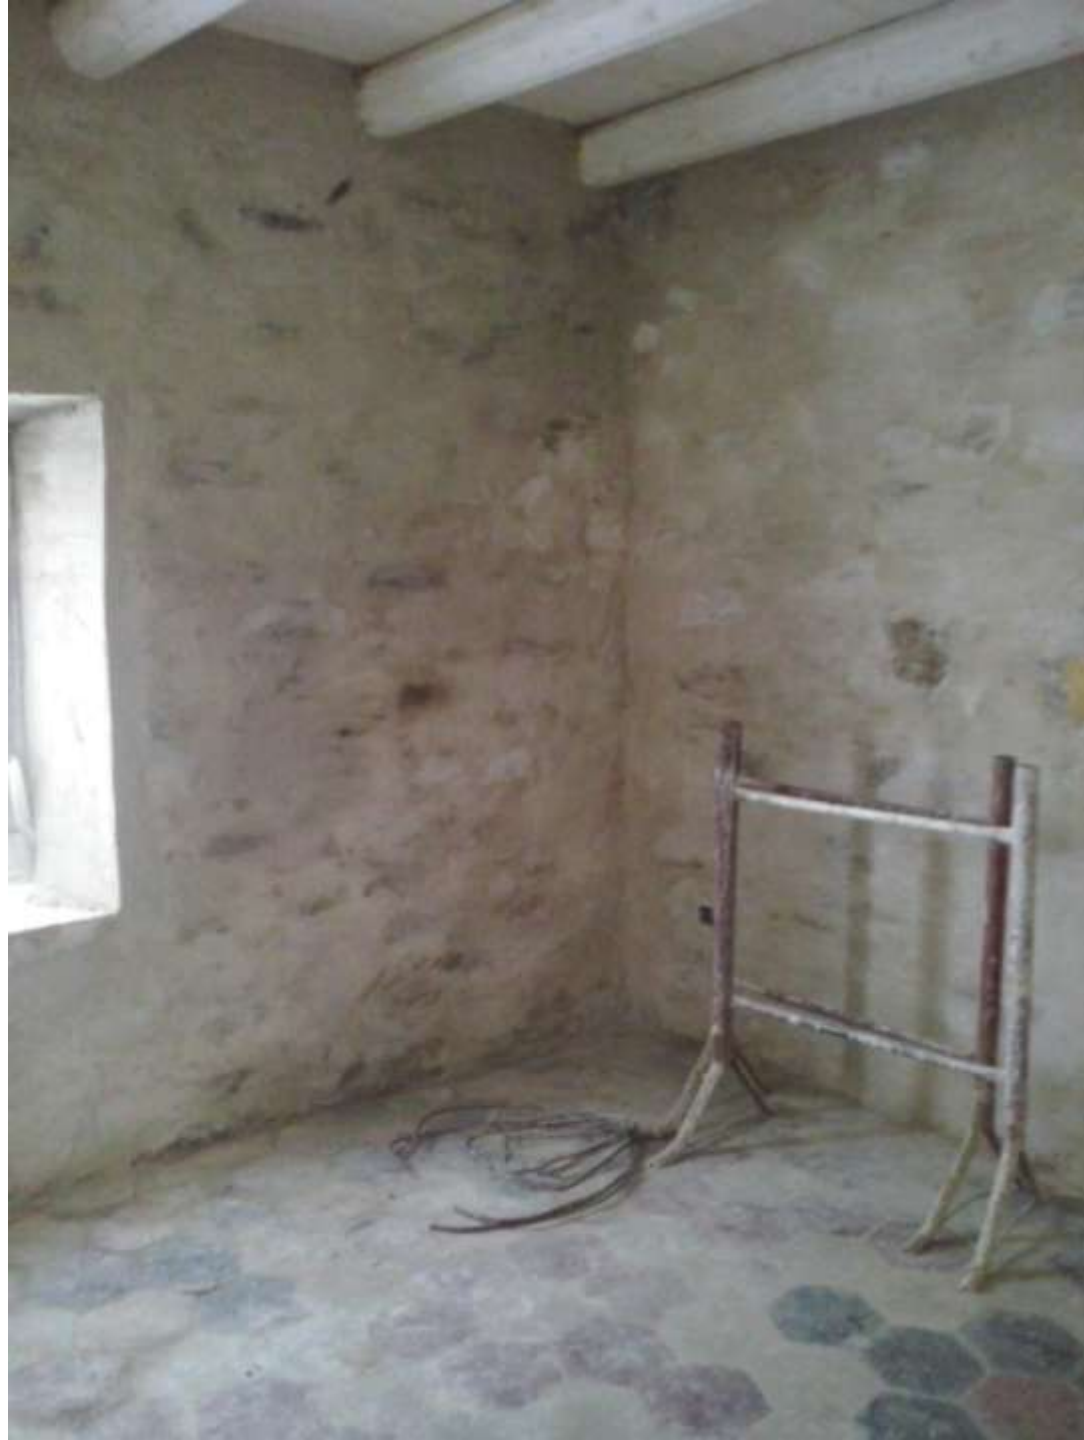
Finitura delle pareti  
interne del corpo  
aggiunto al medau.

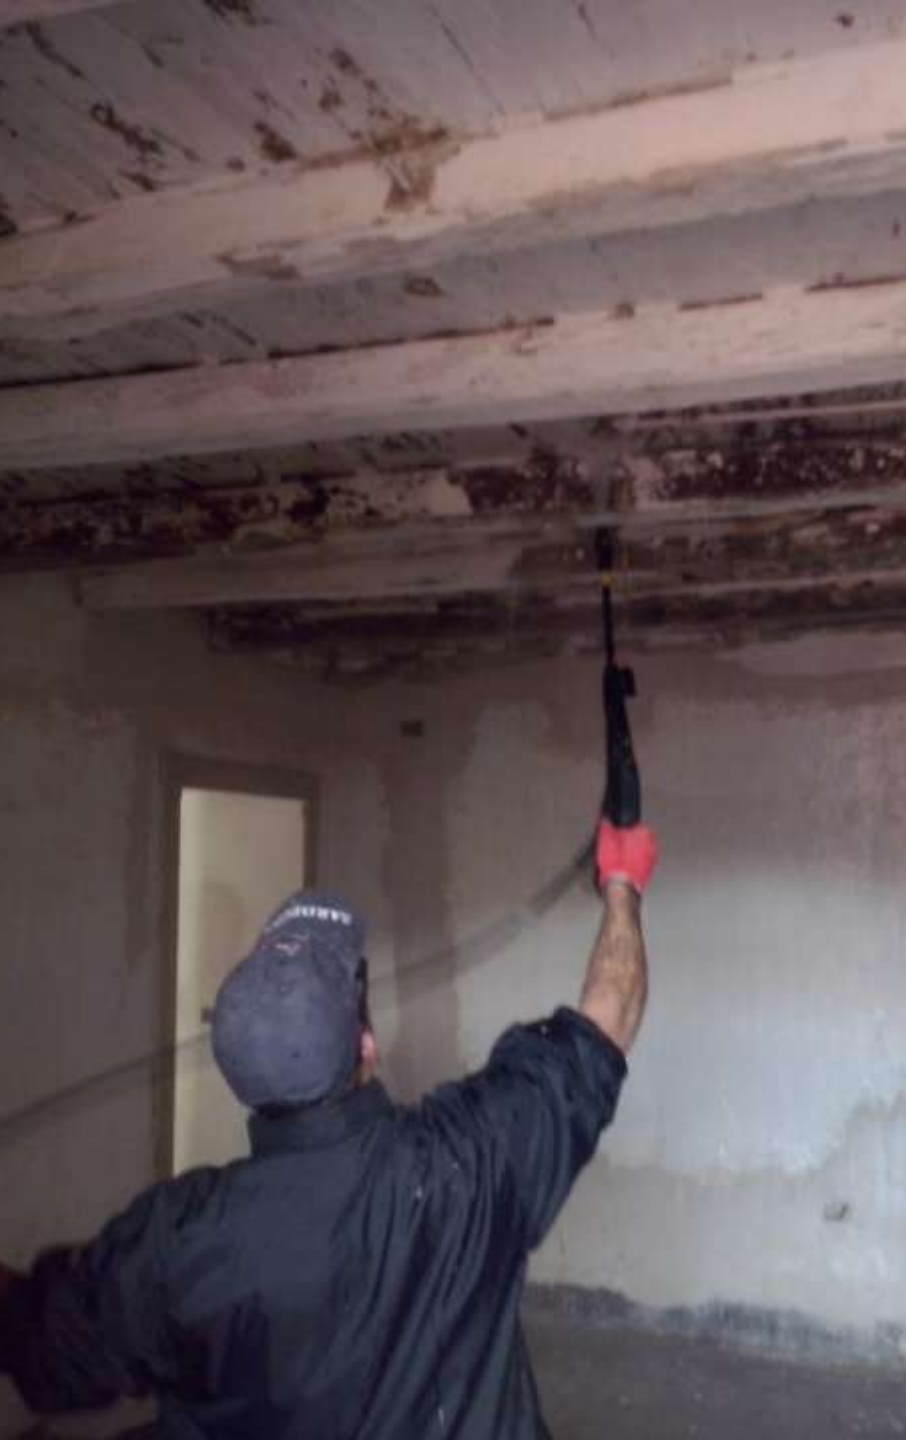
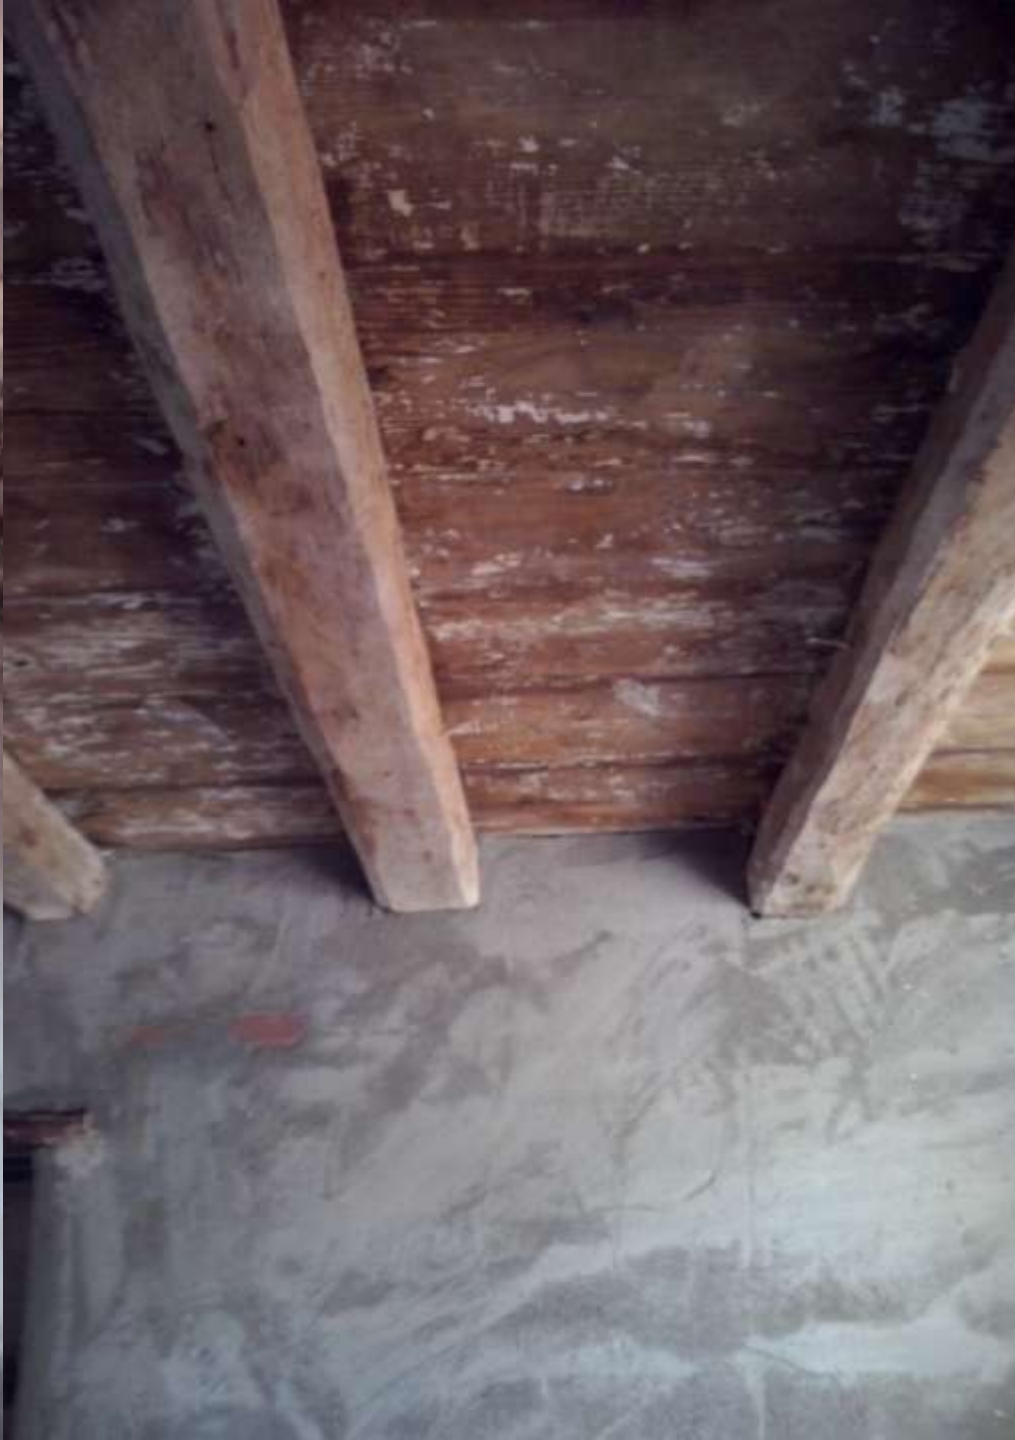
Tutti i solai in legno sono puliti con idropulitricie a bassa pressione. I diversi strati di calce sono rimossi senza danneggiare le superfici del legno e le loro patine.

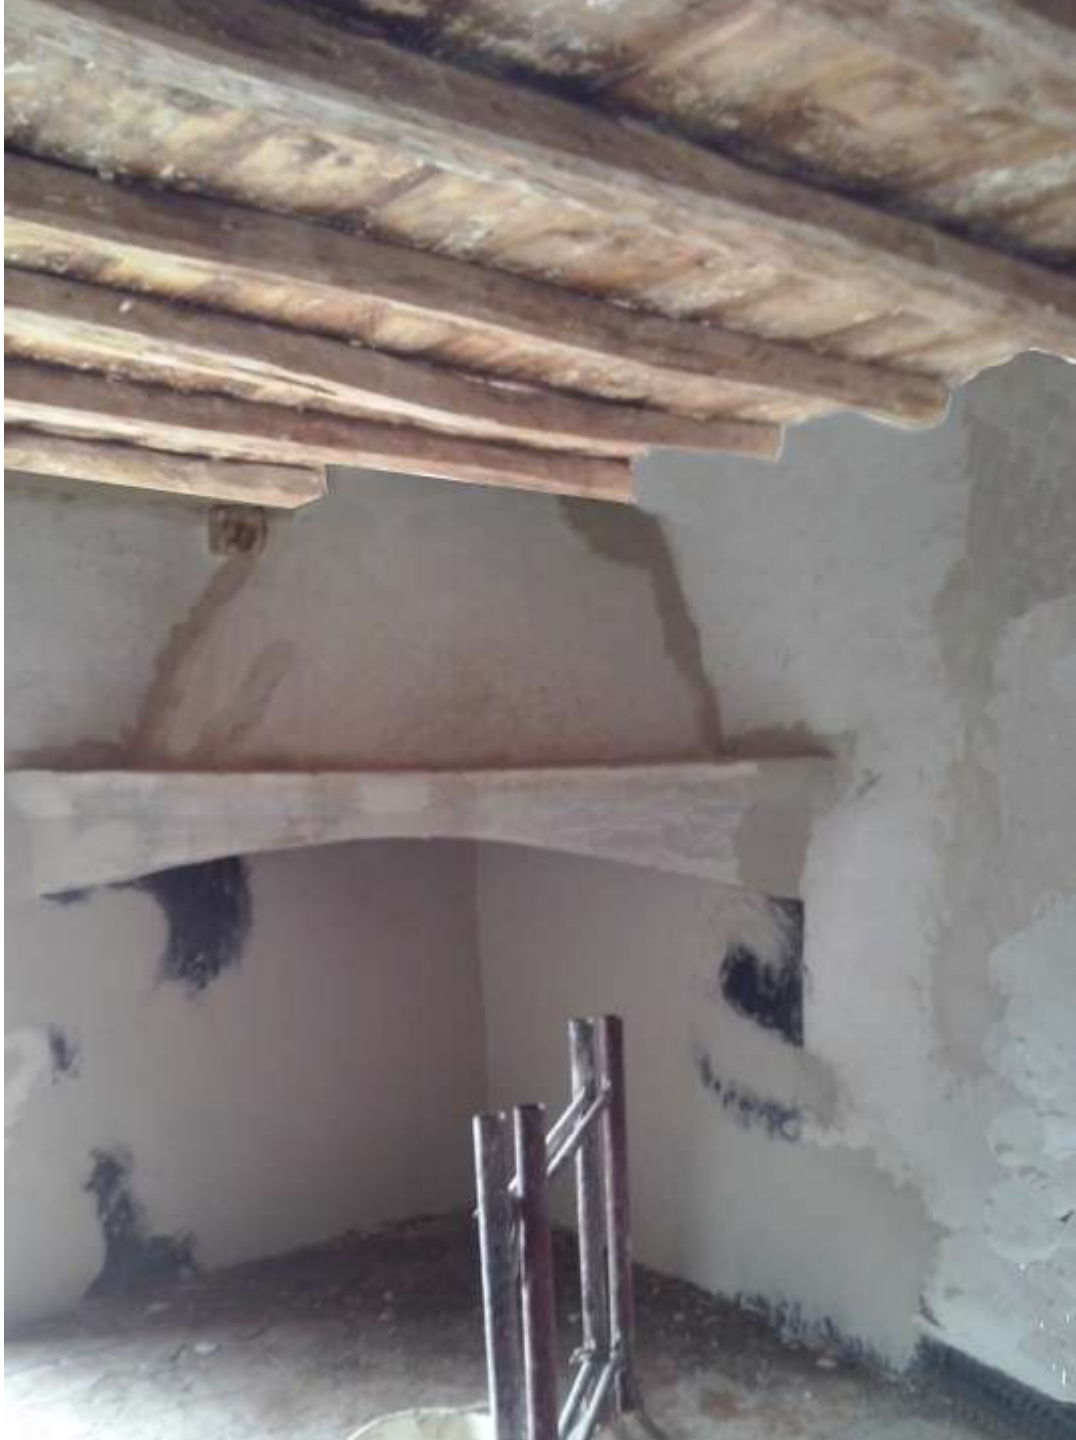
Solaio in legno a  
pulizia ultimata e  
restauro del camino.
