INSIEME PER TREMOSINE SUL GARDA

Oggetto: Interrogazione nr. 2/2025 - Stato di degrado del parco giochi nella frazione di Vesio

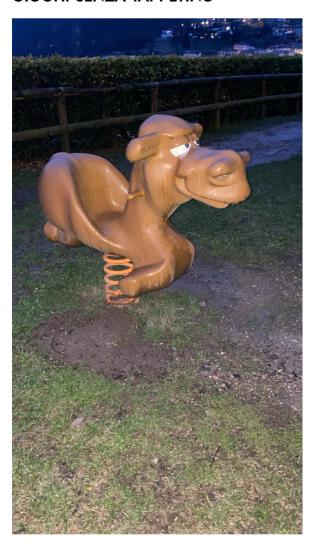
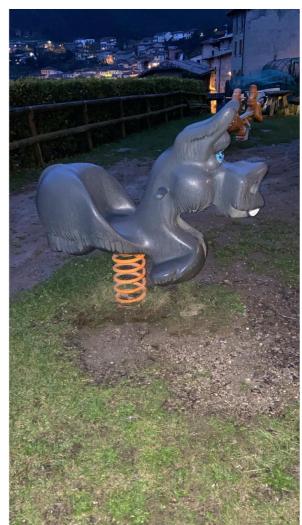
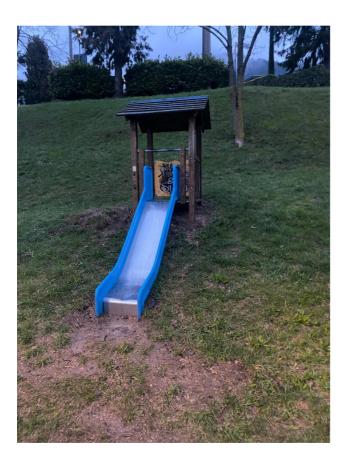
GIOCHI SENZA TAPPETINO

- Il parco presenta numerose criticità strutturali e manutentive che pregiudicano la sicurezza e il decoro dell'area, tra cui:
- 1. Mancato rispetto della normativa antitrauma: assenza di tappetini appositi sotto alcuni giochi e presenza di ghiaia (schizzata o riportata) che ne compromette la funzionalità (Normativa EN 1177:2018 Requisiti per le superfici di assorbimento d'urto nelle aree gioco);

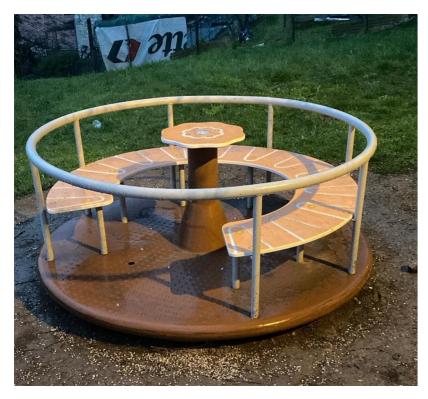
GIOCO ROTANTE SISTEMATO ALLA FINE DELL'INGRESSO A MONTE CON FONDO PIENO DI GHIAIA

- 9. Accesso difficoltoso a monte: il viale o di ingresso ha una pendenza elevata, è stretto, privo di corrimano, con un fondo in terra che lo espone alla presenza di avvallamenti e pozzanghere. L'arrivo in discesa è reso ulteriormente problematico dalla presenza, nella parte finale, di un gioco rotante che ostacola il passaggio dei passeggini e di eventuali carrozzine disabili;

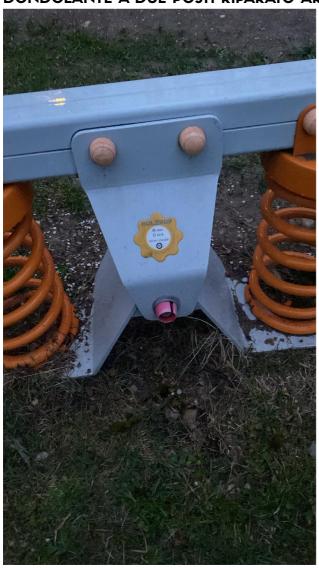
DONDOLANTE A DUE POSTI RIPARATO ARTIGIANALMENTE

- 3. Rischi di inciampo: il tappetino sotto il gioco principale risulta sollevato e costituisce un pericolo per i bambini;
- 4. Giochi pericolosi: alcuni giochi dondolanti non risultano adeguatamente manutenuti e, in alcuni casi, sono stati riparati in modo artigianale, con potenziali rischi per la sicurezza;

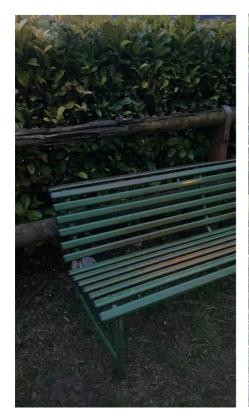
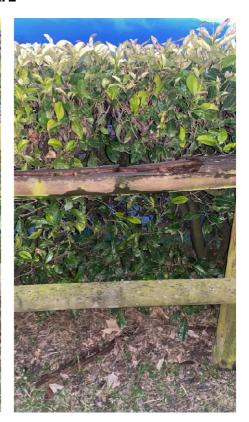
PANCHINA DA RITINTEGGIARE - STACCIONATE AMMALORATE

- sulla panca (vedasi foto) esponendo i bambini a gravi pericoli. Ovviamente abbiamo rimosso il materiale.
- 8. Arredo urbano degradato: tavoli da picnic e panchine necessitano di manutenzione e/o ritinteggiatura;

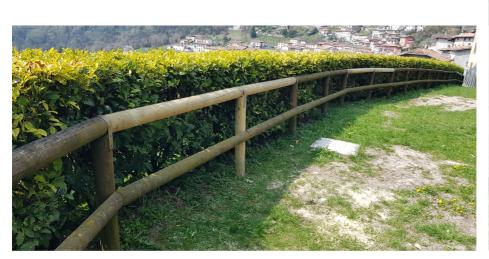
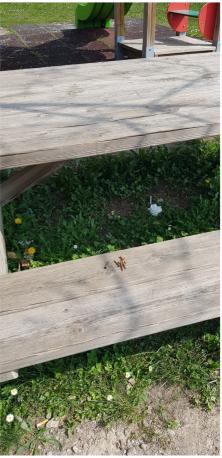
STACCIONATA CAMBIATA CON VITI ABBANDONATE
SET PIC-NIC DA RITINTEGGIARE

- 7. Il giorno del primo sopralluogo erano presenti delle staccionate ammalorate con pezzi di ferro che si staccavano. Abbiamo notato con piacere che queste staccionate sono state sostituite durante il secondo sopralluogo ma chi ha fatto il lavoro ha lasciato le viti arrugginite

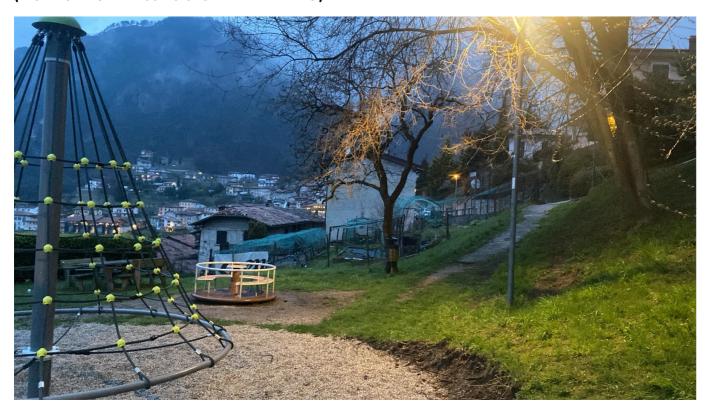
ACCESSO A MONTE RIPIDO E SENZA CORRIMANO CON IL GIOCO ROTANTE IN FONDO (NON C'E' UN PASSAGGIO ALTERNATIVO)

- 4. È previsto l'allargamento dell'accesso pedonale e la sistemazione definitiva dello stesso per garantire il rispetto delle normative sull'accessibilità (D.M. 236/1989)?

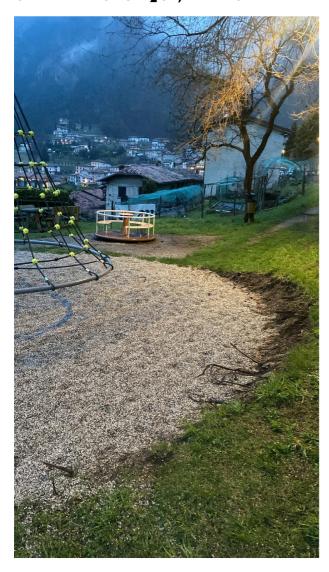
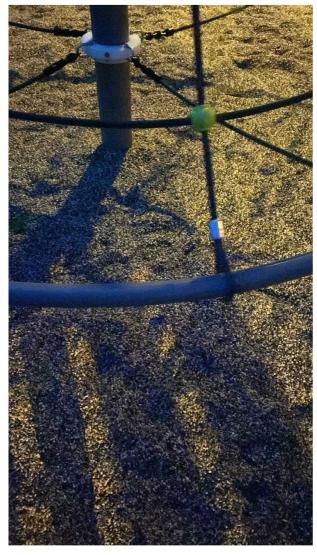
GIOCO A PIRAMIDE CON RADICI SUL BORDO E SENZA CORDOLO GHIAIA VA OVUNQUE, ED E' CALATA

- 2. Problemi strutturali: il gioco a piramide poggia su uno spiazzo non delimitato, causando la dispersione della ghiaia sui tappetini limitrofi (vedi punto 1). Inoltre, la ghiaia mancante inficia la funzione della stessa poiché il fondo risulta quantitativamente carente di prodotto con conseguente aumento di dislivello, rendendo più difficoltoso salire sul gioco. Inoltre, nello stesso spiazzo sono presenti radici sporgenti e pericolose;

- 1. Con quale criterio sono stati posizionati giochi? Quali certificazioni di conformità e sicurezza sono in possesso dell'Amministrazione in merito alle installazioni presenti? Era stata considerata l'installazione di un cordolo per evitare la dispersione della ghiaia sotto il gioco a piramide?

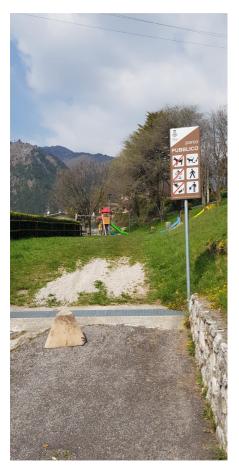
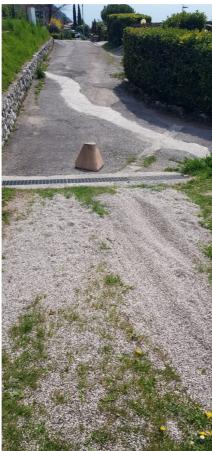
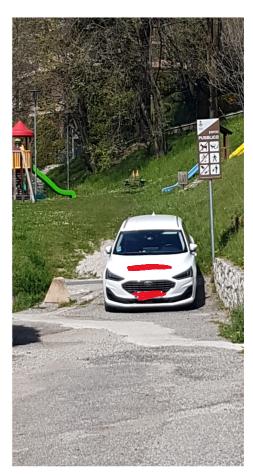
INGRESSO A VALLE CON CARTELLO INADEGUATO E BLOCCO DI CEMENTO "REMOVIBILE" INOLTRE SI VEDE LA GHIAIA CHE SCENDE NELLE GRATE

- 10. Accesso non regolamentato a valle: l'ingresso al parco non è adeguatamente segnalato e mancano barriere fisiche per impedire l'accesso ai veicoli a motore. Il cartello posizionato non riporta il divieto di accesso per gli stessi. Chiediamo perché non sia stato installato un paletto estraibile con catena, che garantirebbe la sicurezza dei bambini senza ostacolare gli interventi di manutenzione dato che il blocco di cemento viene spesso spostato per passare;

- 11. Problemi di drenaggio: la ghiaia posizionata all'accesso a valle, scivola nelle grate di raccolta dell'acqua.

- 5. È prevista l'installazione di un sistema di delimitazione adeguato che impedisca l'accesso dei veicoli a motore, garantendo al contempo l'accesso ai mezzi di manutenzione, in ottemperanza agli obblighi del Codice della Strada (D.Lgs. 285/19929)? Come mai non è stato installato un paletto estraibile con catena anziché lasciare un pezzo di cemento spostabile da tutti e inadeguato al decoro necessario?

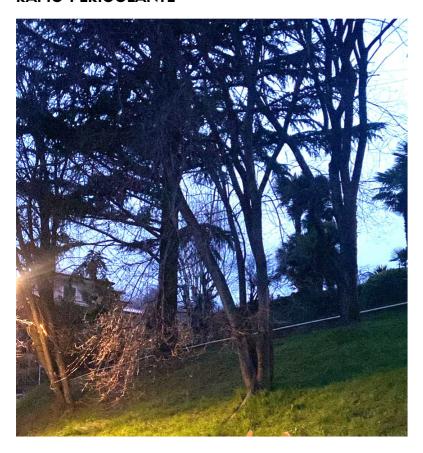
RAMO PERICOLANTE

- 5. Alberi pericolosi: alcune piante non sono state adeguatamente manutenute, con rami pendenti e potenzialmente rischiosi;
- 6. Aspetto trascurato: vaste aree del parco sono prive di erba, conferendo un'immagine di incuria e abbandono:

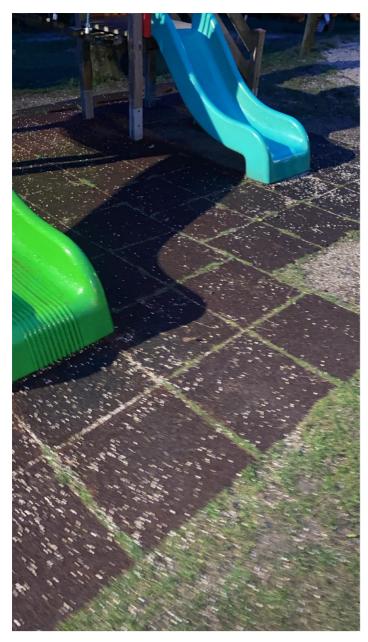
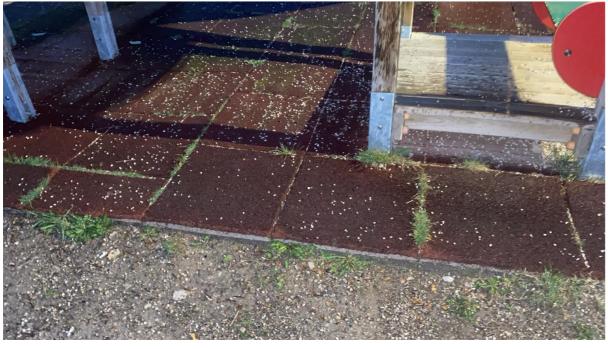
TAPPETINO SOTTO IL GIOCO PRINCIPALE PIENO DI GHIAIA E SOLLEVATO SUL RETRO
