Cefla - Smart Plastic 16/09/2022

Case study - Braccio supporto monitor

Doppio braccio snodato per supporto Monitor nei Complessi Odontoiatrici.

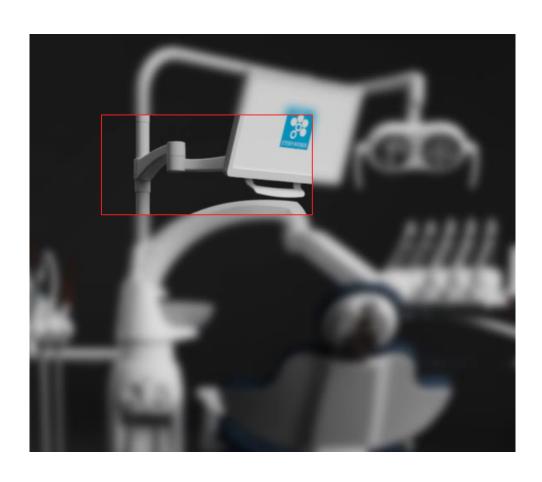
Materiale bracci: IXEF 1022 (50% GF Polyarylamide Compound). Materiale colorato in massa.

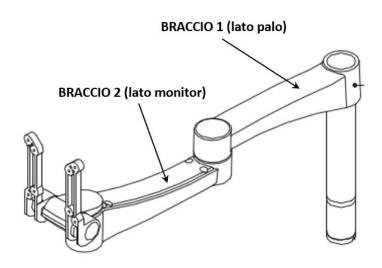
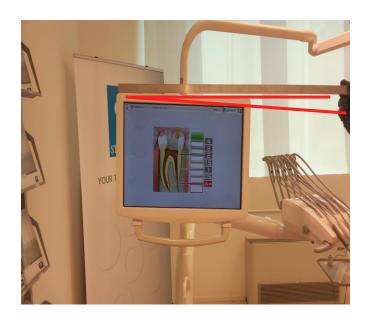
Criticità emersa: dopo alcuni mesi dall'installazione, i clienti lamentavano che il monitor non risultava più orizzontale.

Da analisi visiva del doppio braccio di supporto monitor il braccio lato palo si deformava in modo permanente, in corrispondenza dello snodo col secondo braccio (**deformazione da torsione**: circa **4-5° di inclinazione**).

Causa identificata: creep del materiale.

Condizioni di esercizio:

- carico monitor 5.12 kg
- disposizione bracci più critica: angolo di 90° tra i due bracci
- temperatura ambiente max: 40°C

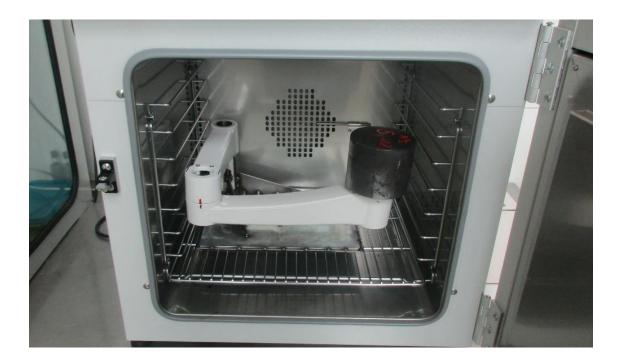
Test per riprodurre il problema: test nelle condizioni di esercizio accelerato per innalzamento della temperatura: prova in forno a 70°C con controllo ogni 24h dell'inclinazione allo snodo.

Risultato del test accelerato: ottenuta deformazione max. 4.2° tra le 48-72h di test. Deformazione di regime, immutata fino a <u>168h</u> di test.

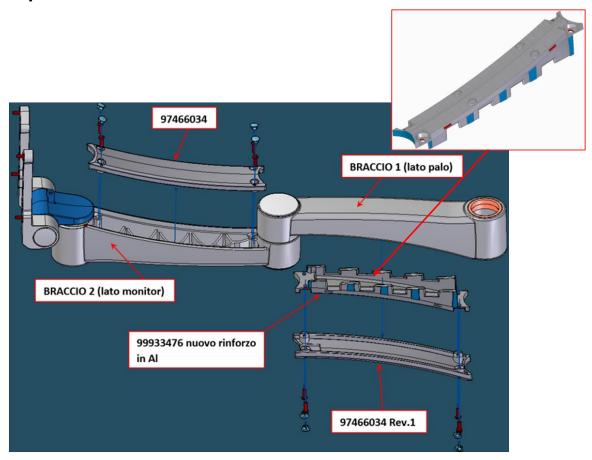
Ripetuto test accelerato: - 50% di deformazione.

Soluzione tampone per mitigare il problema: inserimento di un componente di rinforzo in lega di alluminio, all'interno del primo braccio
