RESTAURO MONUMENTALE E ARCHITETTONICO  
CONSOLIDAMENTO STRUTTURALE

# VILLA GIOVANELLI

Noventa Padovana (PD)

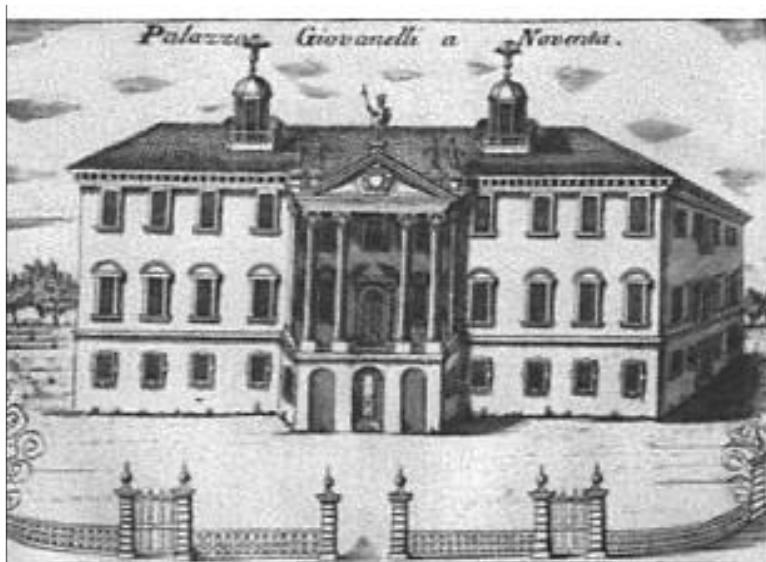
L'immagine riprodotta è di Vincenzo Corelli del 1697 – Il pronao è ancora quello di progetto che verrà modificato nell'attuale prima del 1738, data della visita di Maria Amelia di Sassonia in viaggio verso Napoli.

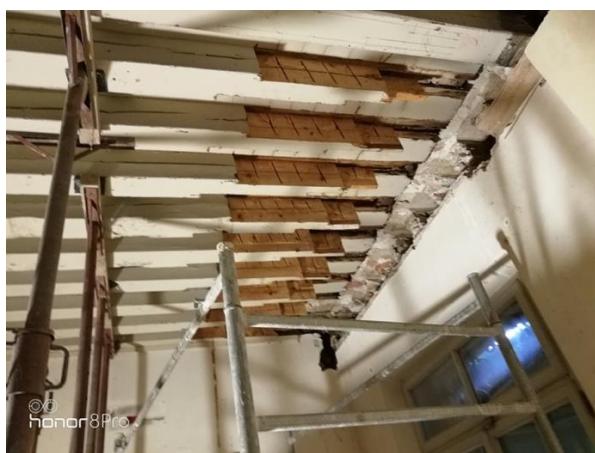
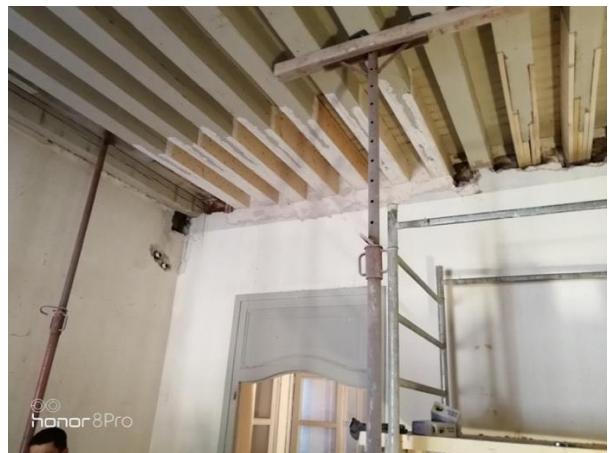
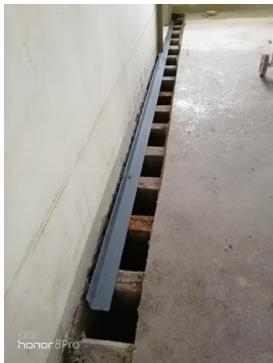
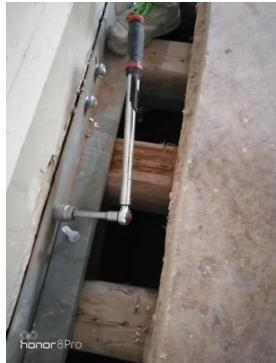
Ripristino solai lignei

Il punto critico dei solai si è evidenziato come un diffuso attacco xilofago alle testate delle travi, sia su quelle appoggiate alle murature perimetrali (più usuale) e sia pure su quelle interne, queste a causa dell'uso al quale erano state nel tempo adibite le diverse stanze: cucine, dormitori, mense.

L'intervento prevalente a stato la ricostruzione lamellare della sezione in corrispondenza dell'appoggio operando dall'intradosso del solaio. La situazione più impegnativa si è avuta nell'intervenire dall'estradosso, attraverso la rimozione parziale della pavimentazione alla veneziana, per salvaguardare i controsoffitti decorati del piano nobile, con la formazione di sostegni in profilato metallico fissato alla muratura.

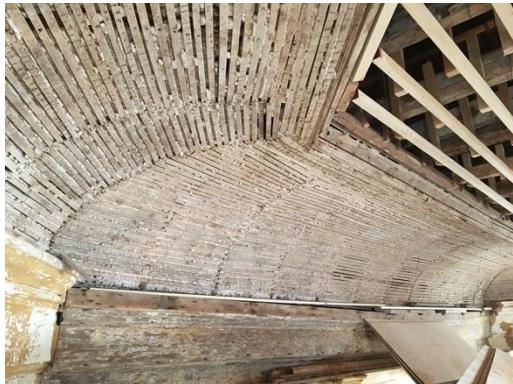
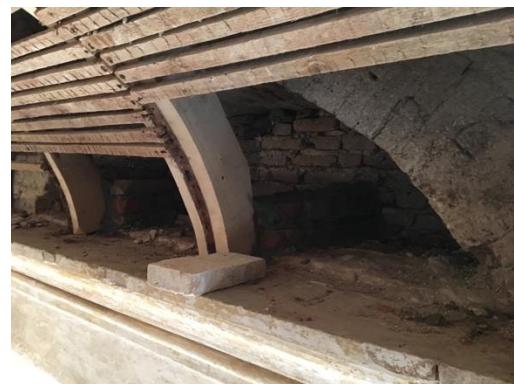
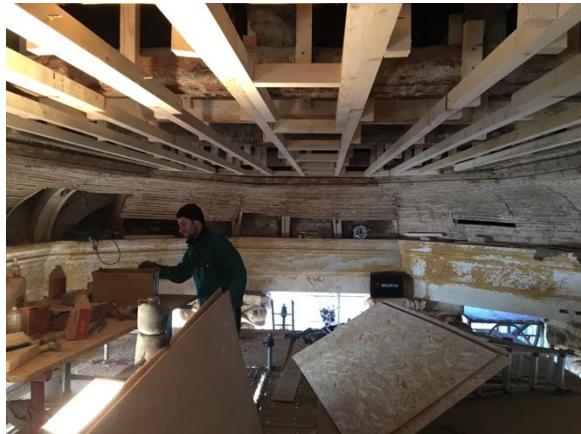
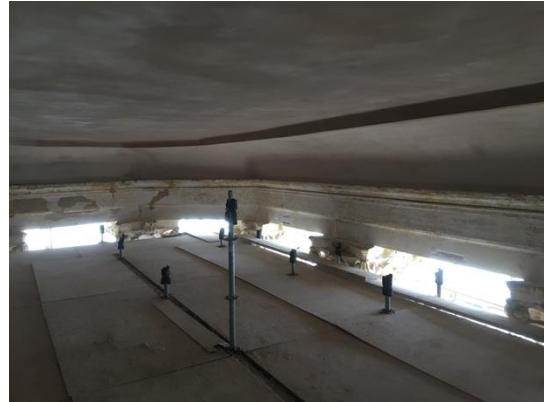
## Soffitto Pronao

Solo avvicinandoci con l'ausilio del ponteggio abbiamo potuto constatare la pessima situazione dello stato di conservazione dell'intonaco e della struttura lignea di sostegno. Si è dovuti ricorrere alla bonifica di tutto ciò che è stato possibile recuperare e intervenire con la ricostruzione delle parti non più funzionali delle strutture.

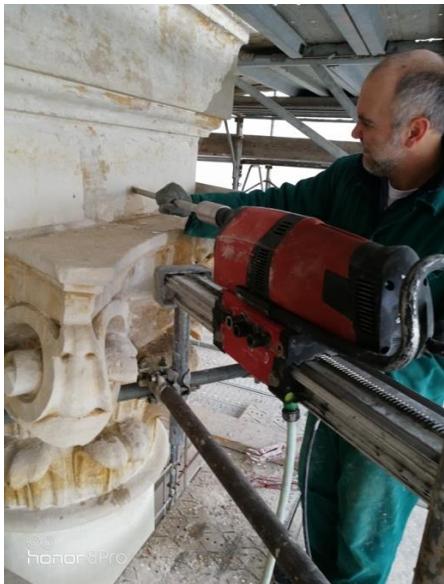
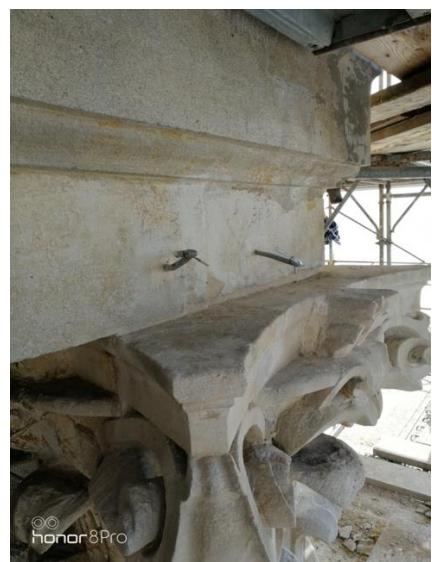
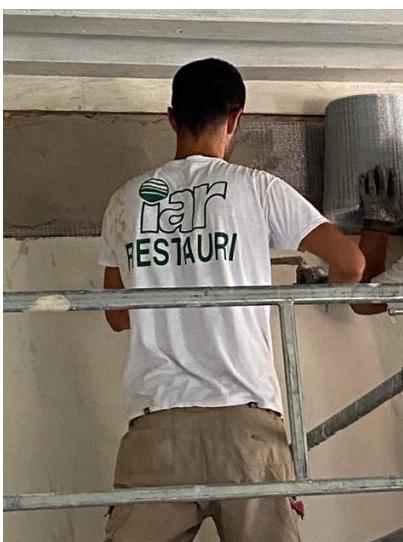
## Cerchiature antisismiche

Realizzazione di cerchiature degli elementi lapidei della parte superiore del pronao tramite tiranti in barre inox occultate all'interno di capitelli e architravi in appositi perfori realizzati con carotatrice ad aria. Le barre sono state rese collaboranti tramite iniezioni di miscela a base di calce idraulica naturale appositamente additivata.

Cerchiature sotto intonaco delle murature dell'angolo sud/ovest della villa tramite fissaggio con resina epox di nastri in acciaio galvanizzato e appositi connettori

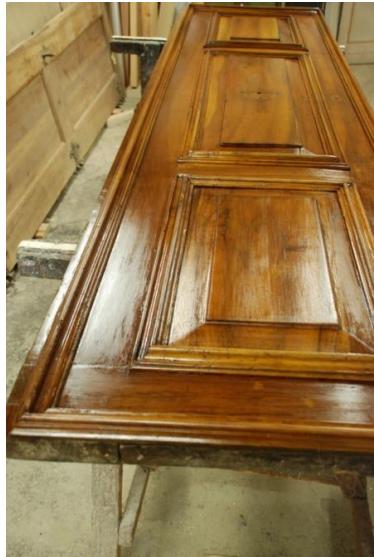
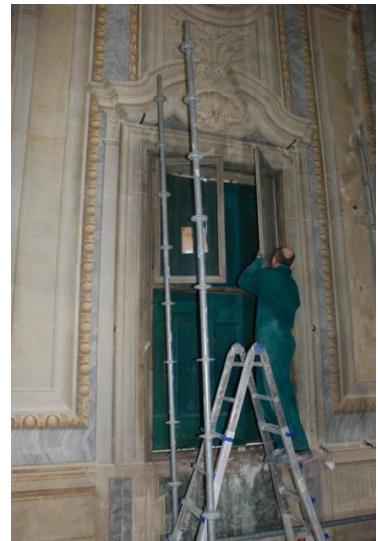
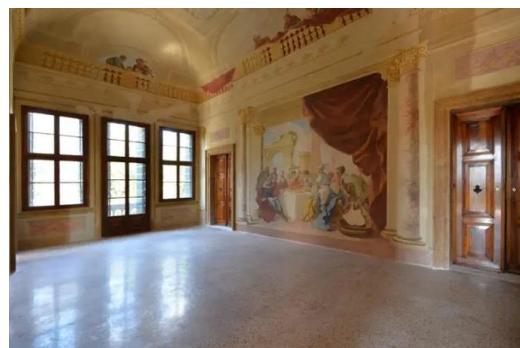
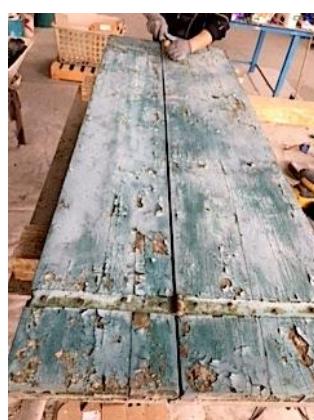
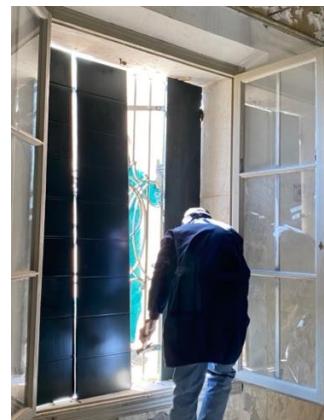
## Restauro conservativo degli infissi

Lavoro complesso e impegnativo date le molte tipologie di infissi.
