**ASTA PER L'ALIENAZIONE DI UNA MACCHINA  
OPERATRICE NON UTILIZZATA A SERVIZIO DELLA  
DISCARICA PER RSU DI COLDIANU**

**SCHEDA STIMA  
RAPPORTO ISPEZIONE**

# CATERPILLAR 953D

## **RAPPORTO DI ISPEZIONE: CATERPILLAR 953D - Matricola LBP01284 - Anno 2011**

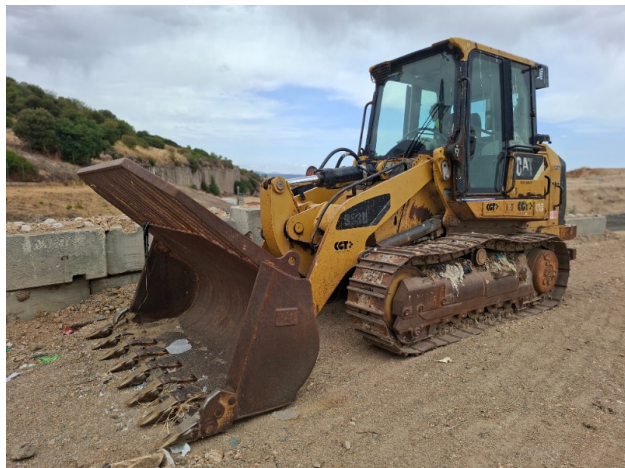
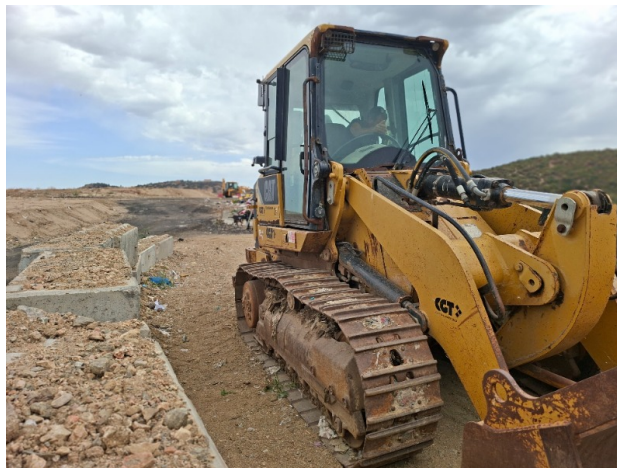
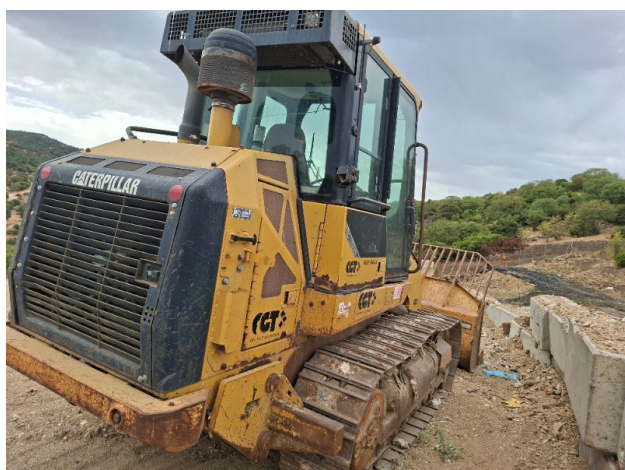
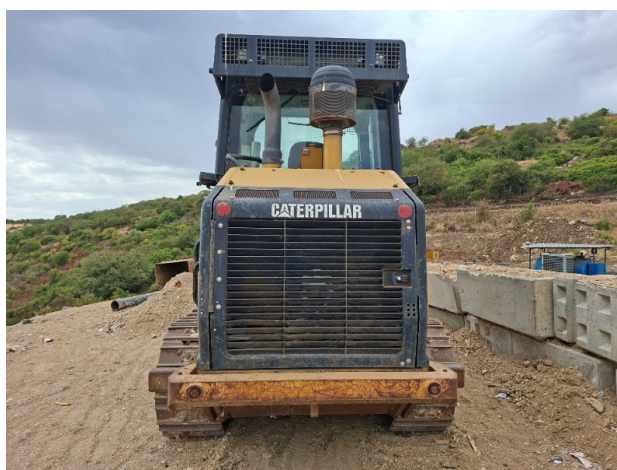
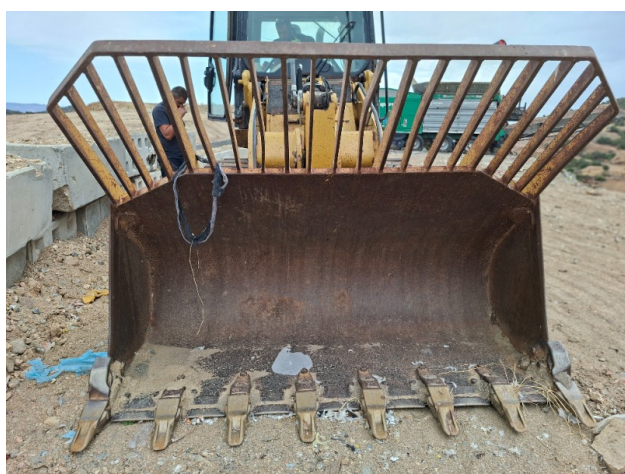
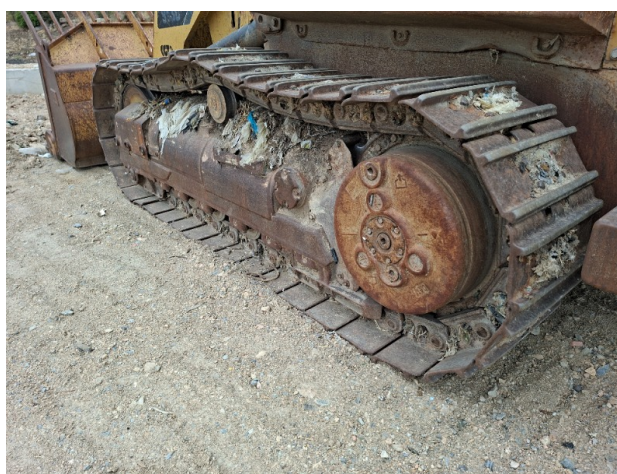
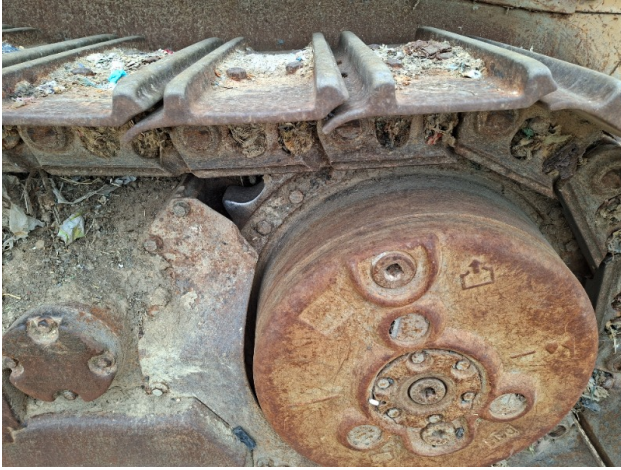
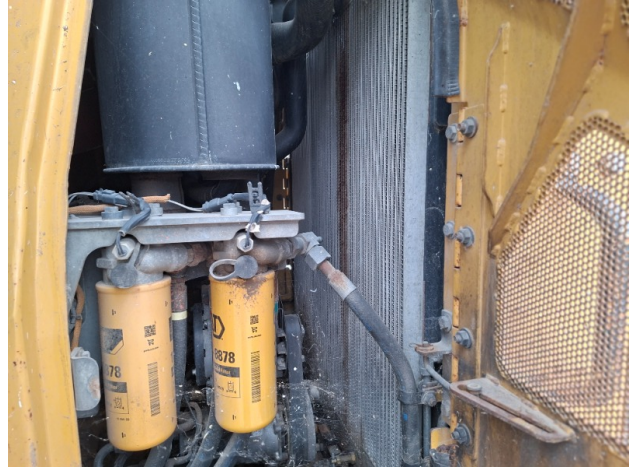
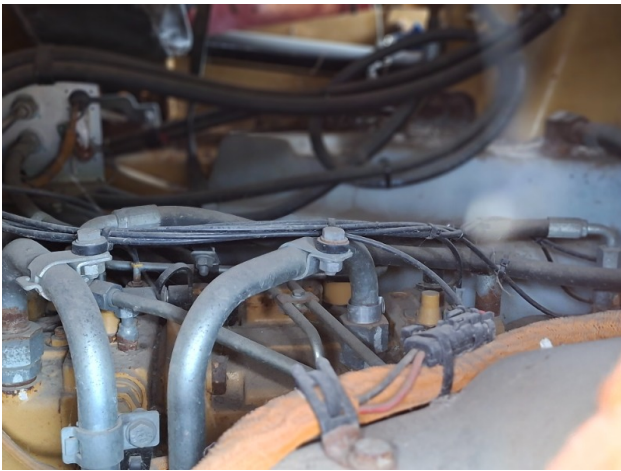
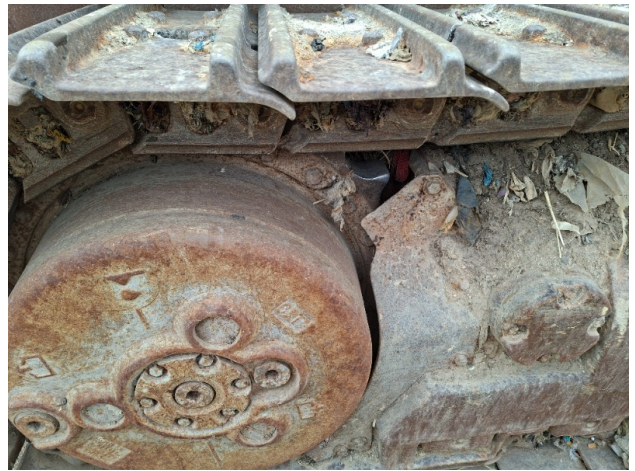
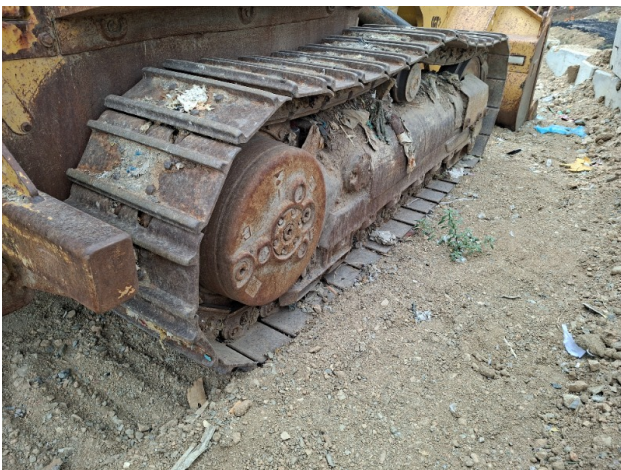
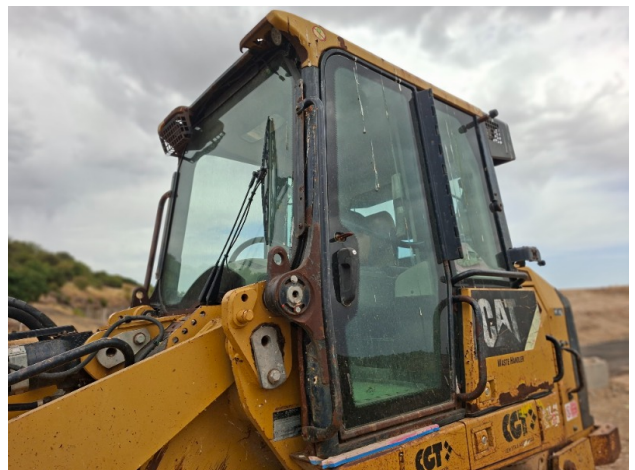
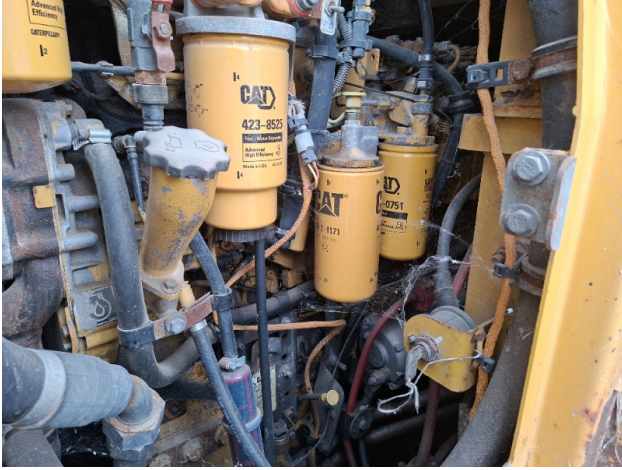
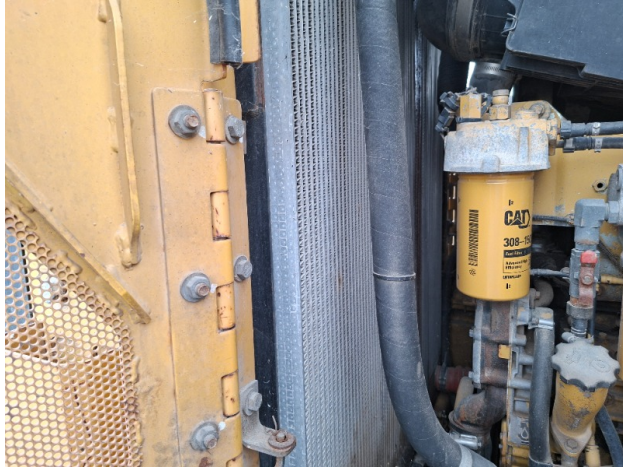
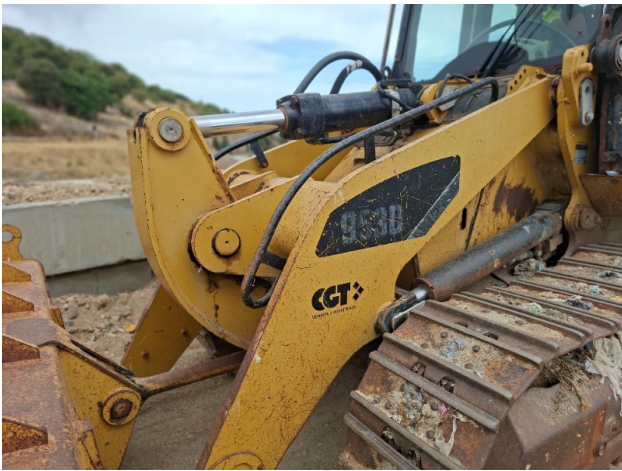
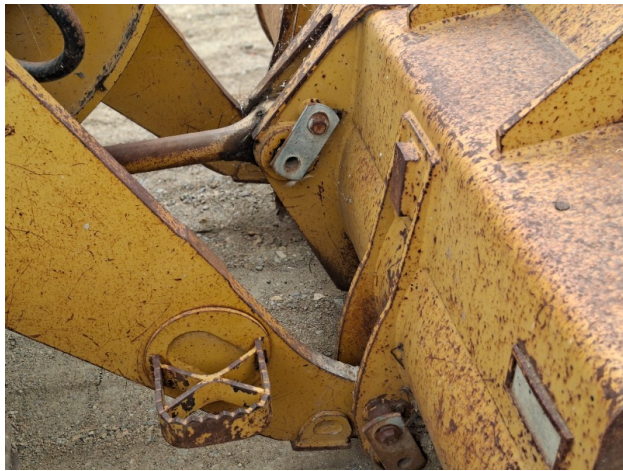
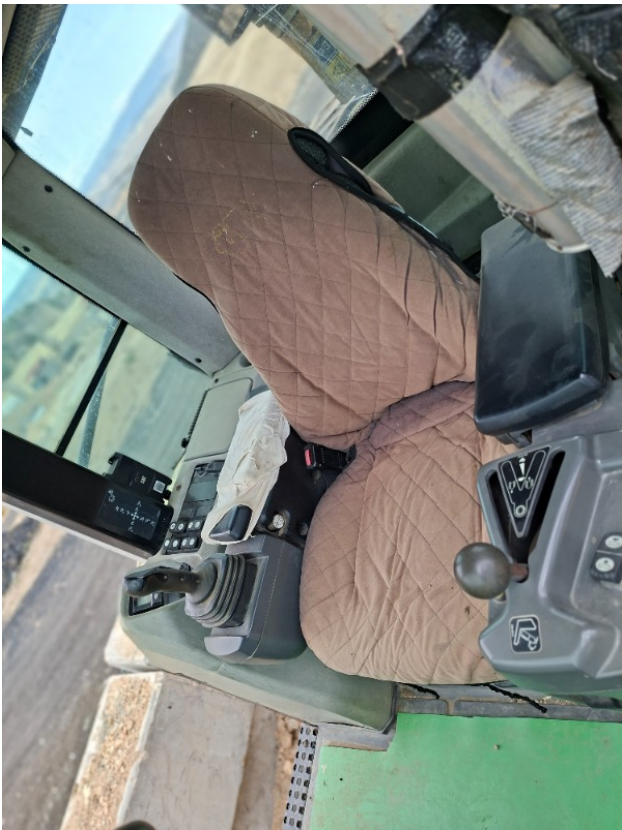
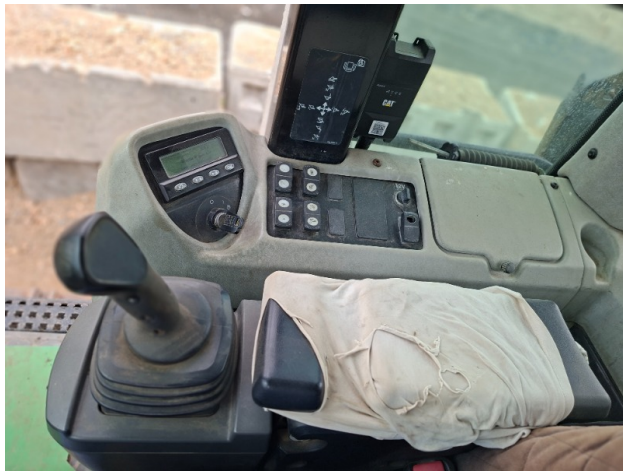
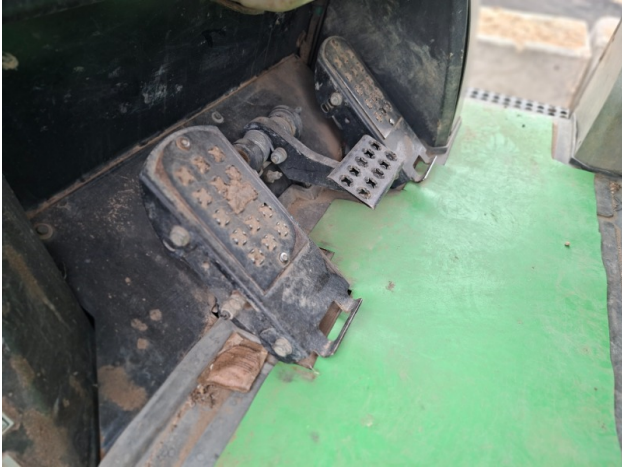
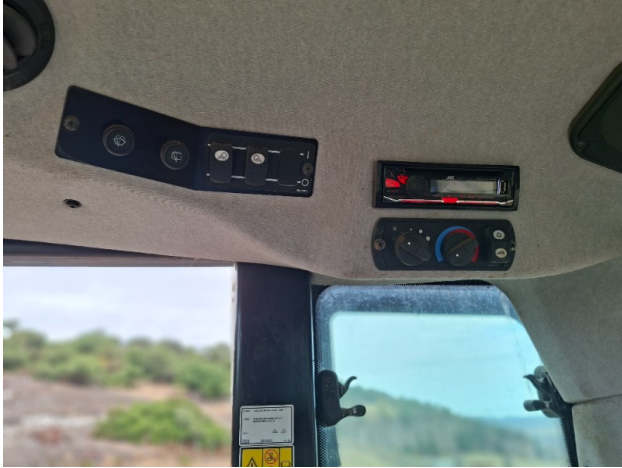
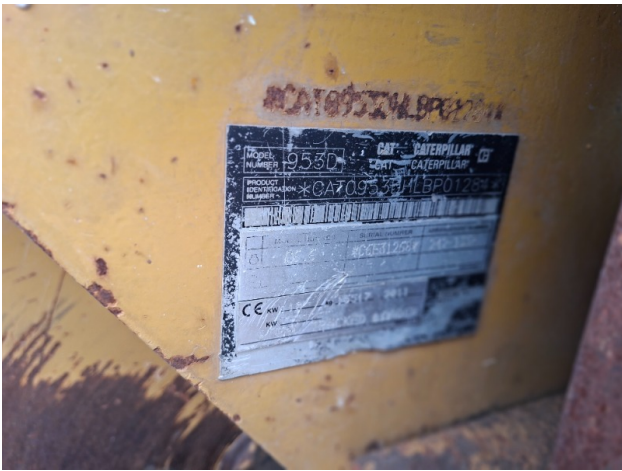
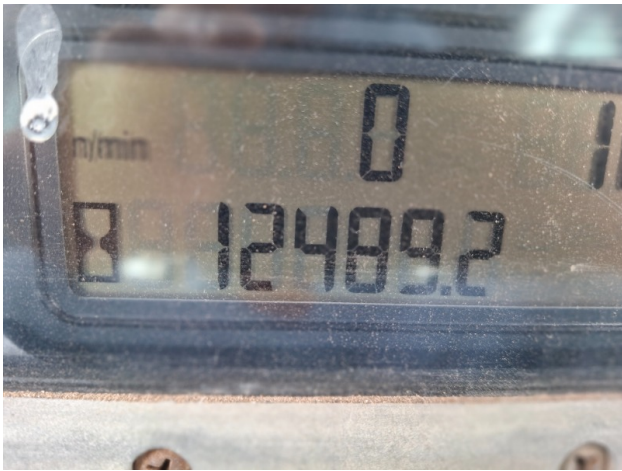
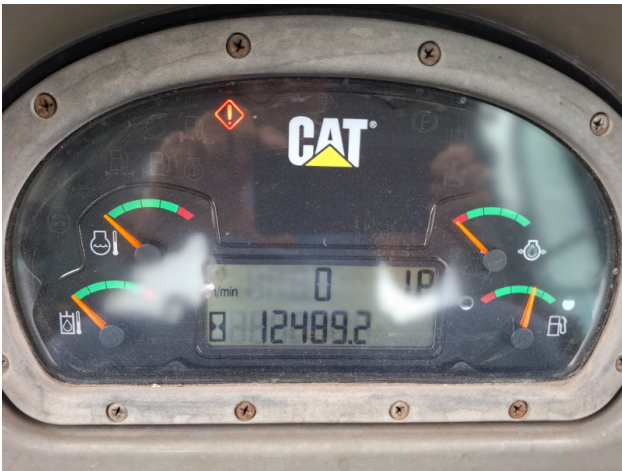
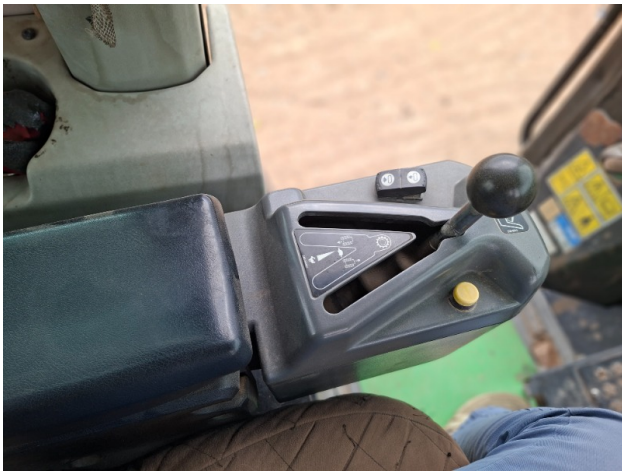
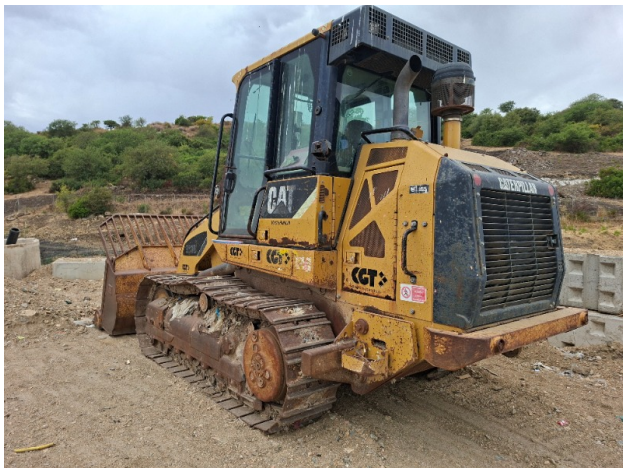
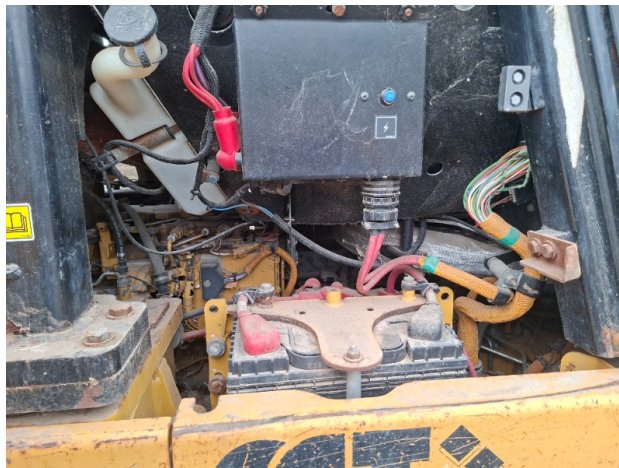
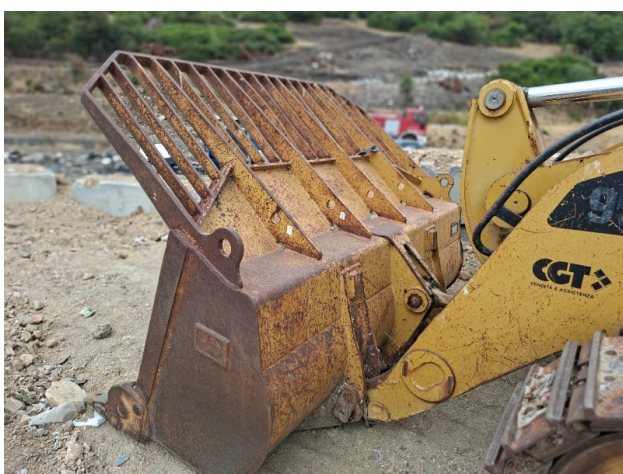
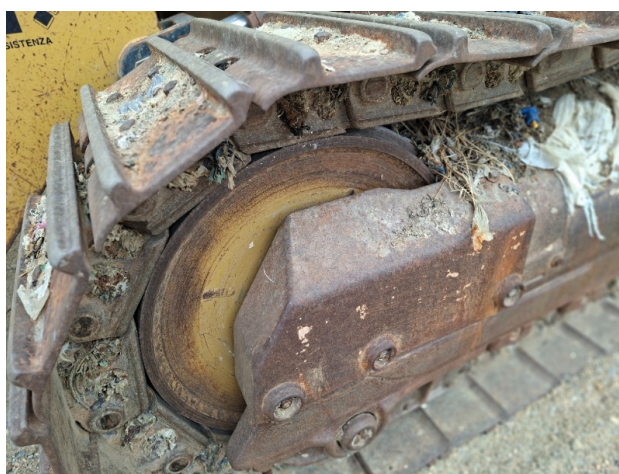
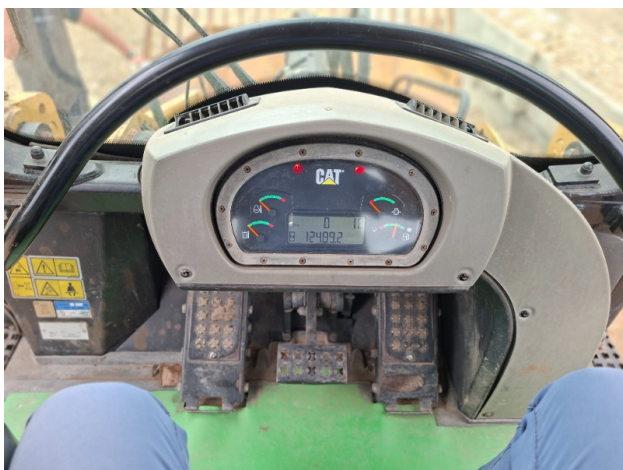
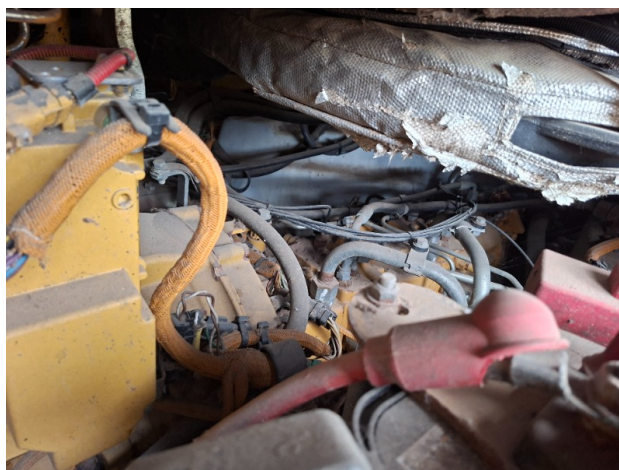
## FOTOGRAFIE MACCHINA

| ◆ Condizioni della verniciatura: | Scarso |

NECESSITA DI VERNICIATURA? : SI

| ◆ Altre note da aggiungere: | vetro posteriore filato |

| ◆ Condizioni vetri: | Rotto o Scheggiato - necessita riparazione |
| ◆ Condizioni telecamere: | Rotto o Scheggiato - necessita riparazione |
