# **Tribunale di ROVIGO**

**Fallimento . n° 3/2015**

**PERIZIA ESTIMATIVA  
per il procedimento di esecuzione immobiliare :**

**[REDACTED]**  
**Immobile ubicato in FUBINE , Regione Margara n. 6 (AL )**

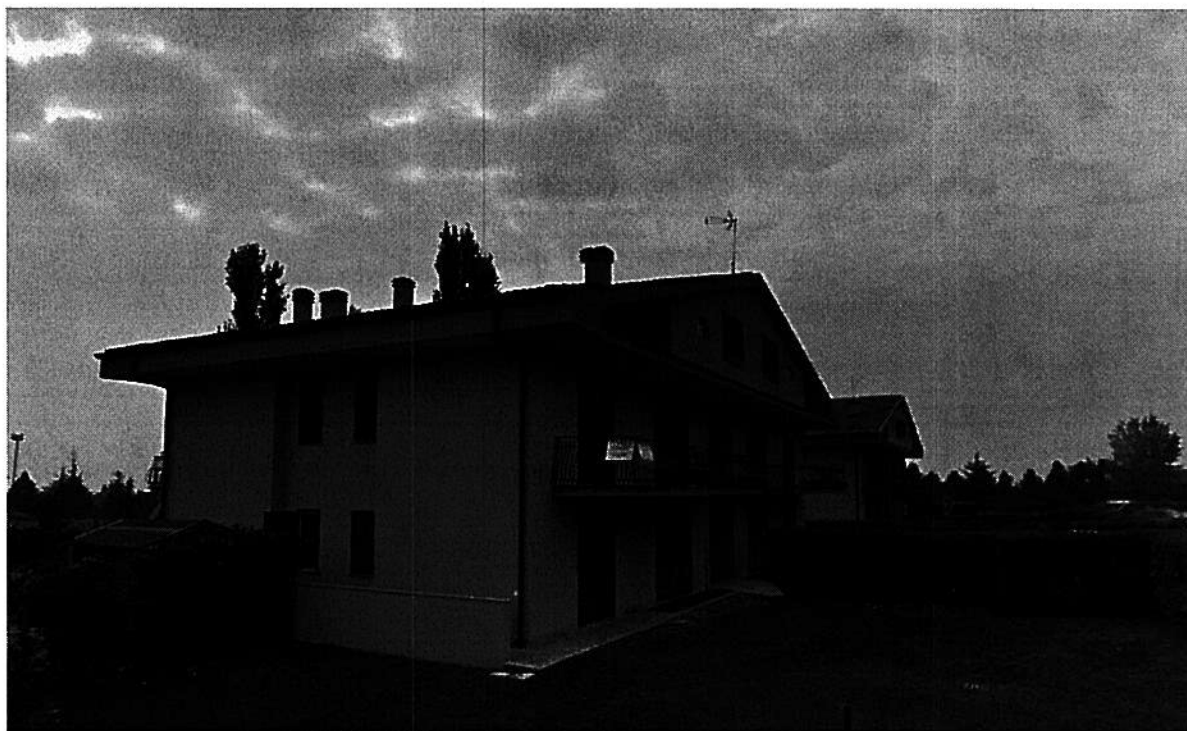
## 2. DESCRIZIONE IMMOBILE :

L'appartamento di cui si tratta è posto al piano terreno della palazzina "A" ; vi si accede tramite corridoio/ingresso/vano scala centrale comune e coperto , da una porta di ingresso di tipo blindato .

Al piano terreno si compone di due vani , di un bagno , di una stretta scala che scende ad un unico grande locale interrato .

I due ambienti di abitazione al piano terra , cucina/soggiorno e camera da letto , hanno grandi porte balcone vetrate che danno diretto accesso ai marciapiedi esterni perimetrale al fabbricato .

Il vano interrato invece non è abitabile poiché non dispone dell'altezza interna minima richiesta (mt. 2,50 contro i 2,70 previsti dalle normative ) ; il locale ha un uscita verso una scala posta lateralmente all'edificio che sbocca nel giardino privato e presenta due ampie finestre che affacciano su una bocca di lupo e sulla scala esterna .

L'edificio , nella sua totalità presenta lavori di manutenzione ordianaria mediocre e l'alloggio , per quanto mai abitato , denuncia il passare degli anni , soprattutto al piano interrato dove vi è osservata l'entrata di acqua piovana scesa dalla scala esterna , ma anche la risalita di umidità per capillarità nelle murature perimetrali con vistosissimi fenomeni di efflorescenze saline e progressivo degradamento degli intonaci .
