RESTAURO MONUMENTALE E ARCHITETTONICO  
CONSOLIDAMENTO STRUTTURALE

# PALAZZO GALVANI - CATTANEO

## PORDENONE

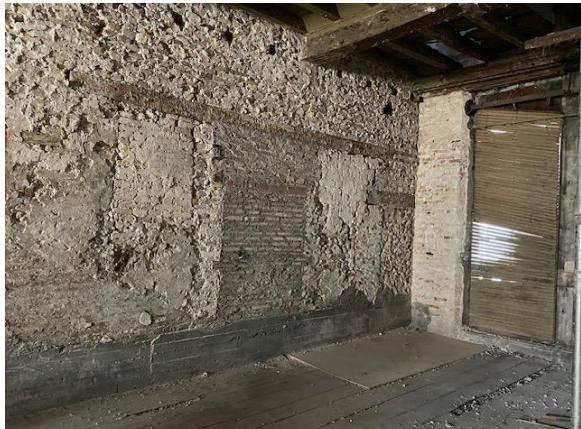
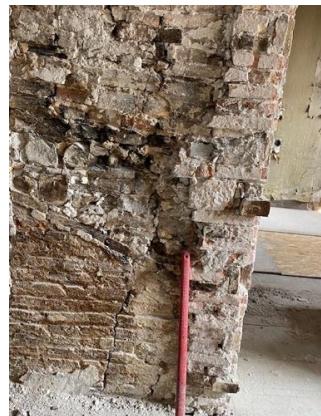
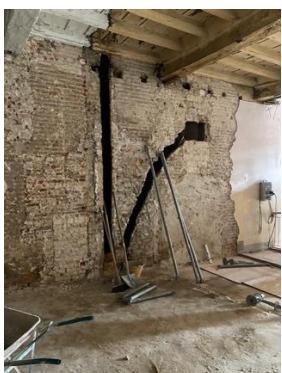
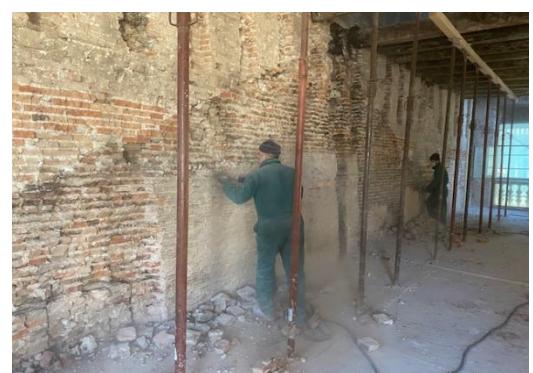
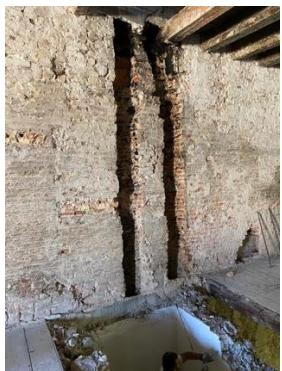
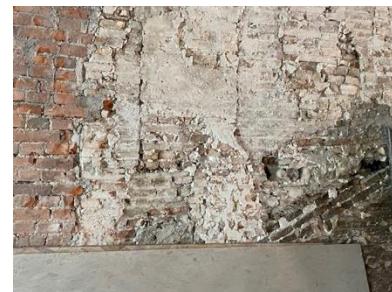
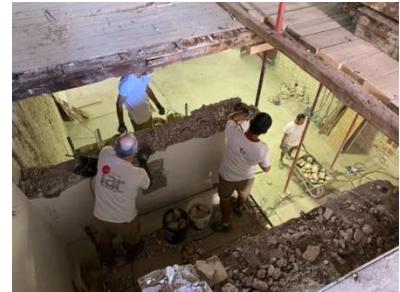
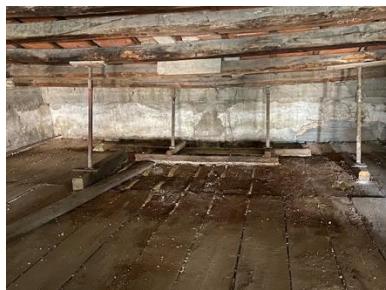
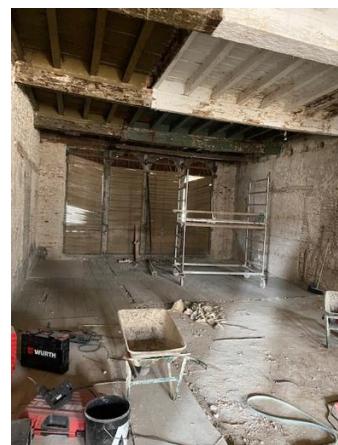
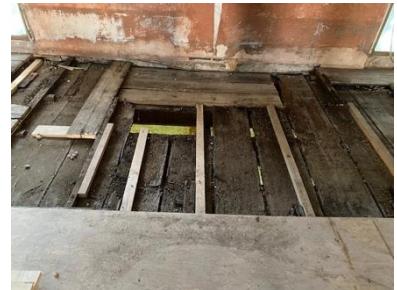
## Demolizioni

Di fatto, dopo la rimozione degli intonaci interni (di nessun valore storico) e delle tramezzature, si sono ottenuti due grandi spazi ad ogni piano, dal fronte strada al cortile interno, pronti per gli interventi di consolidamento.
