**INSIEME PER TREMOSINE SUL GARDA**

**Oggetto: Interrogazione nr. 2/2025 – Stato di degrado del parco giochi nella frazione di Vesio**

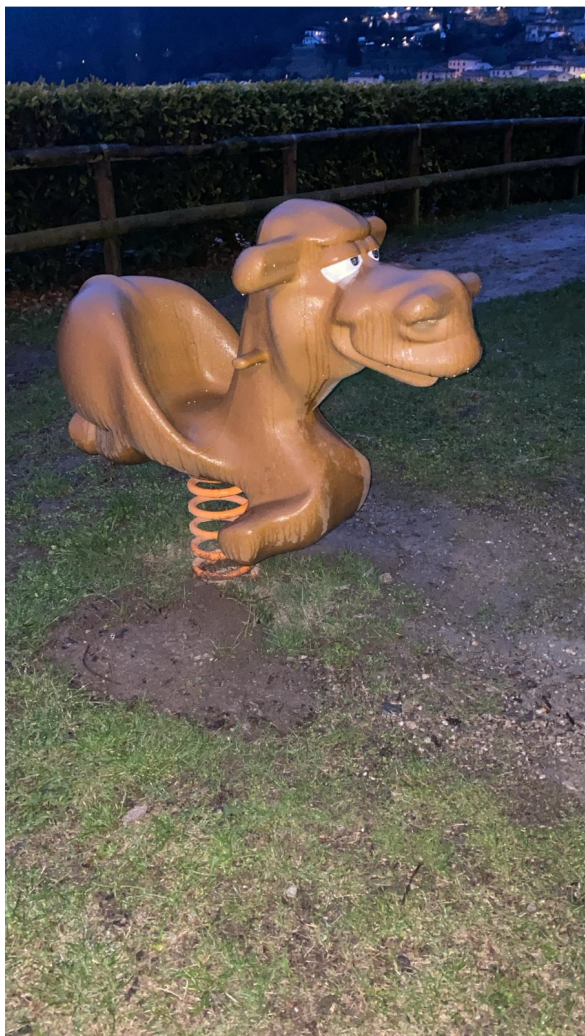
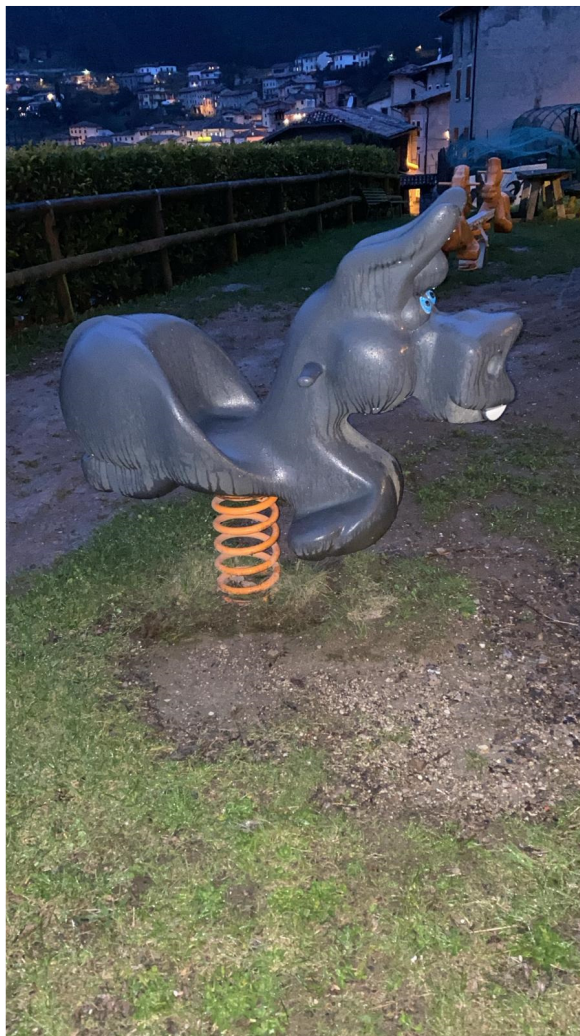
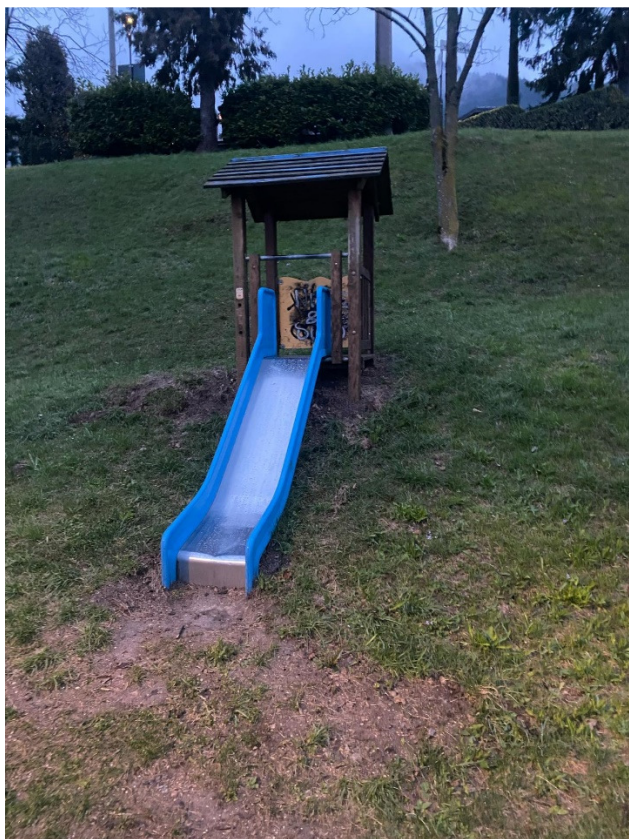
- Il parco presenta numerose criticità strutturali e manutentive che pregiudicano la sicurezza e il decoro dell'area, tra cui:
  1. Mancato rispetto della normativa antitrauma: assenza di tappetini appositi sotto alcuni giochi e presenza di ghiaia (schizzata o riportata) che ne compromette la funzionalità (Normativa EN 1177:2018 - Requisiti per le superfici di assorbimento d'urto nelle aree gioco);

## GIOCHI SENZA TAPPETINO

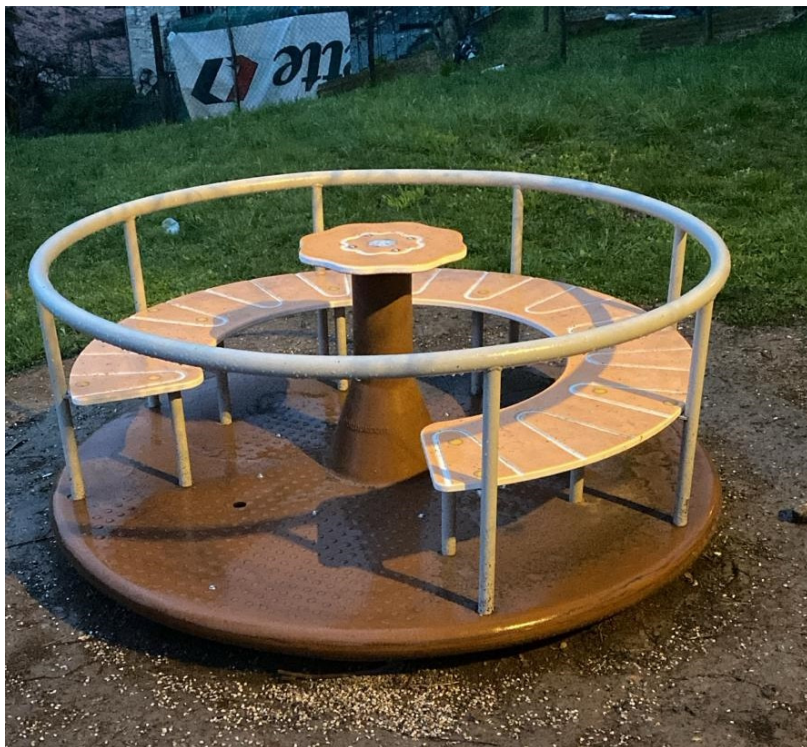
**GIOCO ROTANTE SISTEMATO ALLA FINE DELL'INGRESSO A MONTE  
CON FONDO PIENO DI GHIAIA**

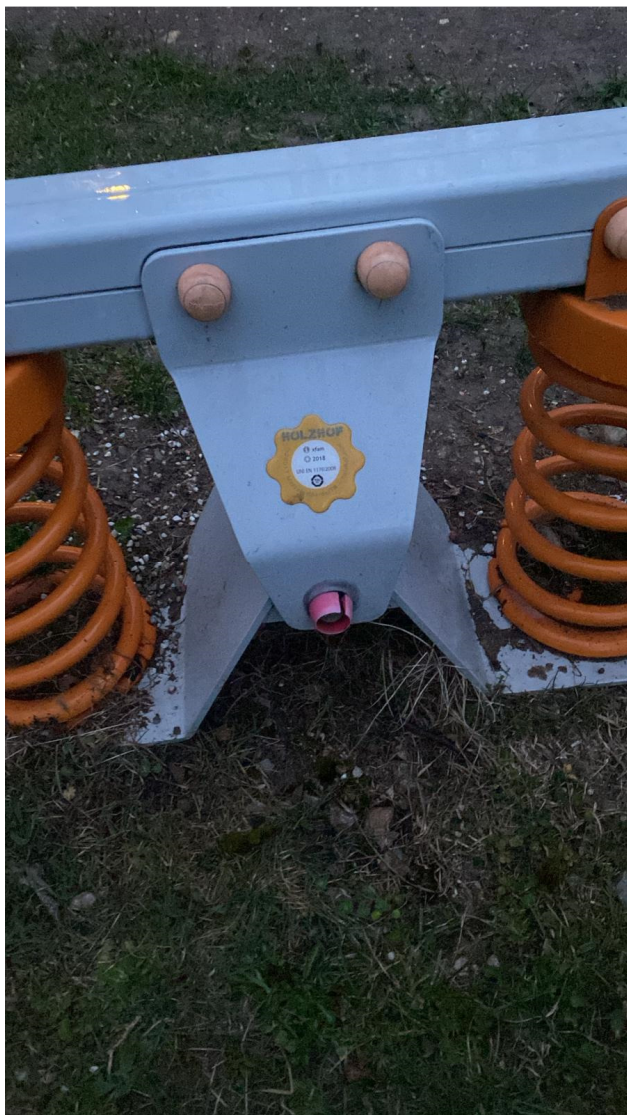
3. Rischi di inciampo: il tappetino sotto il gioco principale risulta sollevato e costituisce un pericolo per i bambini;
  4. Giochi pericolosi: alcuni giochi dondolanti non risultano adeguatamente mantenuti e, in alcuni casi, sono stati riparati in modo artigianale, con potenziali rischi per la sicurezza;

**DONDOLANTE A DUE POSTI RIPARATO ARTIGIANALMENTE**

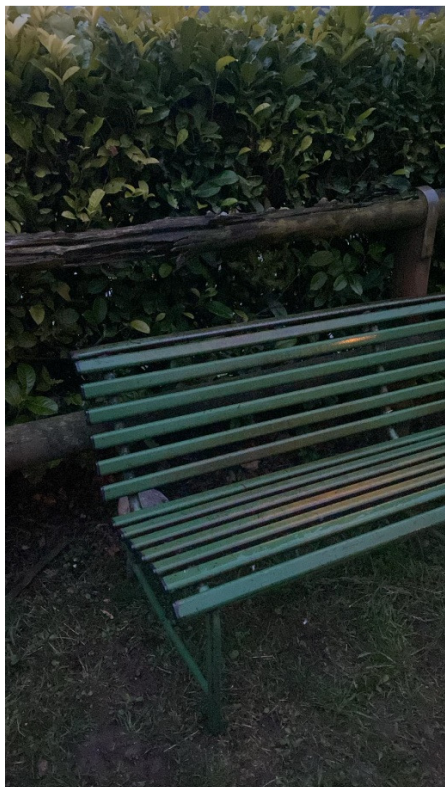
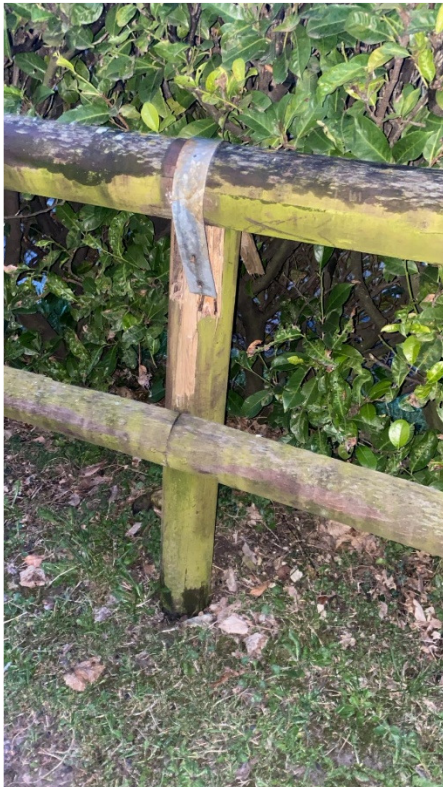
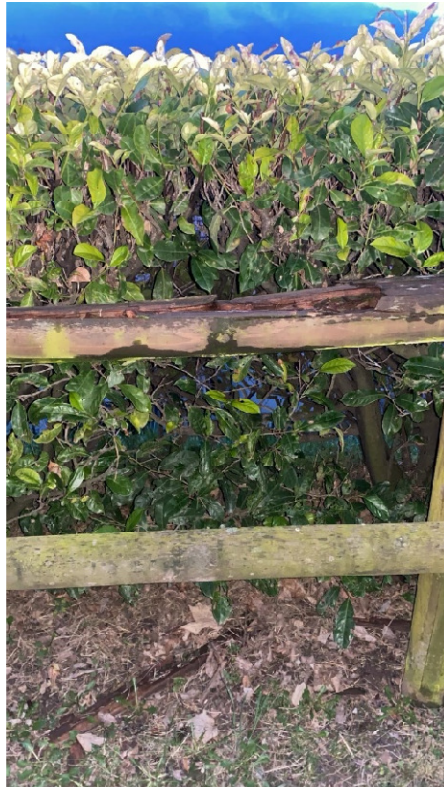
7. Il giorno del primo sopralluogo erano presenti delle staccionate ammalorate con pezzi di ferro che si staccavano. Abbiamo notato con piacere che queste staccionate sono state sostituite durante il secondo sopralluogo ma chi ha fatto il lavoro ha lasciato le viti arrugginite

## PANCHINA DA RITINTEGGIARE – STACCIONATE AMMALORATE

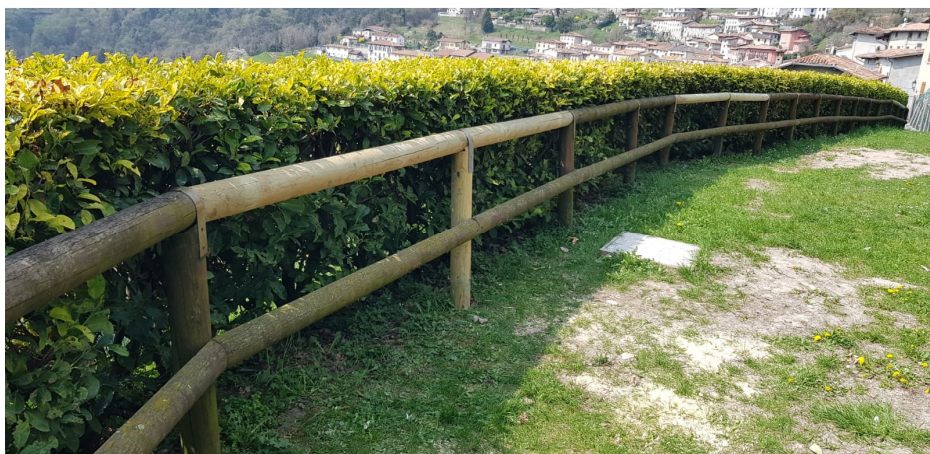
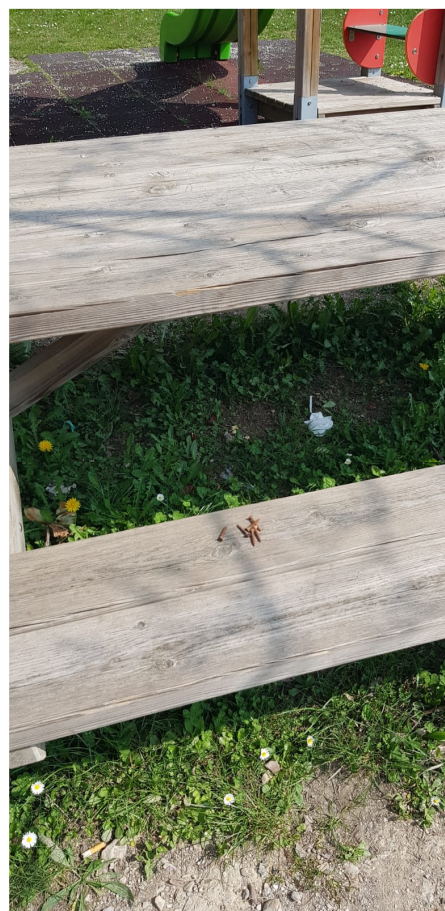
sulla panca (vedasi foto) esponendo i bambini a gravi pericoli. Ovviamente abbiamo rimosso il materiale.

8. Arredo urbano degradato: tavoli da picnic e panchine necessitano di manutenzione e/o ritinteggiatura;
9. Accesso difficoltoso a monte: il viale o di ingresso ha una pendenza elevata, è stretto, privo di corrimano, con un fondo in terra che lo espone alla presenza di avvallamenti e pozzanghere. L'arrivo in discesa è reso ulteriormente problematico dalla presenza, nella parte finale, di un gioco rotante che ostacola il passaggio dei passeggini e di eventuali carrozzine disabili;

## STACCIONATA CAMBIATA CON VITI ABBANDONATE

### SET PIC-NIC DA RITINTEGGIARE

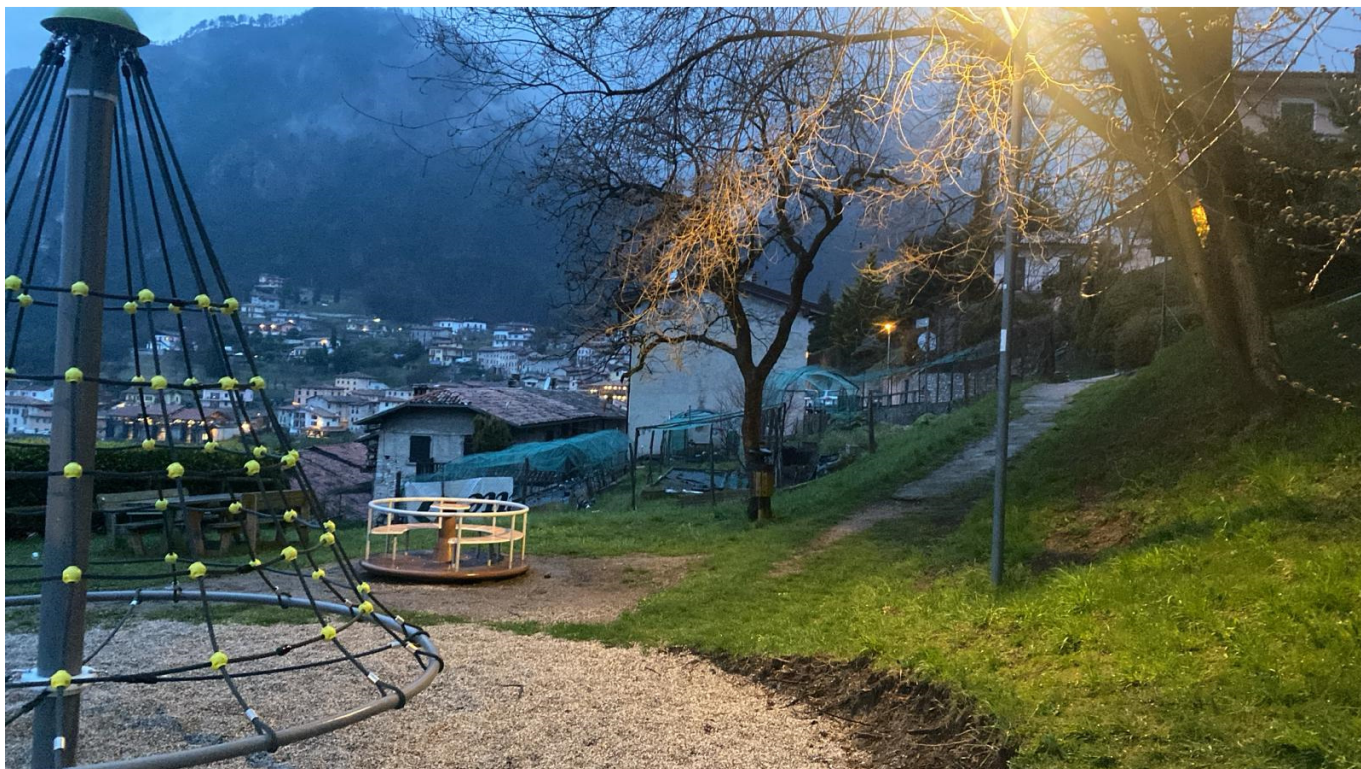
**ACCESSO A MONTE RIPIDO E SENZA CORRIMANO CON IL GIOCO ROTANTE IN FONDO  
(NON C'E' UN PASSAGGIO ALTERNATIVO)**

4. È previsto l'allargamento dell'accesso pedonale e la sistemazione definitiva dello stesso per garantire il rispetto delle normative sull'accessibilità (D.M. 236/1989)?

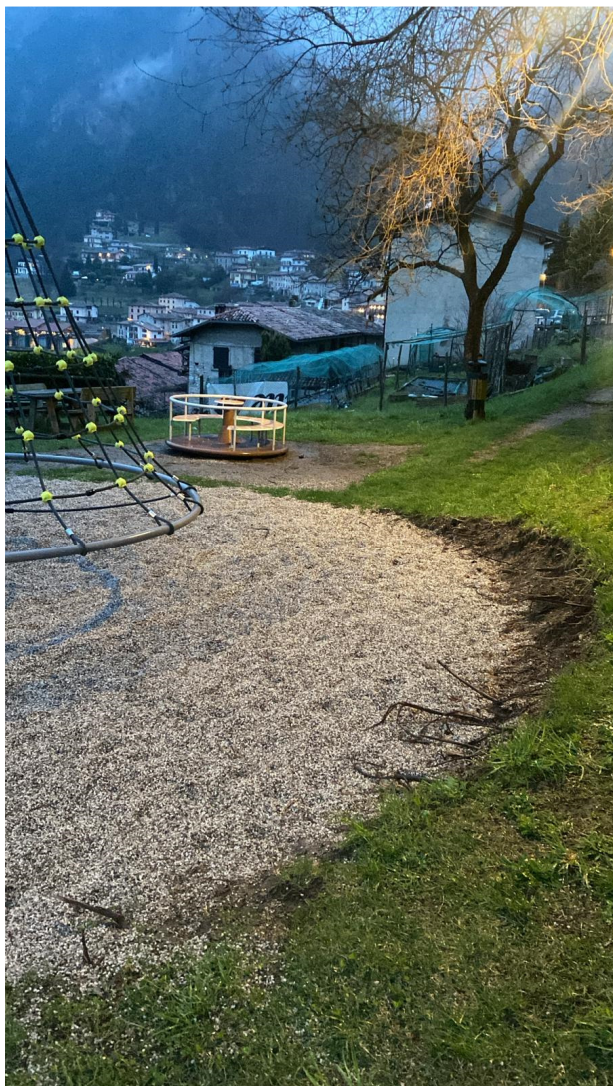
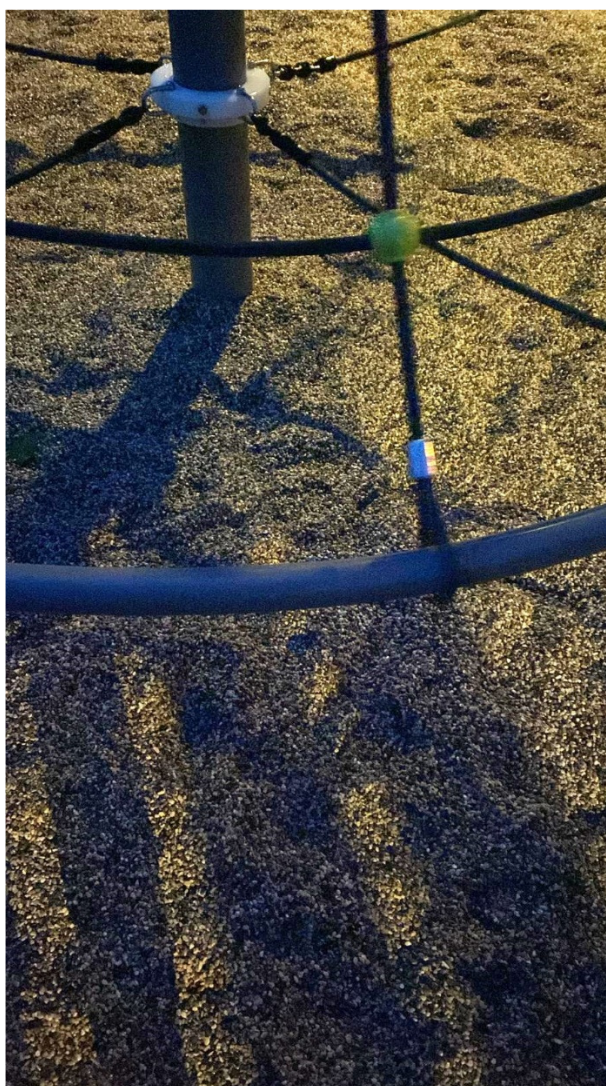
2. Problemi strutturali: il gioco a piramide poggia su uno spiazzo non delimitato, causando la dispersione della ghiaia sui tappetini limitrofi (vedi punto 1). Inoltre, la ghiaia mancante inficia la funzione della stessa poiché il fondo risulta quantitativamente carente di prodotto con conseguente aumento di dislivello, rendendo più difficoltoso salire sul gioco. Inoltre, nello stesso spiazzo sono presenti radici sporgenti e pericolose;

**GIOCO A PIRAMIDE CON RADICI SUL BORDO E SENZA CORDOLO  
GHIAIA VA OVUNQUE, ED E' CALATA**

1. Con quale criterio sono stati posizionati giochi? Quali certificazioni di conformità e sicurezza sono in possesso dell'Amministrazione in merito alle installazioni presenti? Era stata considerata l'installazione di un cordolo per evitare la dispersione della ghiaia sotto il gioco a piramide?

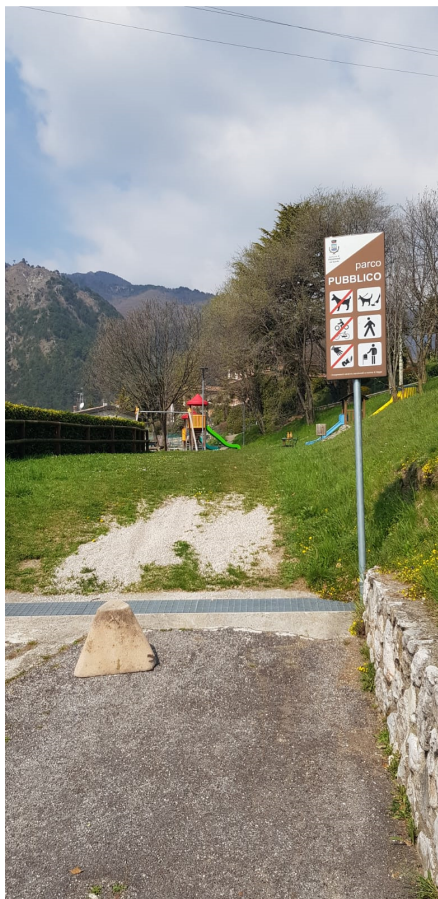
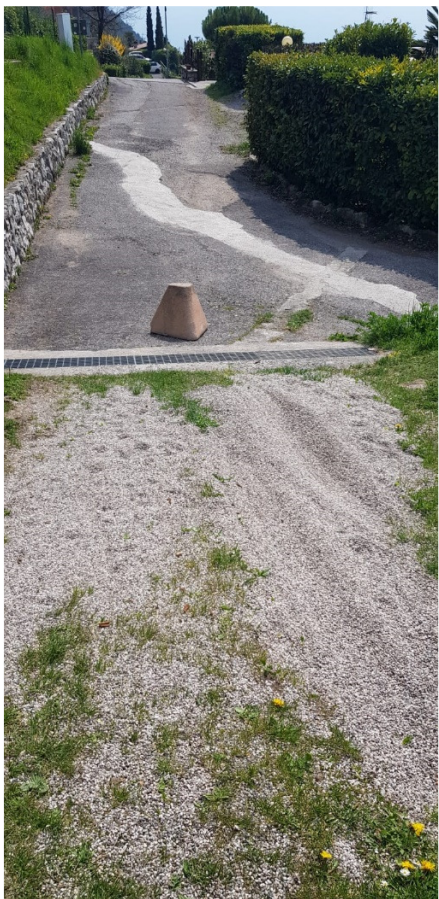
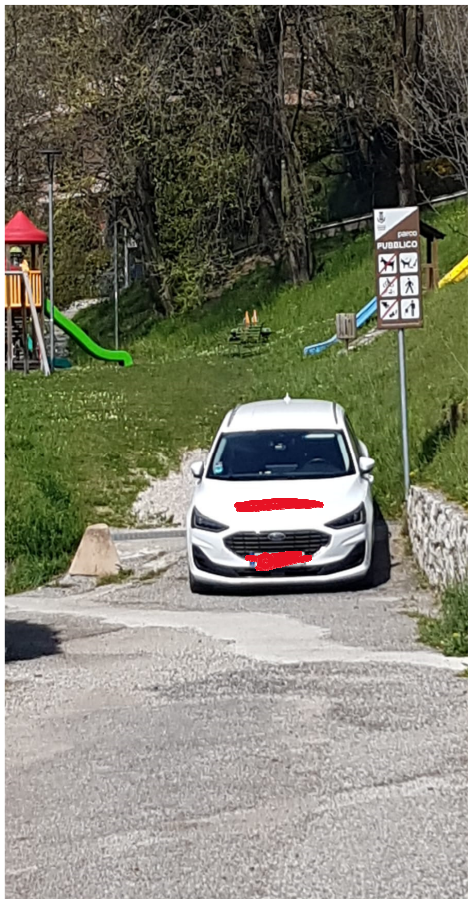
10. Accesso non regolamentato a valle: l'ingresso al parco non è adeguatamente segnalato e mancano barriere fisiche per impedire l'accesso ai veicoli a motore. Il cartello posizionato non riporta il divieto di accesso per gli stessi. Chiediamo perché non sia stato installato un paletto estraibile con catena, che garantirebbe la sicurezza dei bambini senza ostacolare gli interventi di manutenzione dato che il blocco di cemento viene spesso spostato per passare;

11. Problemi di drenaggio: la ghiaia posizionata all'accesso a valle, scivola nelle grate di raccolta dell'acqua.

**INGRESSO A VALLE CON CARTELLO INADEGUATO E BLOCCO DI CEMENTO "REMOVIBILE"  
INOLTRE SI VEDE LA GHIAIA CHE SCENDE NELLE GRATE**

5. È prevista l'installazione di un sistema di delimitazione adeguato che impedisca l'accesso dei veicoli a motore, garantendo al contempo l'accesso ai mezzi di manutenzione, in ottemperanza agli obblighi del Codice della Strada (D.Lgs. 285/1992)? Come mai non è stato installato un paletto estraibile con catena anziché lasciare un pezzo di cemento spostabile da tutti e inadeguato al decoro necessario?

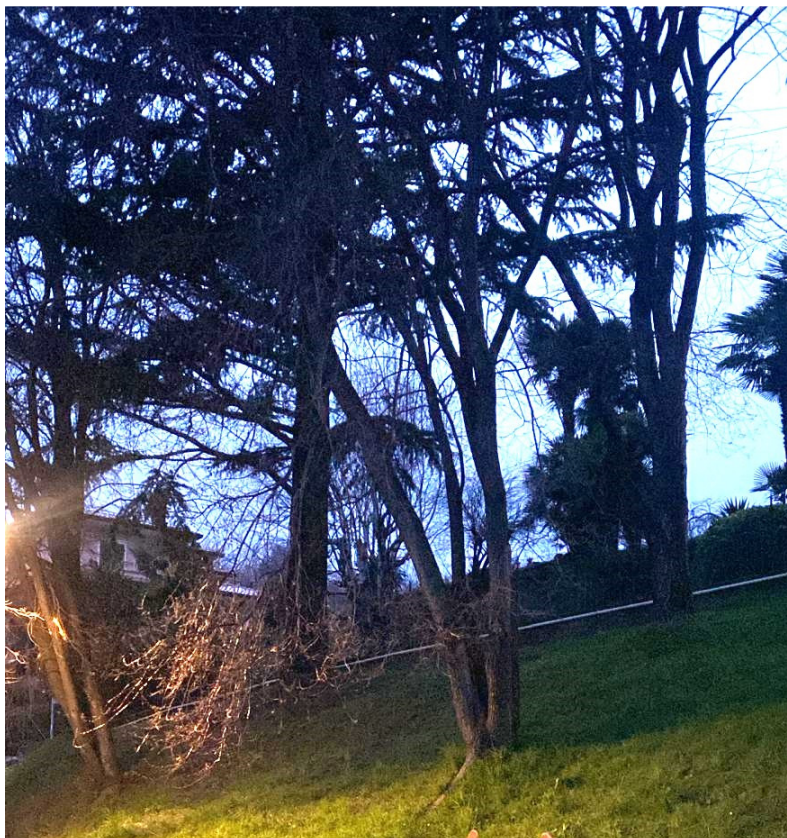
5. Alberi pericolosi: alcune piante non sono state adeguatamente mantenute, con rami pendenti e potenzialmente rischiosi;
  6. Aspetto trascurato: vaste aree del parco sono prive di erba, conferendo un'immagine di incuria e abbandono;

**RAMO PERICOLANTE**

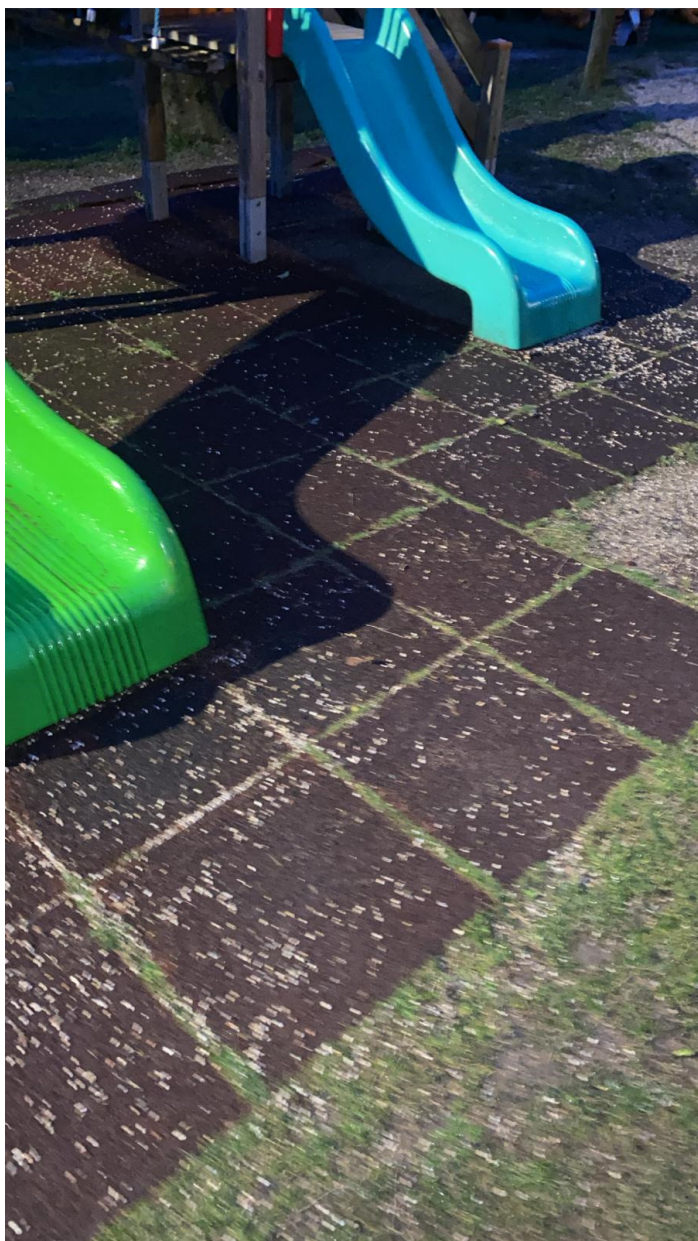
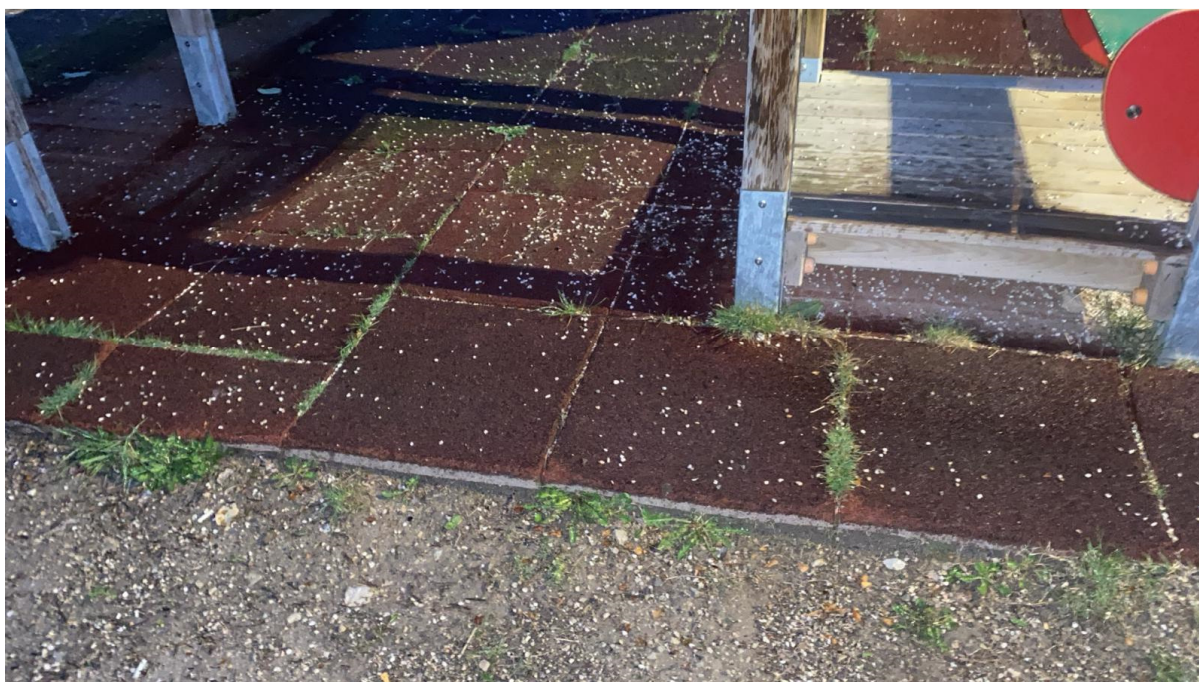
**TAPPETINO SOTTO IL GIOCO PRINCIPALE PIENO DI GHIAIA E SOLLEVATO SUL RETRO**
